# Besiktningsprotokoll

Anticimex Försäkringsbesiktning i samarbete med Fastighetsbyrån

| Fastighetsbeteckning:<br>Båltsnäs 2:4 | |

| Besiktningsdatum:<br>2026-02-17 | Protokollnummer:<br>69560081 |

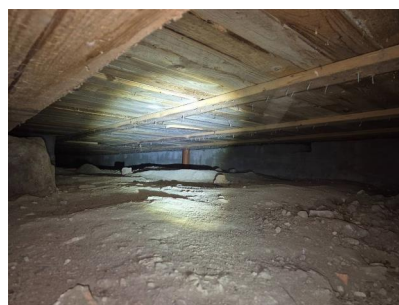
Krypgrund är en riskkonstruktion.

Uteluftsventilerade krypgrunder med bjälklag av organiskt material har ofta fuktskador på grund av naturlig fuktpåverkan. Detta kan resultera i mikrobiella skador (angrepp av mikroorganismer) och, i värsta fall, rötskador. Mikrobiell lukt kan då spridas till boendemiljön.

Vid kontroll av konstruktionen i plintgrunden uppmättes fuktvärden under kritisk fuktnivå för mikrobiell tillväxt och normal lukt upplevdes. Fuktkvoten uppmättes till 14 % i blindbottenbrädor och bärlinor. Det finns risk för mikrobiell tillväxt om den relativa fuktigheten (RF) i den omgivande luften är över 75 %. I furuvirke motsvarar det en fuktkvot (FK) på 17 %.

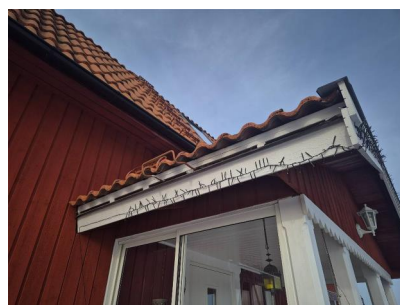
Hängränna saknas på verandan.  
I övrigt inget att notera.

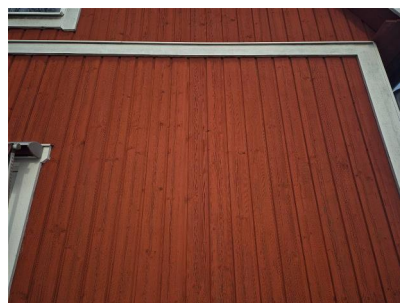
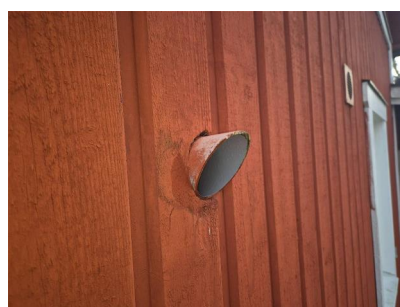
Otäta genomföringar förekommer och fasadpanelen är delvis i behov av målning/underhåll, torrspäckor finns.

Otätheterna medför en ökad risk för att fukt tränger in bakom fasaden vilket i sin tur kan orsaka fuktskador.

För att öka livslängden på fasadbeklädnaden rekommenderas målning och underhåll och att man åtgärdar otätheterna.

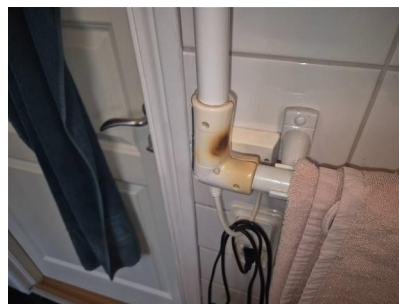
Missfärgningar finns på handdukstorken.

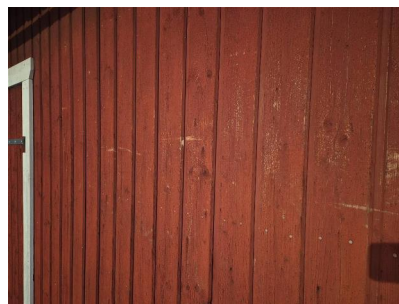
Fasadpanelen är i behov av målning/underhåll.

Fasadbeklädnad och träkonstruktioner där målningsbehov finns riskerar att få fukt- och rötskador på grund av sämre vattenavvisande förmåga. För att öka livslängden på fasadbeklädnaden rekommenderas målning och underhåll.

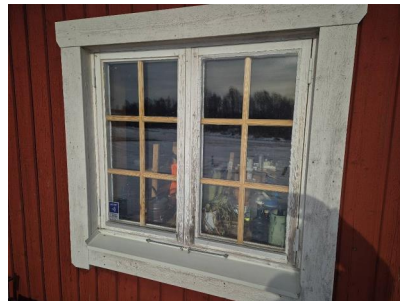
Fönster är i behov av målning/underhåll.

Fönsterbågar och fönsterkarmar där målningsbehov finns riskerar att få fukt- och rötskador på grund av sämre vattenavvisande förmåga.

För att öka livslängden på fönster rekommenderas målning och underhåll.

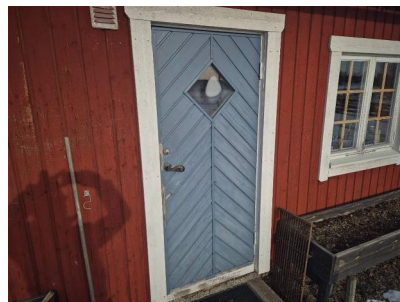
Dörren till hobbyrummet är i behov av målning/underhåll.

För att öka livslängden på dörr rekommenderas målning och underhåll.

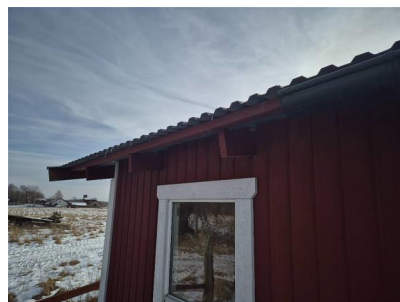
Hängränna saknas bitvis.
