Fastighetsuppgifter

Hyndevad 5:2

**Besiktningssuppgifter**

Uppdragsnummer	A31528
Besiktningsdatum	2026-02-19
Besiktningföretag	OBM Byggnadsmiljö AB
Besiktningförrättare	Connie Åkerlund
Närvarande	Säljare
Giltig till och med	2027-02-19

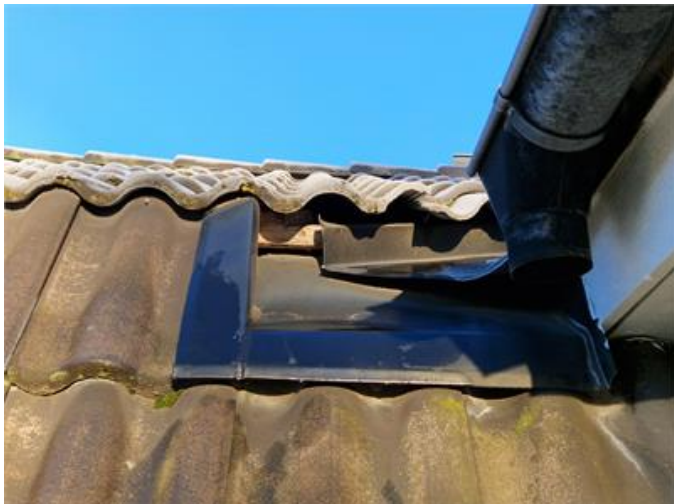
Tak:
Plåt detalj mot rännal saknas.

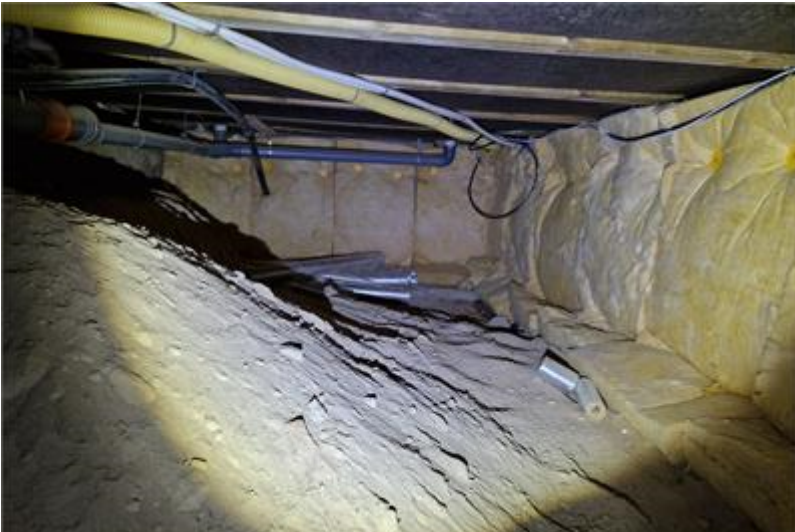
Bilaga 1

Byggnadsdel	Grundläggning
Konstruktionsdel	Krypgrund
Konstruktionsuppbyggnad	Bjälklag av träkonstruktion. Blindbottenskivor av asfaboard.

Det kritiska gränsvärdet för mikrobiell tillväxt brukar anges till ca 15-17% fuktkvot (FK).

FK i aktuell grund uppmättes till 7% och ingen avvikande lukt upplevdes i utrymmet.

Notera att stickprovsmässig undersökning är utförd samt att mätvärden normalt sett varierar över årstiderna varför dessa i sig inte kan beskriva omfattningen av en problematik eller garantera frånvaro av sådan. För att säkert fastställa konstruktionens kondition och fuktstatus måste en mer omfattande undersökning utföras.
