# Besiktningsprotokoll

Anticimex Försäkringsbesiktning i samarbete med Fastighetsbyrån

| Fastighetsadress:<br>Violgatan 5B | |

| Besiktningsdatum:<br>2026-02-18 | Protokollnummer:<br>69555979 |

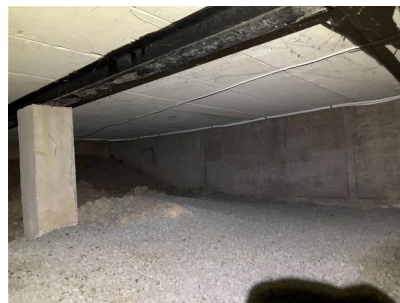
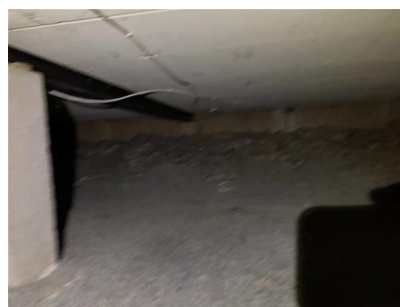
Krypgrund med lättbetongbjälklag

Golvbjälklaget ovan den uteluftsventilerade krypgrunden med betongbjälklag riskerar på grund av naturlig fuktpåverkan att drabbas av fuktskador. Detta i sin tur kan leda till mikrobiella skador (angrepp av mikroorganismer) som kan resultera i att mikrobiell lukt sprids till boendemiljön.

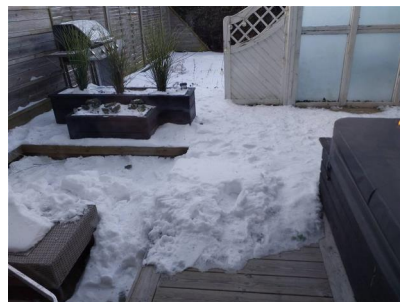
Altan var snötäckt vid besiktningen.

Då altan var snötäckt vid besiktningstillfället kunde inte besiktning genomföras.

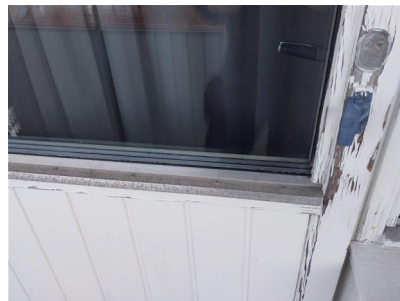
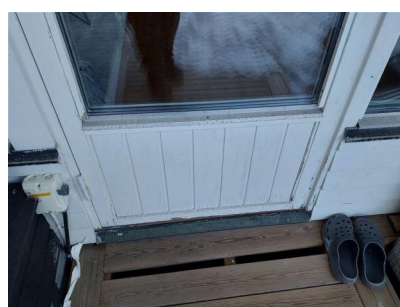
Altandörrar är i behov av målning/underhåll.

Dörrar där målningsbehov finns riskerar att få fukt- och rötskador på grund av sämre vattenavvisande förmåga.  
För att öka livslängden på dörr rekommenderas målning och underhåll.

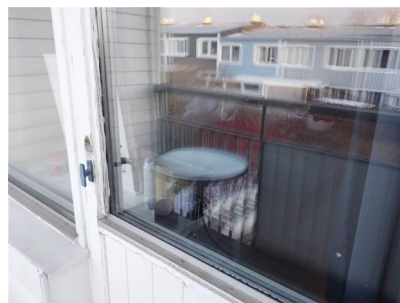
Isolerglas är äldre.

Befintliga fönster är äldre vilket betyder att tätningen mellan fönsterrutorna kan vara sämre. Detta kan leda till att missfärgning/imma kan uppstå mellan glasrutorna.

Fönster är i behov av målning/underhåll. (Framst på baksidan).  
Fönsterbågar och fönsterkarmar där målningsbehov finns riskerar att få fukt- och rötskador på grund av sämre vattenavvisande förmåga.  
För att öka livslängden på fönster rekommenderas målning och underhåll.

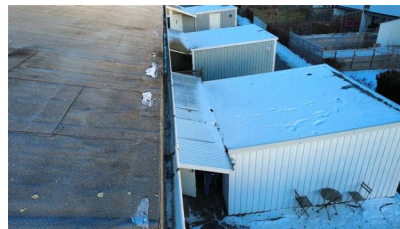
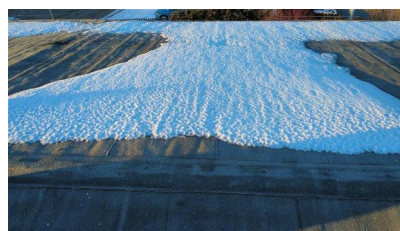
Takpappen är äldre.

Tätskiktet på ett platt/låglutande tak har enligt vår bedömning en begränsad livslängd. Eftersom takpappen är äldre har det ett minskat motstånd mot vattengenomträngning. Detta i sin tur kan leda till att takkonstruktionen drabbas av fuktskador.

Taket besiktigat med hjälp av drönare.

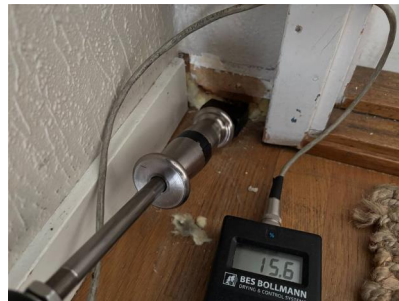
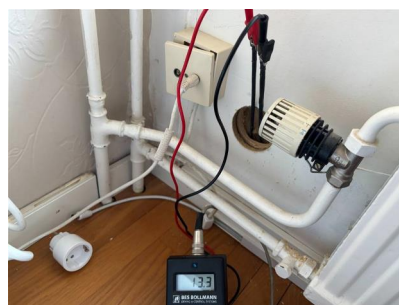
Vid kontroll av konstruktion uppmättes fuktvärden under kritisk nivå för mikrobiell tillväxt och normal lukt upplevdes.

Risk för mikrobiell tillväxt föreligger om den relativa fuktigheten i den omgivande luften är över 75 % vilket i furuvirke motsvarar en fuktkvot på 17 %.

Provhål 1 togs i ytterväggen bredvid entrédörren bakom fotlisten i syllen. Fuktkvoten uppmättes till 15,6% och normal lukt upplevdes i konstruktionen.

Provhål 2 togs i vardagsrummets ytterväggssyll i hörnet till vänster bredvid ett element. Fuktkvoten uppmättes till 13,3% och normal lukt upplevdes i konstruktionen.

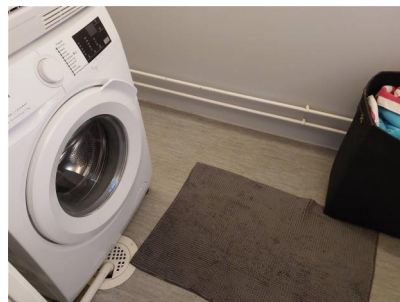
Tvättstugan har äldre yt-/tätskikt och golvbrunn.

Eftersom funktionen, som innebär att ytskiktet/tätskiktet ska vara vattentätt, kan vara nedsatt finns en ökad risk att vatten tränger igenom ytskiktet/tätskiktet med vattenskador i omkringliggande konstruktioner som följd.

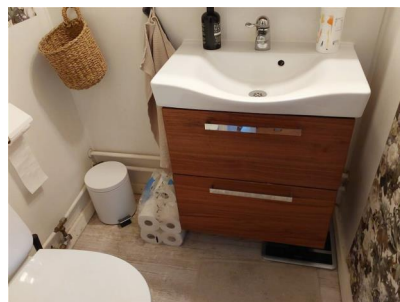
Utrymmet är äldre fukttekniskt (enligt dagens branschregler)

Vid en framtida renovering bör gällande branschregler för utrymmet beaktas.

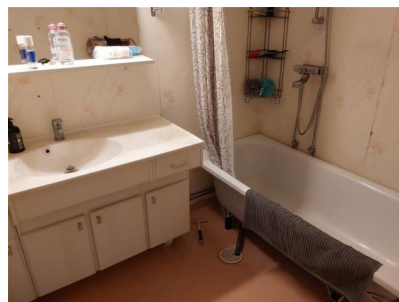
Våtutrymmet har äldre yt-/tätskikt och golvbrunn.

Utrymmet är äldre och har passerat tiden för sin tekniska livslängd. Renovering av utrymmet rekommenderas. Kontakta en behörig våtrumsentreprenör för en renovering. I samband med renoveringen bör omkringliggande konstruktioner kontrolleras för att upptäcka eventuella följdskador.
