# Besiktningsprotokoll

Anticimex Försäkringsbesiktning i samarbete med Fastighetsbyrån

| Fastighetsadress:<br>Körsbärsvägen 6 | |

| Besiktningsdatum:<br>2026-02-17 | Protokollnummer:<br>69551929 |

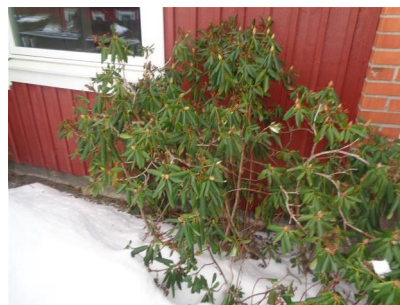
Växter finns i anslutning till byggnaden.

När det finns rabatter och växter nära byggnaden finns risk att fukt stannar kvar i väggarna. Detta kan i sin tur orsaka invändiga fuktskador. Växternas rötter kan också skada grundmuren och sätta dräneringsledningen ur funktion.

Marken lutar mot huset på baksidan.

Detta innebär en ökad fuktbelastning mot grunden vilket i sin tur kan orsaka fuktskador i huset.

Området närmast huset rekommenderas att vara fritt från växtlighet.

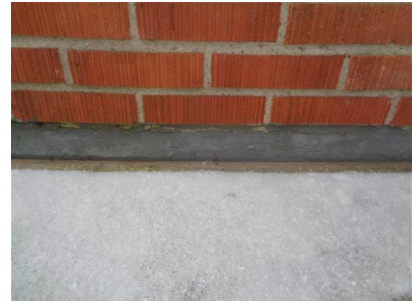
Sprickor finns i sockel.

Detta kan leda till fukt- och frysskador i konstruktionen.

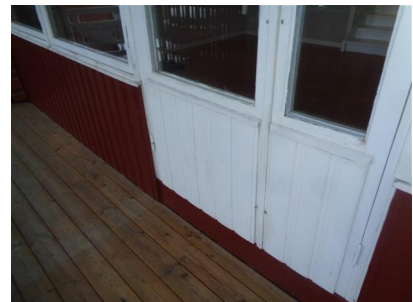
Mindre underhållsbehov finns på dörr.

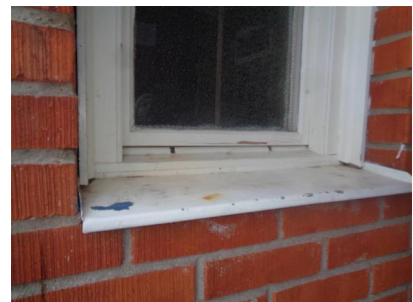
Mindre underhållsbehov finns på äldre fönster.

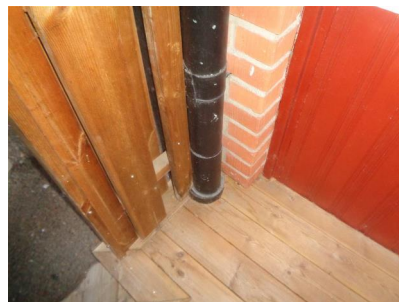
Äldre hängrännor/stuprör noteras med delvis rost.

Rostskadade hängrännor leder ofta till läckage, vilket i sin tur innebär risk för fuktskador på fasad, sockel och i bakomliggande konstruktioner.

Lövsilar finns inte.

När det saknas lövsilar så finns det risk att det blir stopp i dagvattenledningen.

För att hindra stopp i dagvattenledningar rekommenderas komplettering av lövsilar.

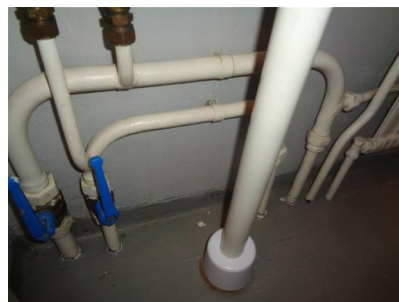
Utrymmet har äldre yt-/tätskikt.  
Rör genomföringar finns i golv i utrymmet.  
Avloppsstos noteras äldre av gjutjärn.

Eftersom funktionen, som innebär att ytskiktet/tätskiktet ska vara vattentätt, kan vara nedsatt finns en ökad risk att vatten tränger igenom ytskiktet/tätskiktet med vattenskador i omkringliggande konstruktioner som följd, risk finns för att gjutjärnsröret rostar sönder med fuktskador som följd.

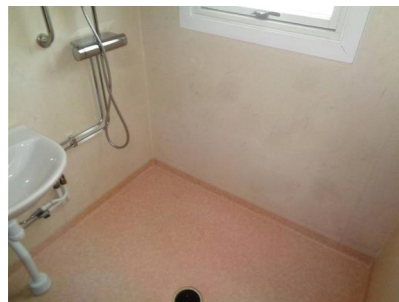
Våutrymmet har äldre yt-/tätskikt.  
Rör genomföringar finns i vägg i spolzon.  
Äldre rostangripen gjutjärnsbrunn.

Eftersom funktionen, som innebär att ytskiktet/tätskiktet ska vara vattentätt, kan vara nedsatt finns en ökad risk att vatten tränger igenom ytskiktet/tätskiktet med vattenskador i omkringliggande konstruktioner som följd. bytt ut golvbrunnen vid renovering.
