# Besiktningsprotokoll

Anticimex Försäkringsbesiktning i samarbete med Fastighetsbyrån

| Fastighetsadress:<br>Glansvägen 4 | |

| Besiktningsdatum:<br>2026-02-19 | Protokollnummer:<br>69553995 |

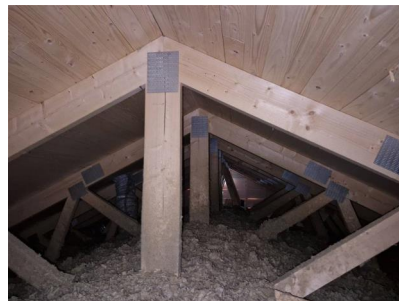
Inget att notera.

Fuktkvoten mättes stickprovsvis i yttertaket insida till 11 %.

Det finns risk för mikrobiell tillväxt om den relativa fuktigheten (RF) i luften är över 75 %, vilket i gran- och furuvirke motsvarar en fuktkvot (FK) på ca 17 %.

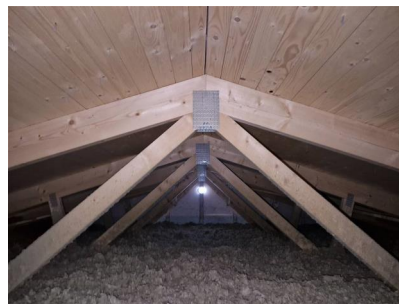
Inget att notera.

Fuktkvoten mättes i yttertakets insida till 11 %.

Det finns risk för mikrobiell tillväxt om den relativa fuktigheten (RF) i luften är över 75 %, vilket i gran- och furuvirke motsvarar en fuktkvot (FK) på ca 17 %.

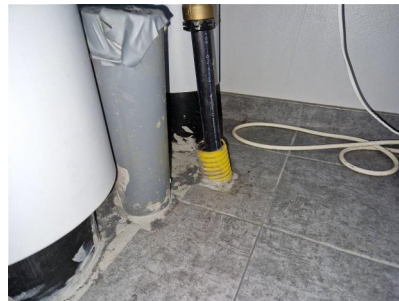
En rörgenomföring i golvet saknar slät genomföringshylsa.

När denna hylsa saknas är det inte fackmässigt\* utfört. Rörgenomföringar i golvet medför en ökad risk för att vatten tränger ner i omkringliggande konstruktioner och orsakar fuktskador. \*Fackmässigt utförande innebär att arbetet ska utföras enligt Boverkets byggregler, gällande branschregler samt monteringsanvisningar för samtliga material. Om dessa regler och anvisningar inte följs och en skada inträffar riskerar man att få en nedsatt eller utebliven skadeersättning från sitt försäkringsbolag (villahem).
