# Besiktningssprotokoll

Anticimex Försäkringsbesiktning i samarbete med Fastighetsbyrån

Fastighetsbeteckning: Leran 3:89	
Fastighetsadress: Vårvägen 4	
Postnummer: 686 35	Ort: Sunne

Besiktningdatum: 2026-02-18	Protokollnummer: 69551559
Temperatur: -14 °C	Väderlek: Sol
Tekniker: Lennart Davidsson	
E-post: Lennart.Davidsson@anticimex.se	
Kontor: Karlstad	
Närvarande: Husägare

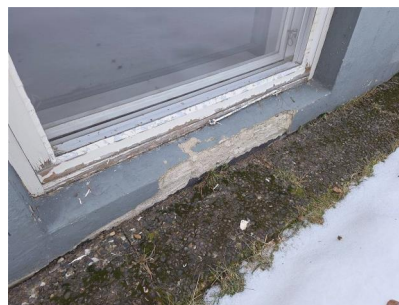
Sprickor finns i sockel.

Dessa bedöms inte ha lett till bakomliggande skador.

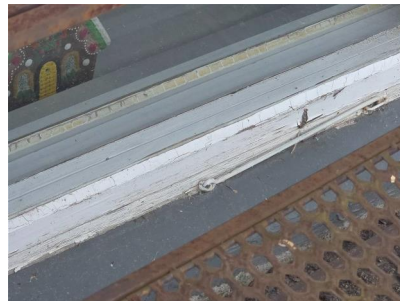
Äldre fönster har färgsläpp och torrsprickor.

Fönsterbågar och fönsterkarmar där målningsbehov finns riskerar att få fukt- och rötskador på grund av sämre vattenavvisande förmåga.

För att öka livslängden på fönster rekommenderas målning och underhåll.

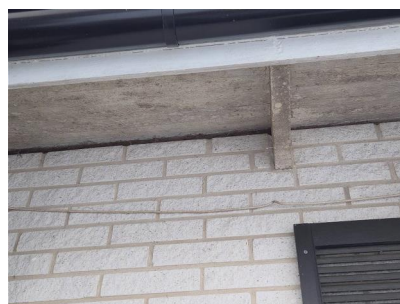
Takutsprång har påväxt/ underhållsbehov

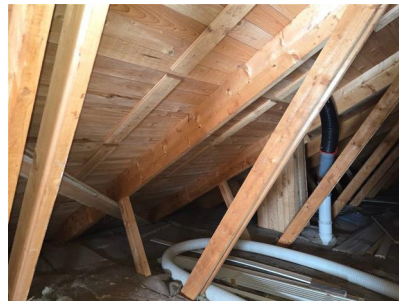
Vid kontroll av vinden uppmättes fuktvärden under kritisk fuktnivå för mikrobiell tillväxt och en normal lukt upplevdes. Fuktkvoten i underlagstak/takbjälkar uppmättes vid besiktningstillfället till ca 11 %.

Underlagstak består av råspont och isolering är spån samt mineralull

Risk för mikrobiell tillväxt föreligger om den relativa fuktigheten (RF) i den omgivande luften är över 75% vilket i furuvirke motsvarar en fuktkvot (FK) på 17%.

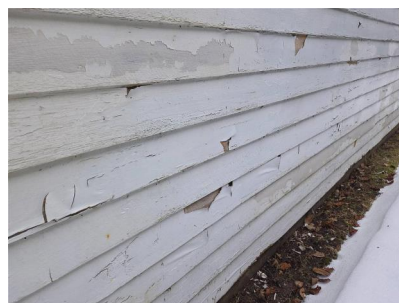
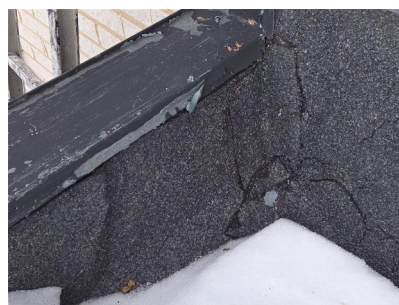
- Underhållsbehov kan noteras på fasad.
- Brister/ sprickor kan noteras på tröskel.
- Takpapp är äldre och brister kan noteras, veck och otätheter.

Eftersom takpappen är äldre och har brister har det ett minskat motstånd mot vattengenomträngning. Detta i sin tur kan leda till att takkonstruktionen drabbas av fuktskador.

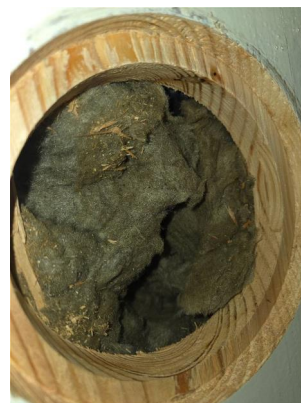
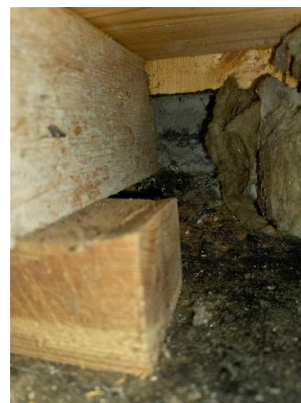
Vid kontroll av konstruktion uppmättes fuktvärden under kritisk nivå för mikrobiell tillväxt, mindre avvikande lukt kunde noteras bedöms vara från tjära/ papp.

Grundläggningen består av en betongplatta på mark utan underliggande isolering och med ett uppreglat isolerat golv dikt an betongen. Mot betongen finns ett lager tjära struket. Fuktkvoten uppmättes till 12 % och den relativa fuktigheten till 71 %.

Gränsvärden för mikrobiell tillväxt. Det finns risk för mikrobiell tillväxt om den relativa fuktigheten (RF) i den omgivande luften är över 75 %. I furuvirke motsvarar det en fuktkvot (FK) på 17 %. Se allmänt hela källare om golv och väggar.

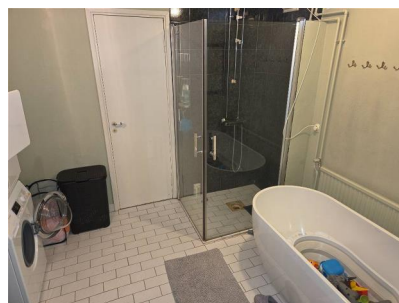
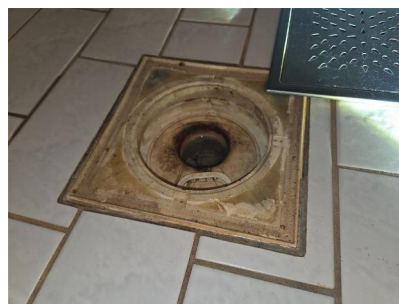
Våtutrymmet har äldre yt-/tätskikt med kakel och väv på vägg.  
Äldre golvbrunnar, brunsmanschett saknas. Övre del av brunn i dusch är lös.  
På vägg utanför duschvägg kan putssläpp noteras.

Eftersom funktionen, som innebär att ytskiktet/tätskiktet ska vara vattentätt, kan vara nedsatt finns en ökad risk att vatten tränger igenom ytskiktet/tätskiktet med vattenskador i omkringliggande konstruktioner som följd.
