# Besiktningsprotokoll

| Fastighetsbeteckning:<br>Barnarp 14:10 | |
| Fastighetsadress:<br>Konstapelgatan 39 | |

| Besiktningsdatum:<br>2026-02-18 | Protokollnummer:<br>69526074 |

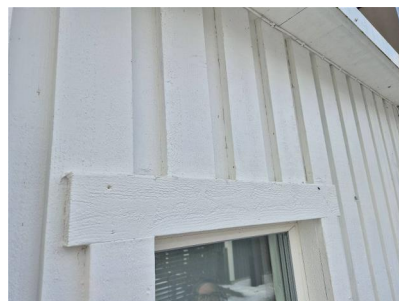
### Utvändigt / Fönster

Fönsterbleck saknas över några fönster.

Avsaknad av överbleck medför en ökad risk för att vatten kan rinna in och orsaka fuktrelaterade skador i omkringliggande konstruktioner. Mjukfog finns, men det håller inte så länge.

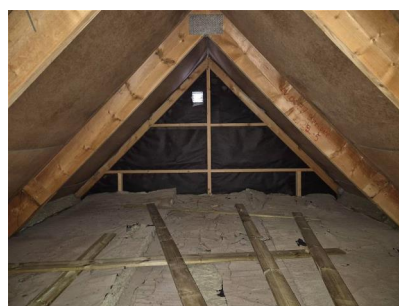
### Utvändigt / Vind

Vid kontroll avnockvinden uppmättes fuktvärden under kritisk fuktnivå för mikrobiell tillväxt och en normal lukt upplevdes. Fuktkvoten i underlagstak/takbjälkar uppmättes till 12 %. Riskgränsen är över 17%. Torra missfärgningar förekommer.

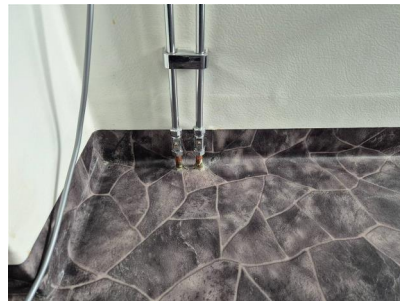
### Övre plan / Dusch/Toalett

Rör genomföring finns i golv.

Rör genomföringar i golvet medför en ökad risk för att vatten tränger ner i omkringliggande konstruktioner och orsakar fuktskador.
