# Besiktningsprotokoll

Anticimex Försäkringsbesiktning i samarbete med Fastighetsbyrån

| Fastighetsadress:<br>Tyrsjövägen 8 | |

| Besiktningsdatum:<br>2026-02-17 | Protokollnummer:<br>69552396 |

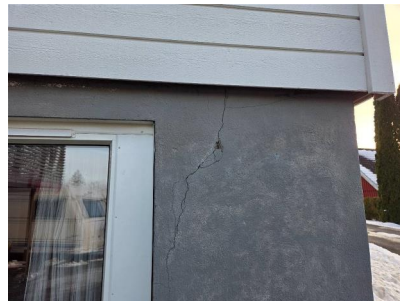
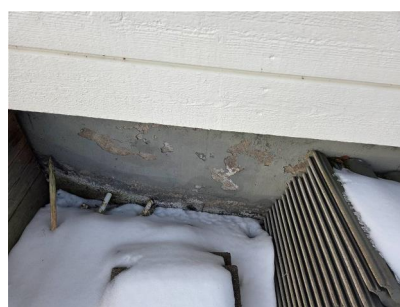
### Utvändigt / Sockel

Sprickor finns i sockel. Vidare noteras visst underhållsbehov.

Detta kan leda till fukt- och frysskador i konstruktionen.

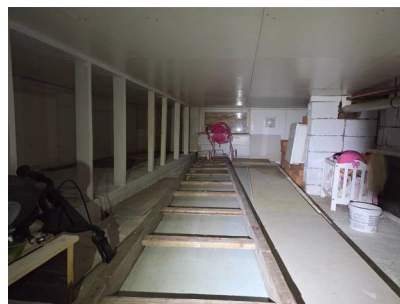
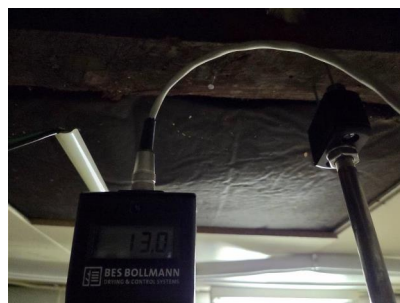
### Utvändigt / Krypgrund

Vid kontroll av konstruktionen i krypgrund uppmättes fuktvärden under kritisk fuktnivå för mikrobiell tillväxt och normal lukt upplevdes. Vidare noteras träskyddsbehandlat virke samt att organiskt material förekommer i utrymmet samt mot grundmur.

Golvbjälklaget ovan den uteluftsventilerade krypgrunden samt det organiska material som förekommer i utrymmet riskerar att drabbas av fuktskador på grund av naturlig fuktpåverkan. Detta kan i sin tur leda till mikrobiella skador som kan leda till att mikrobiell lukt sprids till boendemiljön. Vissa typer av träskyddsbehandlat virke riskerar om det utsätts för fukt avge en kemisk lukt, lukten kan även spridas till boendemiljön.

Fuktkvoten uppmättes till mellan 10,3 - 14,3 % i undersida bjälklag.

Med fördel bör en hygrometer som mäter relativ fuktighet installeras i krypgrunden för att kunna kontrollera och upptäcka eventuella framtida förändringar.

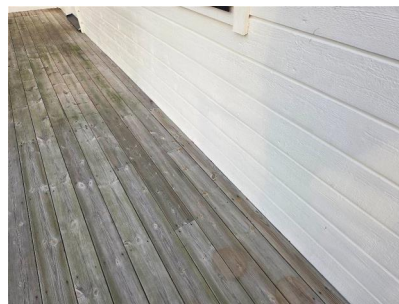
### Utvändigt / Fasad

Fasadpanel avslutas bakom trall lokalt.

Vid framtida målning/underhåll är detta något man får ta hänsyn till för att kunna måla fasadpanelen i sin helhet.

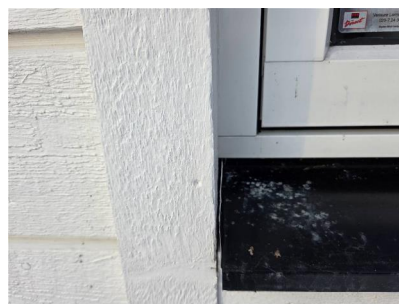
### Utvändigt / Fönster

Fönsterbleck är otäta vid infästningar.

Eftersom fönsterblecken är otäta finns risk att vatten tränger in i väggen vilket i sin tur kan leda till fuktskador i väggkonstruktionen.

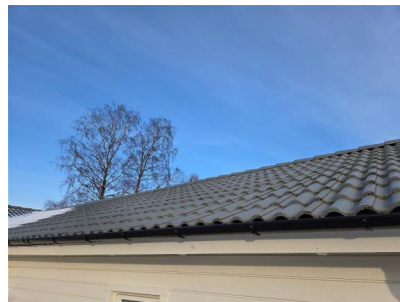
### Utvändigt / Tak

Då delar av yttertaket (främst åt norr) var snötäckt vid besiktningstillfället kunde inte besiktning av taket genomföras i sin helhet.

Gällande de delar som gick att kontrollera noteras att nocktätning inte finns.

Då nocktätning saknas, kan det vid extrema väderlekar tränga in vatten under nockpannor med fuktrelaterade skador på underliggande konstruktion som möjlig följd.

Vi rekommenderar en kompletterande besiktning när taket är fritt från snö.

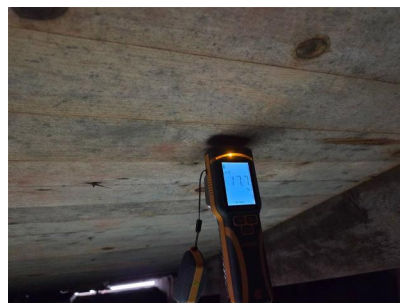
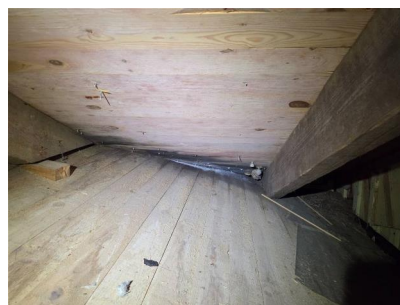
### Utvändigt / Vind

Vid kontroll av vinden har fuktvärden över kritisk fuktnivå för mikrobiell tillväxt uppmätts, samt finns mikrobiell påväxt på underlagstak och ytterst lokalt viss frost/isbildning.

Fuktkvoten i underlagstak/takbjälkar uppmättes till mellan 16,5 - 18,3 %.

Den upptäckta mikrobiella påväxten på underlagstaket är ett tecken på att vinden har tillförts eller tillförs fukt inifrån bostaden. Observera att besiktning av bostadens ventilationssystem inte har ingått i uppdraget.

För att komma tillrätta med detta kan fukttillförseln inifrån bostaden behöva minskas. Det kan göras genom att ventilationen i bostaden förbättras samt att eventuella otätheter i vindsbjälklaget (tak-/väggvinklar, taklucka med mera) tätas. Läs Anticimex faktablad om uppvärmda vindsutrymmen för tips och råd.
