# Besiktningsprotokoll

Anticimex Försäkringsbesiktning i samarbete med Fastighetsbyrån

| Fastighetsadress:<br>Tistelvägen 2 | |

| Besiktningsdatum:<br>2026-02-18 | Protokollnummer:<br>69538121 |

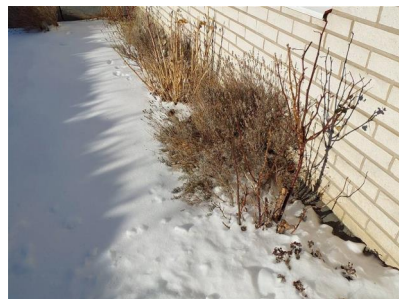
Växter finns i anslutning till grundmur.

När det finns rabatter och växter nära grundmuren finns risk att fukt stannar kvar i väggarna. Detta kan i sin tur orsaka invändiga fuktskador. Växternas rötter kan också skada grundmuren och sätta dräneringsledningen ur funktion.

Området närmast huset rekommenderas att vara fritt från växtlighet.

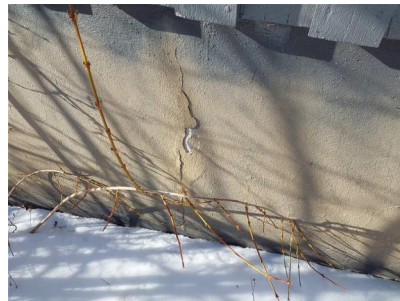
Sprickor finns i sockel.

Detta kan leda till fukt- och frysskador i konstruktionen.

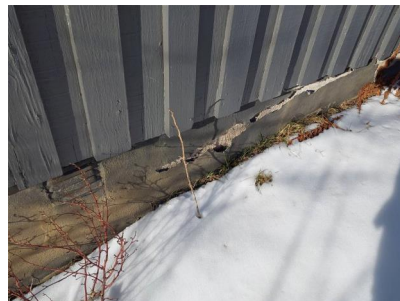
Fuktuppsug finns på sockeln.

När sockeln suger upp fukt finns risk att fukten sprider sig till kringliggande konstruktioner.

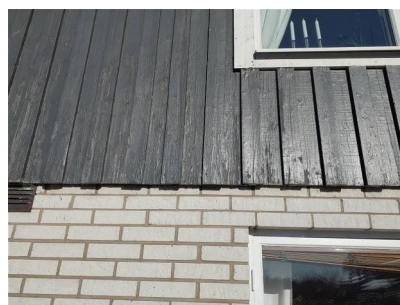
Fasadpanelen är i behov av målning/underhåll.

Träkonstruktioner där målningsbehov finns riskerar att få fukt- och rötskador på grund av sämre vattenavvisande förmåga. För att öka livslängden på träkonstruktionerna rekommenderas målning och underhåll.

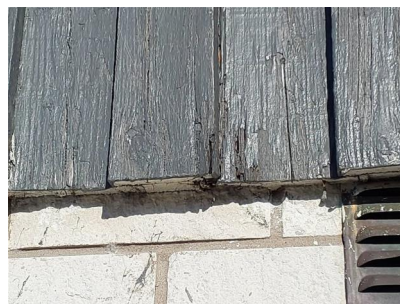
Mindre rötskador finns i fasadpanelen.

Dessa bedöms inte ha lett till bakomliggande skador.

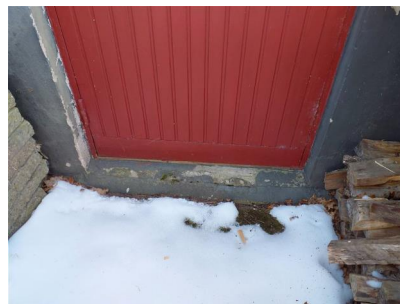
Tröskelbleck saknas under dörr.

Avsaknad av tröskelbleck medför att det finns risk för att vatten kan rinna in och orsaka fuktskador på tröskel och/eller i kringliggande vägg och bjälklag.

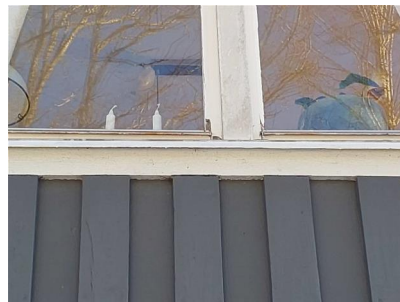
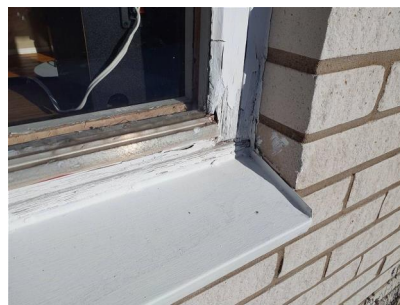
Fönster är i behov av målning/underhåll.

Fönsterbågar och fönsterkarmar där målningsbehov finns riskerar att få fukt- och rötskador på grund av sämre vattenavvisande förmåga.

För att öka livslängden på fönster rekommenderas målning och underhåll.

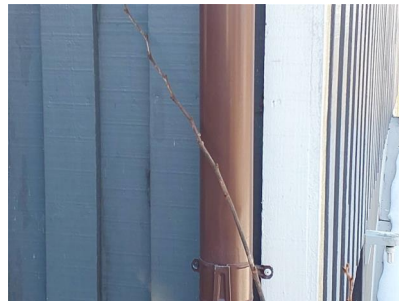
Fals på stuprör vänd mot fasad.

Falsen på stuprören kan med fördel vändas ut från fasaden för att lättare se om röret blivit skadat efter vinterns påfrestningar samt för att undvika skador på fasad vid ett eventuellt läckage.

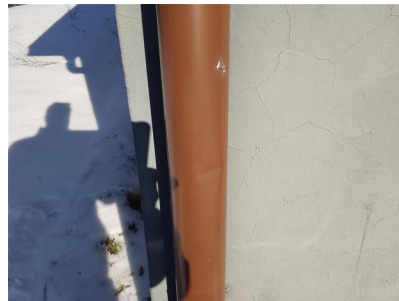
Fals på stuprör vänd mot fasad.

Falsen på stuprören kan med fördel vändas ut från fasaden för att lättare se om röret blivit skadat efter vinterns påfrestningar samt för att undvika skador på fasad vid ett eventuellt läckage.

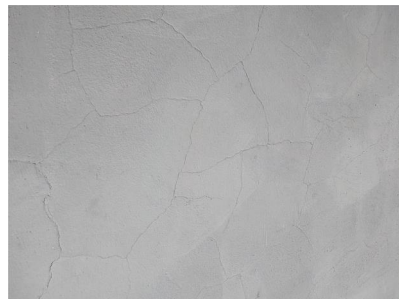
Sprickor finns i sockel.

Detta kan leda till fukt- och frysskador i konstruktionen.

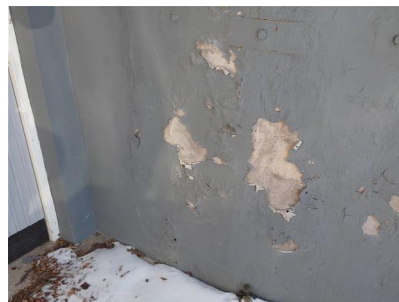
Fuktuppsug finns på sockeln.

När sockeln suger upp fukt finns risk att fukten sprider sig till kringliggande konstruktioner.
