# Besiktningsprotokoll

Anticimex Försäkringsbesiktning i samarbete med Fastighetsbyrån

| Fastighetsadress:<br>Orrskärsgatan 1 | |

| Besiktningsdatum:<br>2026-02-17 | Protokollnummer:<br>69555208 |

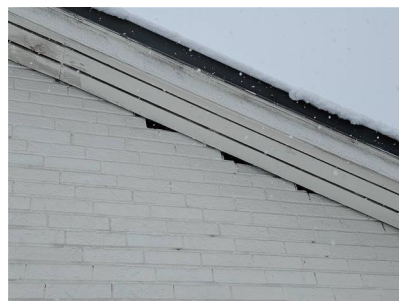
- Fasaden är efterteglad utanpå tidigare träfasad. Löst tegel ovan fönster. Glipor i tegelfasad mot gavel (estetiskt).

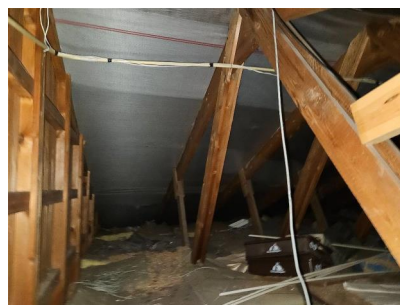
Vind ovan huvudbyggnad besiktigades från öppning i utbyggnad då huset tidigare haft ett eternittak som rivits bort.

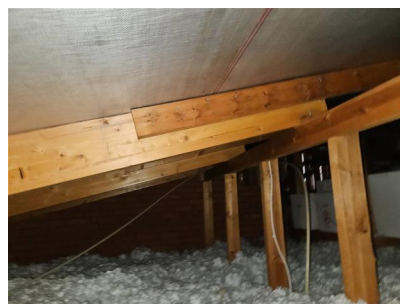
Vid kontroll av vinden uppmättes fuktvärden under kritisk fuktnivå för mikrobiell tillväxt och en normal lukt upplevdes. Fuktkvoten i takbjälkar uppmättes till 13 %.

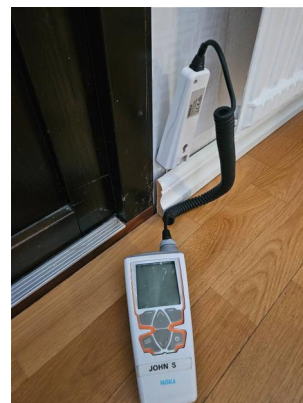
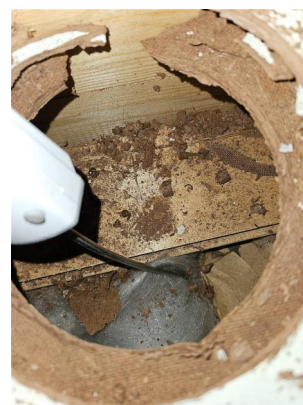
Provhål i golv i garderob i sovrum 1:

RF uppmättes till 11 % vid +18 grader.

Mät punkt i golv mot yttervägg vid altandörr i vardagsrum (utbyggnad):

RF uppmättes till 47 % vid -2 grader.

Mät punkt i golv mot hjärtvägg i passage mot vardagsrum:

RF uppmättes till 37 % vid +13 grader.

Mät punkt i golv under tröskel mellan sovrum 3 och vardagsrum (utbyggnad):

RF uppmättes till 33 % vid +18 grader.

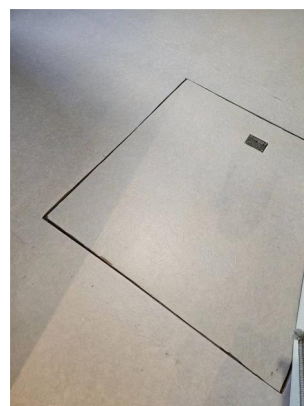
Matkällarlucka i golv.

Detta medför en ökad risk för fuktskador vid ett eventuellt läckage.

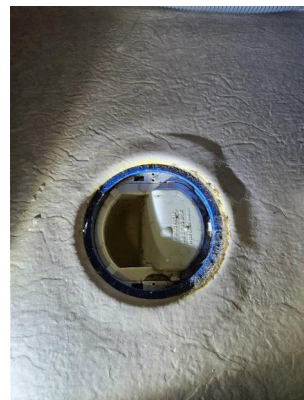
- Bristfällig golvlutning mot brunnar med bakfall.
- Våtmatta sticker fram under klämring.
- Pigmentförändring i matta under tvättmaskin (estetiskt).
- Rörgenomföringar finns i golv.
