# Besiktningsprotokoll

Anticimex Försäkringsbesiktning i samarbete med Fastighetsbyrån

| Fastighetsbeteckning:<br>Hertsön 11:513 | |
| Fastighetsadress:<br>Sparvhökgränd 8 | |

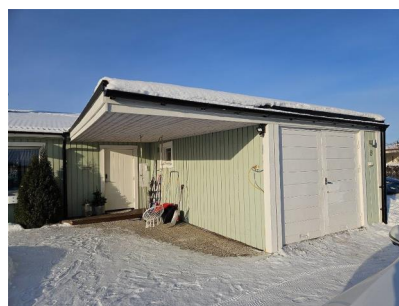
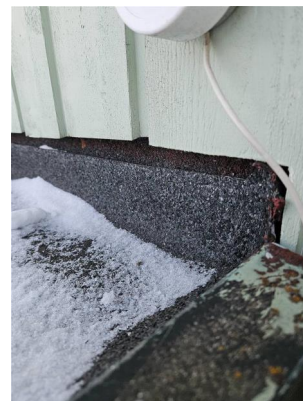
- Frihängande skärmtak vid garage.  
Undvik hög snölast vintertid eller installera pelare.

- Fasadpanel avslutas ovanför den om-/pålagda takpappen.

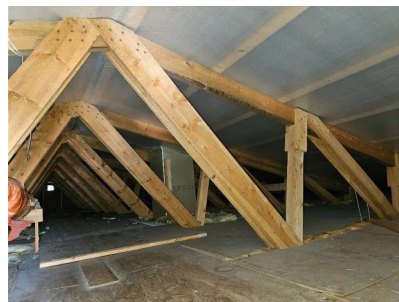
Vid kontroll av vinden uppmättes fuktvärden under kritisk fuktnivå för mikrobiell tillväxt och en normal lukt upplevdes. Fuktkvoten i takbjälkar uppmättes till 11 %.

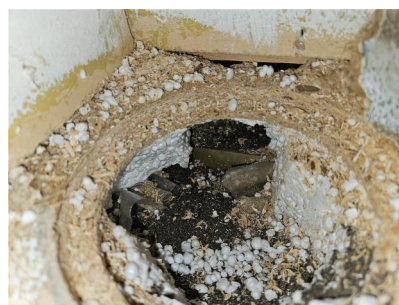
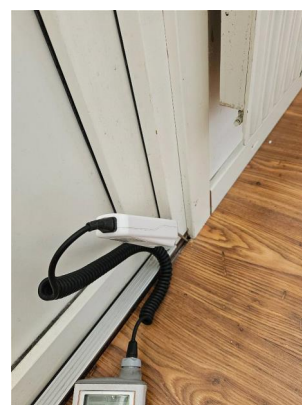
- Betongplatta på mark med flytande golv på cellplastisolering.

Befintlig golvkonstruktion och dess väggsyllar riskerar att drabbas av fuktskador på grund av naturlig fuktpåverkan. Detta i sin tur kan leda till att mikrobiell/kemisk lukt sprids till boendemiljön.

- Vid kontroll av konstruktion uppmättes fuktvärden under kritisk nivå för mikrobiell tillväxt

Provhål i golv mot hjärtvägg i klädkammare:

RF uppmättes till 50 % vid +14 grader.

FK i syll uppmättes till 12 %.

Mät punkt i golv mot hjärtvägg vid kamin:

RF uppmättes till 47 % vid +16 grader.

Mät punkt i golv mot yttervägg vid altandörr i sovrum 1:

RF uppmättes till 62 % vid 0 grader.

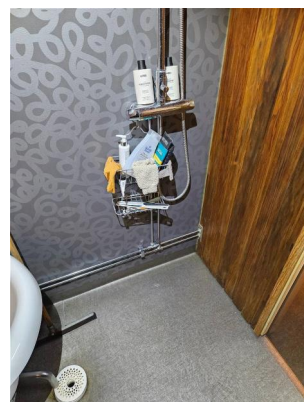
- Vägg av trä mot bastu. Detta är inget godkänt yt-/tätskikt.
- Rör genomföringar i vägg i duschzon.

Detta medför en ökad risk för fuktskador i panelen.

Bastuväggen är byggd i efterhand och är inte en del av det ursprungliga våtrumssystemet.

Detta gör att den går att demontera eller delreparera träpanelen blir dålig.
