# Besiktningsprotokoll

## Anticimex Överlåtelsebesiktning av småhus - nivå 2

| Hulebäck 1:731 | |
| Violinvägen 4d | |

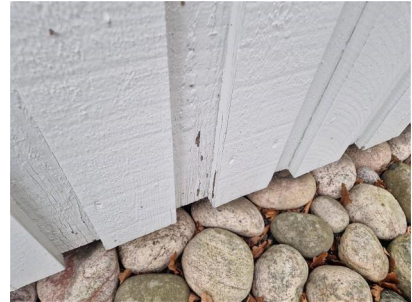
### Utvändigt / Fasad

Mindre torrsprickor/färgsläpp förekommer i fasaden.

Det rekommenderas att man underhåller fasaden regelbundet.

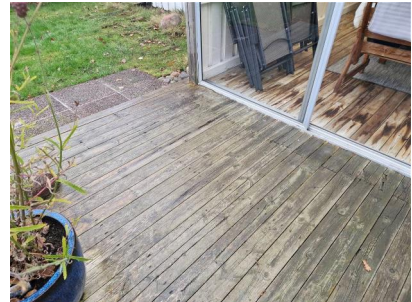
### Utvändigt / Altan

Mindre skador finns i trallen som är äldre.

Det rekommenderas att man underhåller trallen regelbundet och i samband med det byter ut skadat material.

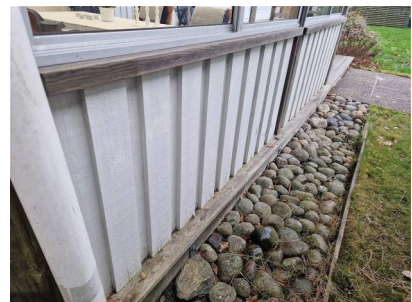
### Utvändigt / Uterum

Se text "Utvändigt - Fasad"

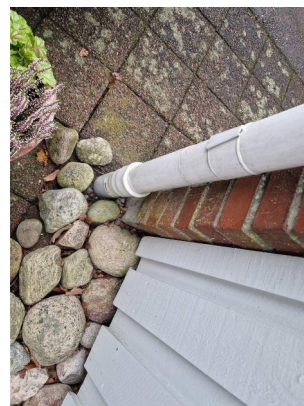
### Utvändigt / Hängrännor / Stuprör

Lövsilar finns inte.

När det saknas lövsilar så finns det risk att det blir stopp i dagvattenledningen.

För att hindra stopp i dagvattenledningar rekommenderas komplettering av lövsilar.

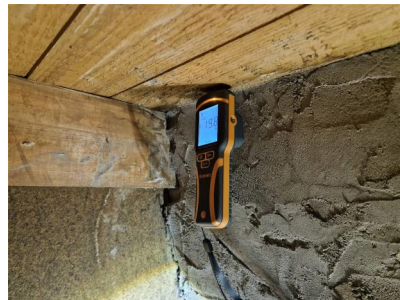
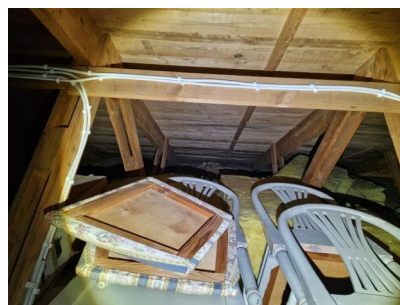
### Utvändigt / Tak/ Vind

Fuktfäckar noterades på lokalt på underlagstaket på framsidan samt vid murstock.

Vid fuktmätning noterades förhöjda värden. Utvändigt på tak noterades att takpannor inte löper undernockpannor, nocktätning saknas samt att rikligt med löv/skräp samlats under takpannorna.

Vidare noterades mikrobiell påväxt på underlagstaket.

Den upptäckta mikrobiella påväxten på underlagstaket kan vara ett tecken på att vinden tillförs fukt inifrån bostaden och/eller uteluften.

Det rekommenderas att man kontaktar en takläggare för kontroll och åtgärd av ovan nämnda brister.

Vi rekommenderar en fördjupad undersökning för att bedöma orsak och omfattning.

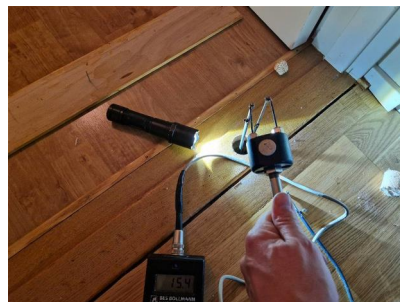
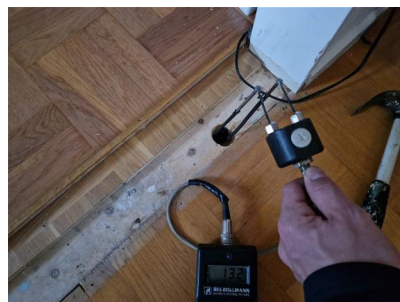
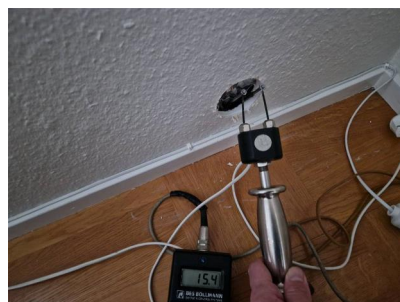
### Entréplan / Allmänt

Vid kontroll av konstruktion uppmättes fuktvärden under kritisk nivå för mikrobiell tillväxt och normal lukt upplevdes.

Grundläggningen består av en betongplatta på mark utan underliggande isolering och med ett uppreglat isolerat golv dikt an betongen.

Provhål 1 togs i golvkonstruktion under tröskel mellan och allrum.

Fuktkvoten uppmättes till 15,4% i mellanväggsregel och normal lukt upplevdes i provhålet.

Provhål 2 togs i golvkonstruktionen mellan vardagsrum och sovrum 1. I

provhålet noterades att rötskyddsbehandlat virke i konstruktionen.

Fuktkvoten uppmättes till 13,2% i golvregel liggande dikt an betongen och normal lukt upplevdes i provhålet.

Provhål 3 togs i yttervägg i vardagsrum.

Fuktkvoten uppmättes till 15,4% i ytterväggssyll och normal lukt upplevdes i provhålet.

Befintlig golvkonstruktion och eventuella väggssyllar riskerar att drabbas av fuktskador på grund av naturlig fuktpåverkan. Detta i sin tur kan leda till mikrobiella skador (angrepp av mikroorganismer) som kan resultera i att mikrobiell lukt sprids till boendemiljön. Om väggssyllarna är tryckimpregnerade kan även en kemisk lukt förekomma. Risk för mikrobiell tillväxt föreligger om den relativa fuktigheten i den omgivande luften är över 75 % vilket i furuvirke motsvarar en fuktkvot på 17 %.

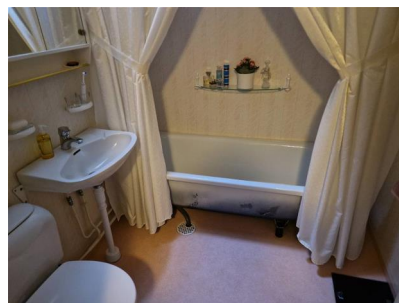
### Entréplan / Badrum/Wc

Utrymmet är äldre och har passerat tiden för sin tekniska livslängd. Mindre otätheter kunde noteras vid yt/tätskiktets skarvar på vägg.

Vid fuktindikering noterades inga avvikande värden.

Kontakta en behörig våtrumsentreprenör för en renovering. I samband med renoveringen bör omkringliggande konstruktioner kontrolleras för att upptäcka eventuella följdskador.

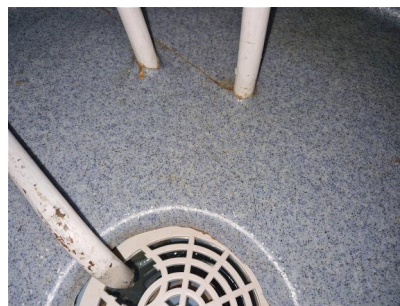
### Entréplan / Installationsrum

I utrymmet noterades bl.a att ut/tätskikt är äldre, klämring saknas i golvbrunn samt att rörgenomföringar finns i golv där otätheter förekommer.

Kontakta en behörig våtrumsentreprenör för en renovering. I samband med renoveringen bör omkringliggande konstruktioner kontrolleras för att upptäcka eventuella följdskador.

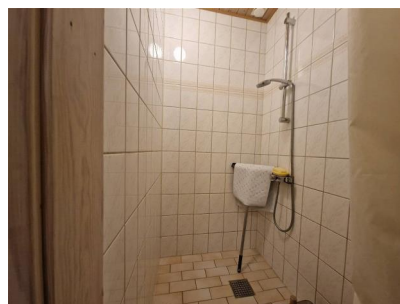
### Entréplan / Dusch/Toalett

Utrymmet är äldre och har passerat tiden för sin tekniska livslängd. Vidare är duschdel avskärmd från övriga delen av utrymmet.

Fuktindikering utförd utan avvikande värden.

Kontakta en behörig våtrumsentreprenör för en renovering. I samband med renoveringen bör omkringliggande konstruktioner kontrolleras för att upptäcka eventuella följdskador.

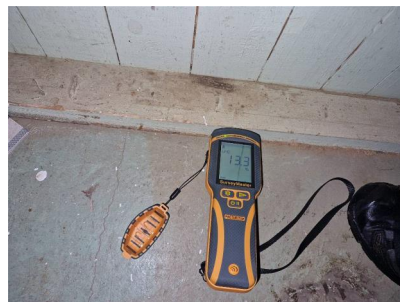
### Garage invändigt / Garage

Grundläggningen består av en betongplatta på mark utan underliggande isolering. Väggsyllar riskerar att drabbas av fuktskador på grund av naturlig fuktpåverkan om fuktskyddet är bristfälligt utfört alternativt saknas. Fuktvandring kan ske från marken genom betongen till organiskt material genom så kallad kapillärsugning och diffusion, vilket kan leda till skador med lukt av mikrobiell karaktär. Risk för mikrobiell tillväxt föreligger om den relativa fuktigheten i den omgivande luften är över 75 % vilket i furuvirke motsvarar en fuktkvot på 17 %.

Vid kontroll av väggsyllar uppmättes fuktvärdet i syll till 13,3% som är under kritisk fuktnivå för mikrobiell tillväxt och normal lukt upplevdes.
