# Besiktningsprotokoll

Anticimex Försäkringsbesiktning i samarbete med Fastighetsbyrån

| Fastighetsadress:<br>Gärdesvägen 16 | |

| Besiktningsdatum:<br>2026-02-19 | Protokollnummer:<br>69541877 |

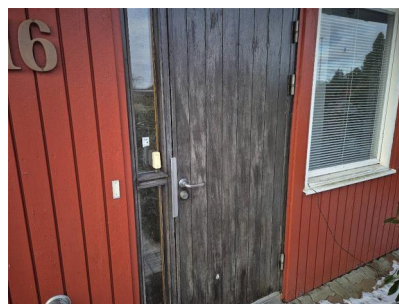
Dörrar är i behov av målning/underhåll.

Dörrar där målningsbehov finns riskerar att få fukt- och rötskador på grund av sämre vattenavvisande förmåga.

För att öka livslängden på dörrar rekommenderas målning och underhåll.

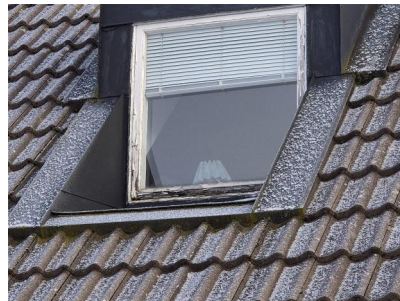
Rötskador finns i fönster vid en av takkuporna.

Rötskadorna kan bero på olika saker, exempelvis bristfälligt underhåll, bakfall på fönsterbleck, målning, skruvar och beslag etc.

Kontakt rekommenderas att tas med byggherren för byte av rötskadat fönster och i samband med detta rekommenderas kontroll av omkringliggande konstruktioner.

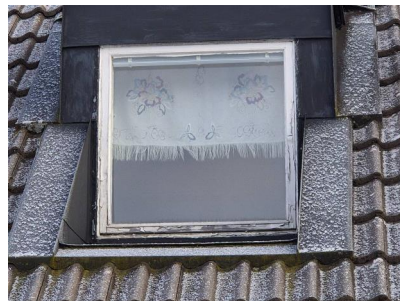
Resterande fönster är i behov av målning/underhåll.

Fönsterbågar och fönsterkarmar där målningsbehov finns riskerar att få fukt- och rötskador på grund av sämre vattenavvisande förmåga.

För att öka livslängden på fönster rekommenderas målning och underhåll.

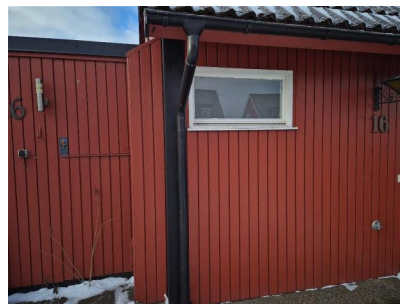
Lövsilar finns inte.

När det saknas lövsilar så finns det risk att det blir stopp i dagvattenledningen.

För att hindra stopp i dagvattenledningar rekommenderas komplettering av lövsilar.

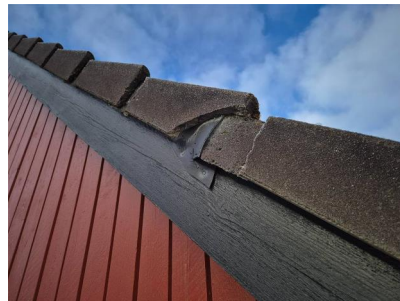
Yttertaket är äldre.  
En spruckennockpanna noterades, dock har denna tätats underifrån.

Takpannor, plåtdetaljer och underlagspapp har enligt vår bedömning en begränsad livslängd. Eftersom husets taktäckning är äldre har det ett minskat motstånd mot vatteninträngning. Detta i sin tur kan leda till fuktskador på träläkt och vidare ner i underliggande konstruktioner.

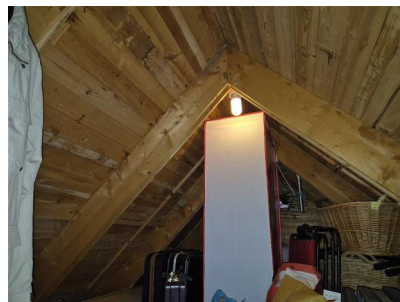
Vid kontroll av vinden uppmättes fuktvärden under kritisk fuktnivå för mikrobiell tillväxt och en normal lukt upplevdes.  
Fuktkvoten i underlagstak/takbjälkar uppmättes till 9 %.

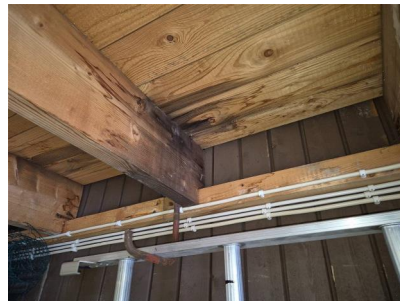
Fuktinträngningar finns i garaget innertak.

Dessa bedöms uppstått innan takomläggning av garage och dessa inträngningar bedöms inte ha lett till några bakomliggande skador.

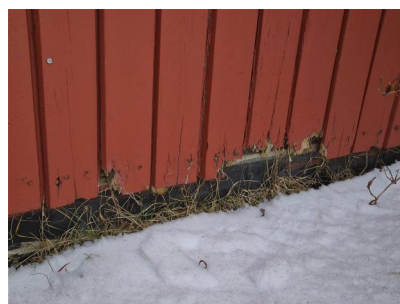
Panelbrädor mot baksida har rötskador. Fasadpanelen är i behov av målning/underhåll.

Fasadbeklädnad och träkonstruktioner där målningsbehov finns riskerar att få fukt- och rötskador på grund av sämre vattenavvisande förmåga. För att öka livslängden på fasadbeklädnaden rekommenderas målning och underhåll. I samband med ommålning rekommenderas att de rötskadade panelbrädorna byts ut.

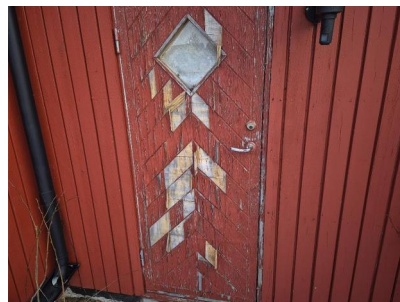
Garagedörr är i behov av byte.

Byte av dörr rekommenderas.

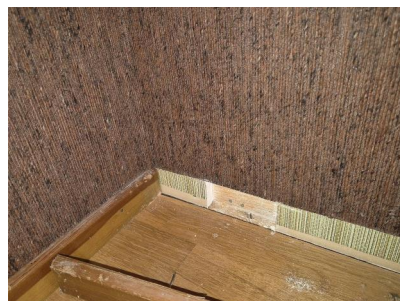
Vid kontroll av konstruktion uppmättes fuktvärden under kritisk nivå för mikrobiell tillväxt och normal lukt upplevdes.

Grundläggningen består av en betongplatta på mark utan underliggande isolering och med syllar dikt an betongen.

Fuktkvoten uppmättes till 11-12 % i ytterväggsyll mot baksida samt till 9% i hjärtväggsyll.

Väggsyllar riskerar att drabbas av fuktskador på grund av naturlig fuktpåverkan om fuktskyddet är bristfälligt utfört alternativt saknas. Fuktvandring kan ske från marken genom betongen till organiskt material genom så kallad kapillärsugning och diffusion, vilket kan leda till skador med lukt av mikrobiell karaktär.

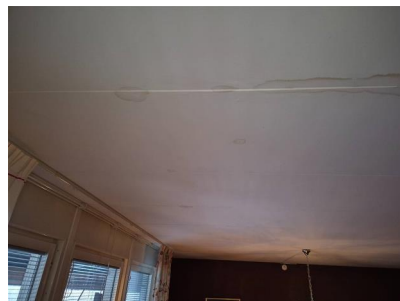
Äldre missfärgningar finns i innertak.

Bedöms uppstått av ett tidigare läckage alt spillning, dock ser man tydligt att fläckarna är torra och inga förhöjda fuktvärden noterades.

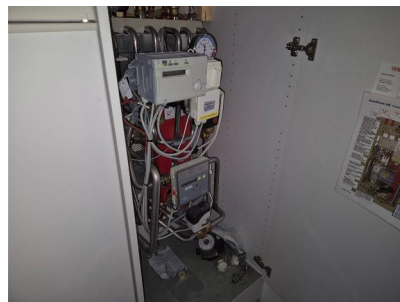
Fjärrvärmecentral placerad i garderob/utrymme utan golvbrunn.

Detta medför en ökad risk för fuktrelaterade skador i omkringliggande konstruktioner vid ett eventuellt läckage.

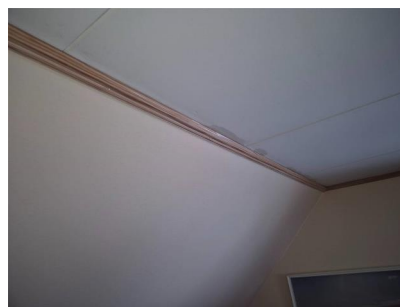
Äldre missfärgningar finns i innertak.

Dessa bedöms inte ha lett till några bakomliggande skador och inga förhöjda fuktvärden noterades vid missfärgningar. Fläckarna är även någon gång övermålade.

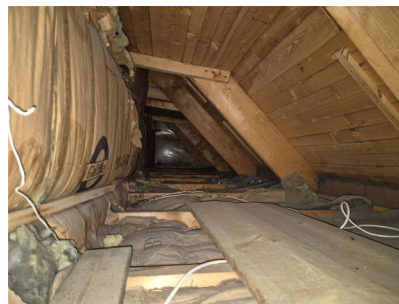
Vid kontroll av vinden uppmättes fuktvärden under kritisk fuktnivå för mikrobiell tillväxt och en normal lukt upplevdes. Fuktkvoten i underlagstak/takbjälkar uppmättes till 8%.

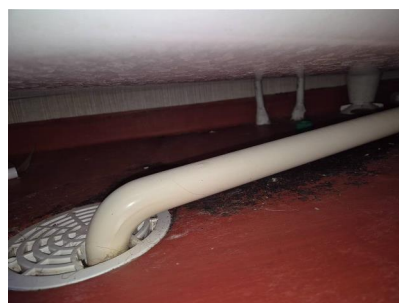
Våutrymmet har äldre yt-/tätskikt.  
Äldre golvbrunnar av plast.  
Rör genomföringar finns i golv bla under badkar.  
Frånluftsfläkt finns ej.

Eftersom funktionen, som innebär att ytskiktet/tätskiktet ska vara vattentätt, kan vara nedsatt finns en ökad risk att vatten tränger igenom ytskiktet/tätskiktet med vattenskador i omkringliggande konstruktioner som följd.
