# Besiktningsprotokoll

Anticimex Försäkringsbesiktning i samarbete med Fastighetsbyrån

| Fastighetsadress:<br>Kummelvägen 3 | |

| Besiktningsdatum:<br>2026-02-19 | Protokollnummer:<br>69555534 |

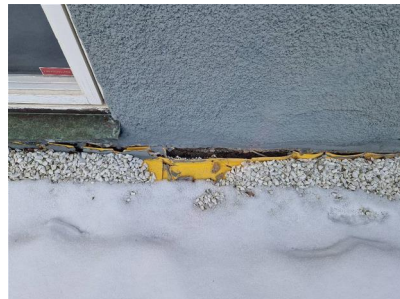
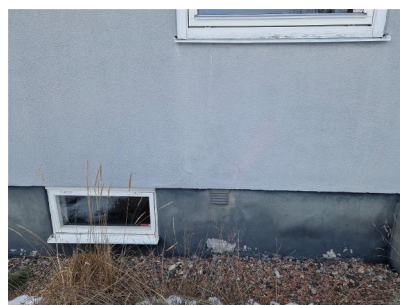
Marken lutar mot grunden.

Detta innebär en ökad fuktbelastning mot grunden vilket i sin tur kan orsaka fuktskador i huset.

Utvändigt fuktskydd ligger oskyddat/otätt ovan mark.

Risk finns att det utvändiga fuktskyddet skadas och funktionen försämras. Putssläpp samt sprickor noteras med underhållsbehov.

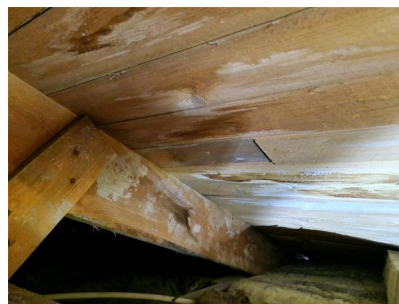
Vinden är tilläggsisolerad.

Eftersom vindsbjälklaget tilläggsisolerats så kommer klimatet på vindsutrymmet att ändras, främst vintertid. Detta i sin tur kan leda till uppfuktning av underlagstakets insida vilket kan resultera i mikrobiella skador (angrepp av mikroorganismer).

Vid kontroll av vinden uppmättes fuktvärden över kritisk fuktnivå för mikrobiell tillväxt och en normal lukt upplevdes.

Fuktkvoten i underlagstak/takbjälkar uppmättes till 21%.

Frost mot yttertakspanel noteras samt lokala missfärgningar finns vid spikgenomslag.

Vi rekommenderar en fördjupad undersökning för att bedöma orsak och omfattning.

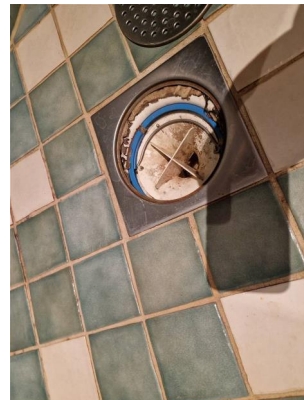
Utrymmet är äldre och har passerat tiden för sin tekniska livslängd. Brunnsmaschett/tätskikt noteras sönder i golvbrunn ovan klämring.

Renovering av utrymmet rekommenderas. Kontakta en behörig våtrumsentreprenör för en renovering. I samband med renoveringen bör omkringliggande konstruktioner kontrolleras för att upptäcka eventuella följdskador.
