# Besiktningsprotokoll

Anticimex Försäkringsbesiktning i samarbete med Fastighetsbyrån

| Fastighetsadress:<br>Rydéns Väg 7 | |

| Besiktningsdatum:<br>2026-02-19 | Protokollnummer:<br>69542220 |

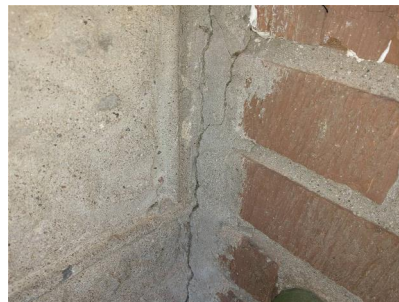
Lokala sprickor finns i sockel.

Dessa bedöms inte ha lett till bakomliggande skador.

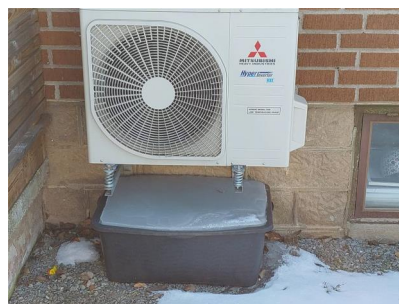
Fortsätt led bort kondensvattnet från luftvärmepumpens utedel.  
Observera att besiktning av byggnadens värmesystem eller värmepumpen inte har ingått i uppdraget.

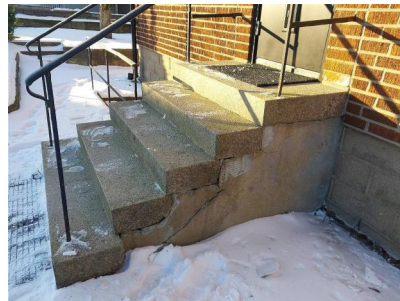
Den motgjutna stentrappan har sprickor och putssläpp.

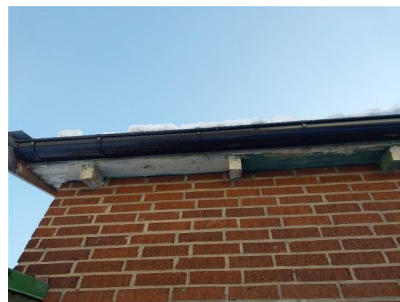
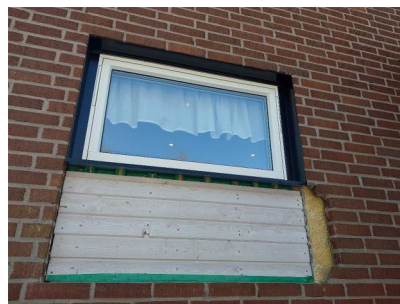
Fasadpanelen på garaget, vindskivor och takutsprång är i behov av målning/underhåll.

Träkonstruktioner där målningsbehov finns riskerar att få fukt- och rötskador på grund av sämre vattenavvisande förmåga. För att öka livslängden så rekommenderas målning och underhåll.

Det saknas tegelfasad under ett fönster efter renovering.

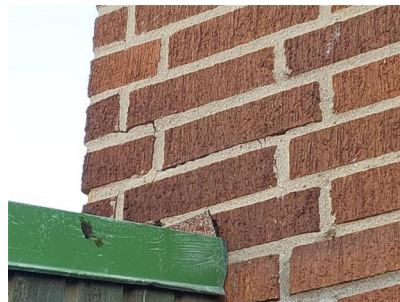
Mindre lokala sprickor finns i tegelfasaden/fogar.

Dessa bedöms inte ha lett till bakomliggande skador.

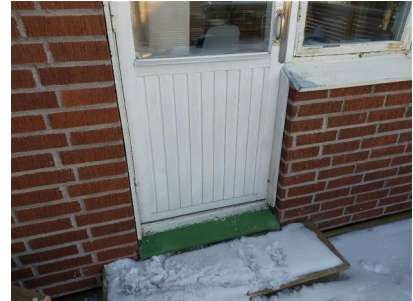
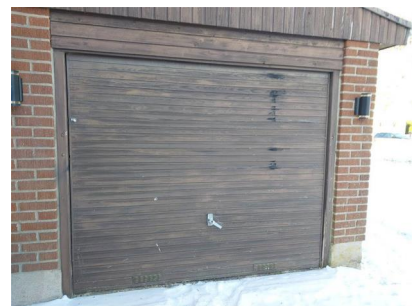
Torrspäckor finns på altandörr, källardörr och garageport.

Underhåll rekommenderas.

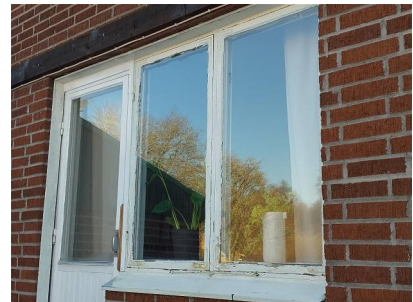
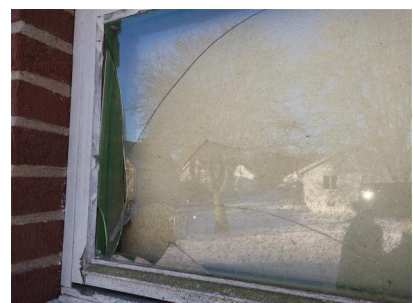
Några äldre fönster är i behov av målning/underhåll.

Fönsterbågar och fönsterkarmar där målningsbehov finns riskerar att få fukt- och rötskador på grund av sämre vattenavvisande förmåga.

Ett fönster till garaget är sönder.

För att öka livslängden på fönster rekommenderas målning och underhåll.

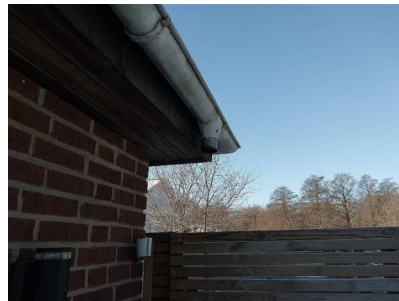
Ett stuprör saknas på garaget.

Eftersom stuprör saknas utsätts fasaden och grunden för ökad fuktbelastning, vilket i sin tur kan leda till fuktskador i bakomliggande konstruktioner.

Montera stuprör.

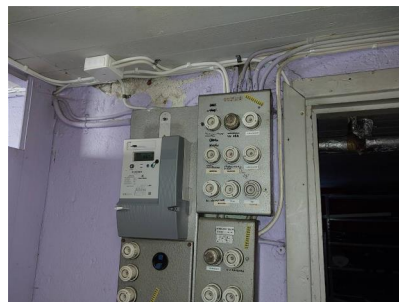
Delar av elanläggningen i huset är äldre.

Äldre elanläggningar och elkablar är en säkerhetsrisk som kan orsaka både personskador och brand.

Kontakta en elektriker för kontroll och åtgärd.

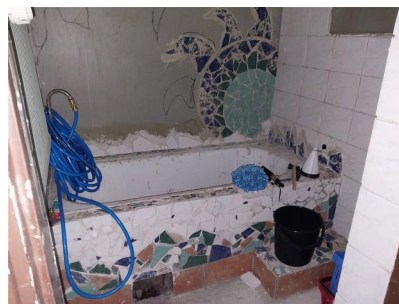
Renovering pågår. (Ej färdigställt).

På grund av renoveringen har besiktningen inte kunnat genomföras.

Vi rekommenderar en kompletterande besiktning när renoveringen är klar.

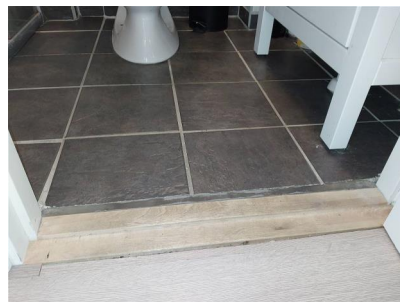
Tröskel ligger lägre än ytskiktet. (Klinkers).

Risken med detta är att vatten kan tränga in i angränsande rum om ett läckage eller stopp skulle uppstå i utrymmet, vilket i sin tur kan leda till fuktrelaterade skador i omkringliggande konstruktioner.

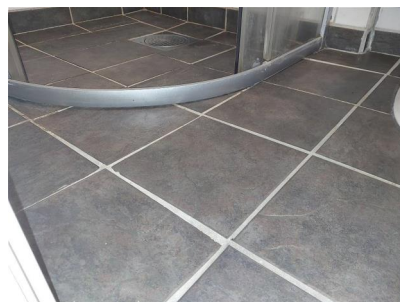
Klinkergolv har lokala svackor/lågpunkter utanför duschdörrar. Detta medför en ökad risk för att vatten blir stående i golvets lågpunkter, vilket kan orsaka missfärgningar på klinker/fogar samt att "unken" lukt uppstår.

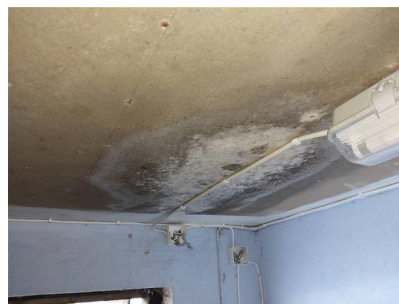
Taket har fuktfläckar.

Fuktfläckar kan bero på olika saker, och kan vara ett tecken på en tidigare eller en pågående fuktskada. Detta är troligen en pågående skada.

Sättningsprickor finns i väggarna. Troligen så har huset satt sig färdigt. Men det rekommenderas att man håller lite koll på sprickorna framöver så dom inte förvärras.

Vi rekommenderar en fördjupad undersökning för att bedöma orsak och omfattning. (Läs mer om under Tak/Utvändigt).
