Besiktningssprotokoll

Anticimex Försäkringsbesiktning i samarbete med Fastighetsbyrån

Fastighetsbeteckning: Hovby 1:23	
Fastighetsadress: Vadsbro Tallebo 2	
Postnummer: 64295	Ort: Flen

Besiktningdatum: 2026-02-13	Protokollnummer: 69530106
Temperatur: -7 °C	Väderlek: Mulet
Tekniker: Carl Segelborg	
E-post: Carl.segelborg@anticimex.se	
Kontor: Eskilstuna	
Närvarande: Säljare medverkade på besiktningen.	
Besiktningstekniker: Carl Segelborg Anticimex Sörmland.

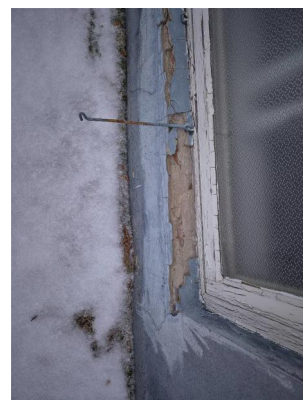
Utvändigt / Sockel

Sprickor finns i sockel.

Detta kan leda till fukt- och frysskador i konstruktionen.

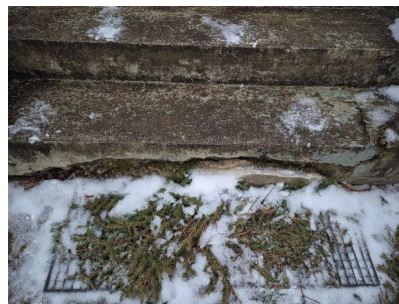
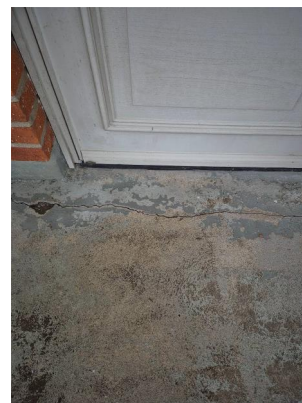
Utvändigt / Entretrapp

Entrétrapp har sprickbildning och betongsläpp på trapp.

Dessa skador är så pass stora så man bör göra något åt det innan det blir för stora skador.

Jag rekommenderar att man kontaktar en byggnadsentreprenör för åtgärdsförslag.

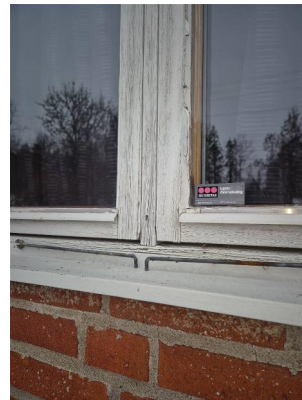
Utvändigt / Fönster

Fönster är i behov av målning/underhåll.

Fönsterbågar och fönsterkarmar där målningsbehov finns riskerar att få fukt- och rötskador på grund av sämre vattenavvisande förmåga.

För att öka livslängden på fönster rekommenderas målning och underhåll.

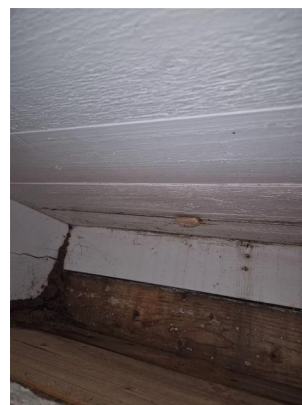
Utvändigt / Uterum

Rötskador förekommer i takfoten i uterummet.

Vid besiktningens konstaterades en fuktskada i takfoten på uterummet.

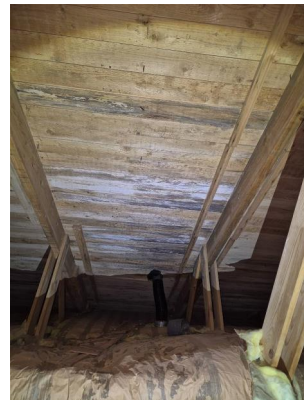
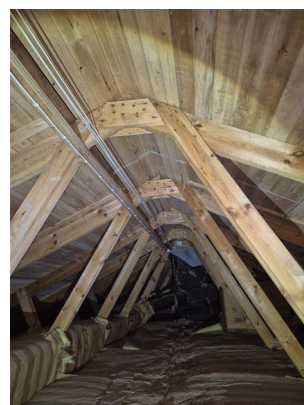
Utvändigt / Vind

Vid kontroll av vinden har fuktvärden under kritisk fuktnivå för mikrobiell tillväxt uppmätts, dock finns mikrobiell påväxt på underlagstak.

Fuktkvoten i underlagstak/takbjälkar uppmättes till 14 %.

Den upptäckta mikrobiella påväxten på underlagstaket är ett tecken på att vinden har tillförts eller tillförs fukt inifrån bostaden. Observera att besiktning av bostadens ventilationssystem inte har ingått i uppdraget.

För att komma tillrätta med detta kan fukttillförseln inifrån bostaden behöva minskas. Det kan göras genom att ventilationen i bostaden förbättras samt att eventuella otätheter i vindsbjälklaget (tak-/väggvinklar, taklucka med mera) tätas. Läs Anticimex faktablad om oppvärmda vindsutrymmen för tips och råd.

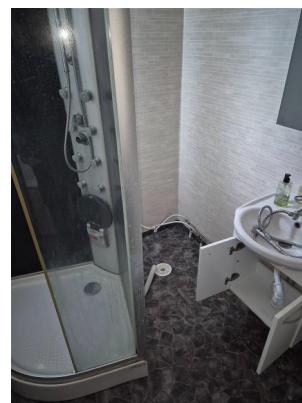
Entréplan / Badrum/Wc

Rör genomföring finns i golv.

Rör genomföringar i golvet medför en ökad risk för att vatten tränger ner i omkringliggande konstruktioner och orsakar fuktskador.

Fuktindikering i utrymmet gav inga förhöjda fuktindikatione

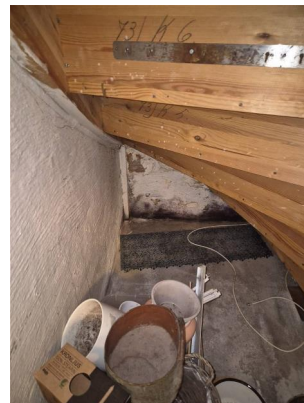
Källarplan / Allmänt

Puts- och färgsläpp finns på källarväggar.

Puts- och färg som släppt från underlaget invändigt på källarytterväggarna är ett tecken på att källarens utvändiga fuktskydd inte längre fungerar tillfredsställande.

För att åtgärda detta måste källarens utvändiga fuktskydd förbättras. Läs Anticimex faktablad om källare för tips och råd.

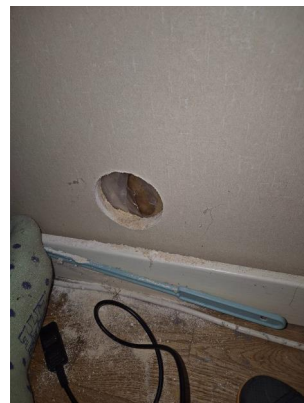
Vid kontroll av konstruktion uppmättes fuktvärden under kritisk nivå för mikrobiell tillväxt och normal lukt upplevdes.

Källargrundmurar med påreglade isolerade ytterväggar samt uppreglat golv

Det finns risk för mikrobiell tillväxt om den relativa fuktigheten (RF) i den omgivande luften är över 75 %. I furuvirke motsvarar det en fuktkvot (FK) på 17 %.

Fuktkvoten uppmättes till 10 %.

Befintlig påreglad vägg och eventuella väggsyllar riskerar att drabbas av fuktskador på grund av naturlig fuktpåverkan. Detta i sin tur kan leda till mikrobiella skador (angrepp av mikroorganismer) som kan resultera i att mikrobiell lukt sprids till boendemiljön. Om regler/syllar är tryckimpregnerade kan även en kemisk lukt förekomma.

Kontrollen utfördes gillestugan och sovrum 3.

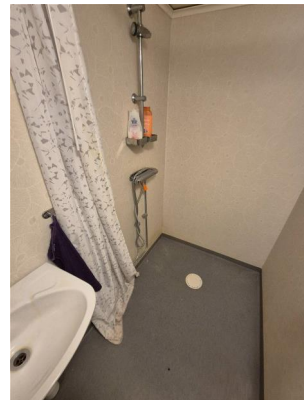
Källarplan / Dusch/Toalett

Inget att notera.

Fuktindikering i utrymmet gav inga förhöjda fuktindikationer.
