**Fastighetsuppgifter**

Fastighetsbeteckning  
Torsåkers-Berga 2:108  
Adress  
Gamla landsvägen 3  
611 99 Tystberga

Uppdragsnummer A35693  
Besiktningsdatum 2026-02-20  
Besiktningsföretag OBM Byggnadsmiljö AB  
Besiktningsförrättare Connie Åkerlund  
Närvarande Säljare  
Giltig till och med 2027-02-20

## Bilaga 1

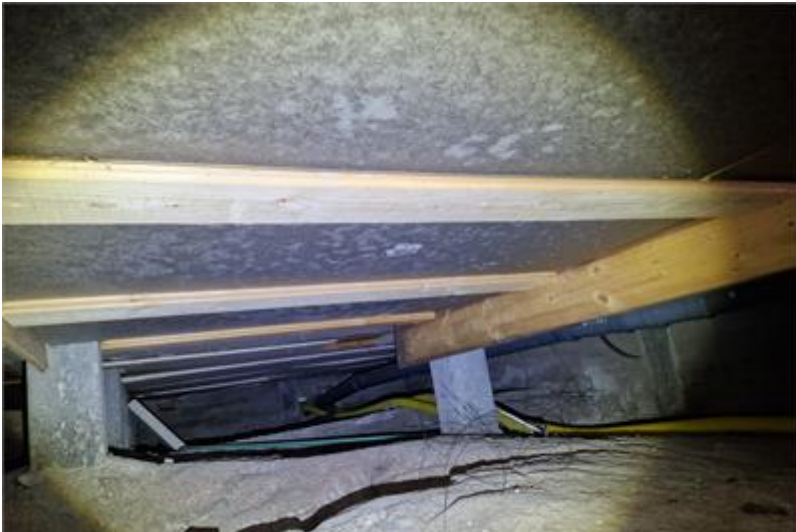
En plintgrund är en enklare grundläggning som ofta kan medföra sättningar och sprickbildningar i ovanliggande konstruktioner och byggnadsdelar. Den aktuella grunden kan dock liknas vid en krypgrund då sidorna satts igen med skivor. En krypgrund betecknas som en riskkonstruktion även med avseende på fukt- och mikrobiella skador. Indikationer på att skador förekommer har erhållits och en fortsatt teknisk undersökning rekommenderas därför. Se även info på protokollets sista sida Pos. 10.

Det kritiska gränsvärdet för mikrobiell tillväxt brukar anges till ca 15-17% fuktkvot (FK).

- FK i aktuell grund uppmättes till 14-15% i undersida bjälklag.
- Mikrobiell påväxt noterades på blindbottenskivor.
- Berg i dagen förekommer.

En vidare undersökning bör utföras för att konstatera orsaken till och omfattningen av detta samt för avgörande av åtgärdsbehov.
