Besiktningssprotokoll

Anticimex Försäkringsbesiktning i samarbete med Fastighetsbyrån

Fastighetsbeteckning: Dragstiftet 5	
Fastighetsadress: Tallstigen 3	
Postnummer: 641 51	Ort: Katrineholm

Besiktningdatum: 2026-02-19	Protokollnummer: 69560352
Temperatur: -4 °C	Väderlek: Klart
Tekniker: Anders Lygrell	
E-post: Anders.Lygrell@anticimex.se	
Kontor: Eskilstuna	
Närvarande: Representant för dödsbo

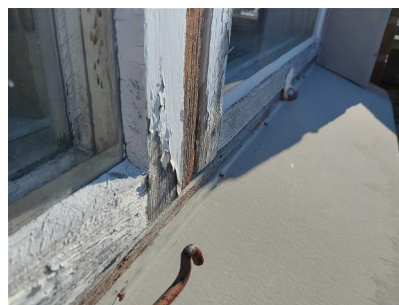
Utvändigt / Fönster

Fönster är i behov av målning/underhåll.

Fönster där målningsbehov finns riskerar att få fukt- och rötskador på grund av sämre vattenavvisande förmåga.

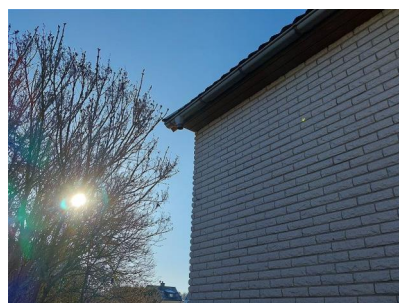
Utvändigt / Hängrännor / Stuprör

Stuprör saknas på ett flertal ställen.

Eftersom stuprör saknas utsätts fasaden och grunden för ökad fuktbelastning, vilket i sin tur kan leda till fuktskador i bakomliggande konstruktioner.

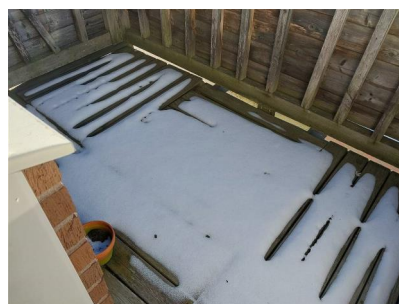
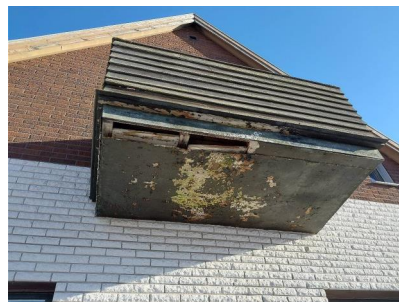
Utvändigt / Balkong

Plåttaket på balkongen har inte kunnat besiktas på grund av överliggande trätrall.

Dock har skador noterats i underliggande konstruktioner.

Vi rekommenderar en kontakt med fackman för vidare kontroll samt åtgärdsförslag.

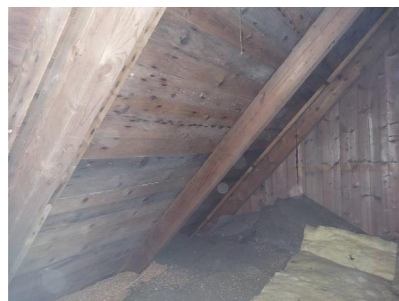
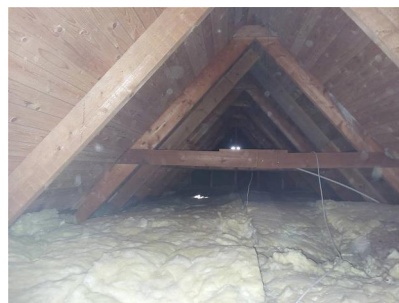
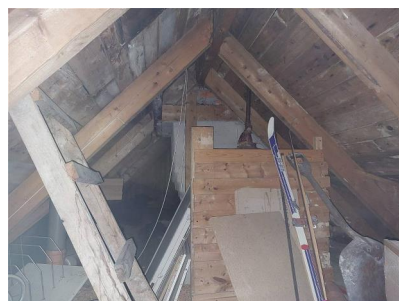
Utvändigt / Vind

Vid kontroll av vinden har fuktvärden under kritisk fuktnivå för mikrobiell tillväxt uppmätts, dock noterades lokalt mikrobiell påväxt på underlagstak.

Den upptäckta mikrobiella påväxten på underlagstaket är ett tecken på att vinden har tillförts eller tillförs fukt inifrån bostaden. Observera att besiktning av bostadens ventilationssystem inte har ingått i uppdraget.

Risk för mikrobiell tillväxt föreligger om den relativa fuktigheten (RF) i den omgivande luften är över 75 % vilket i furuvirke motsvarar en fuktkvot (FK) på 17 %.

Fuktkvoten i underlagstak/takbjälkar uppmättes till 12%.

Detta värde varierar dock under året beroende på årstid och utomhusklimat.

För att komma tillrätta med detta kan fukttillförseln inifrån bostaden behöva minskas. Det kan göras genom att ventilationen i bostaden förbättras samt att eventuella otätheter i vindsbjälklaget (tak-/väggvinklar, taklucka med mera) tätas. Läs Anticimex faktablad om uppvärmda vindsutrymmen för tips och råd.

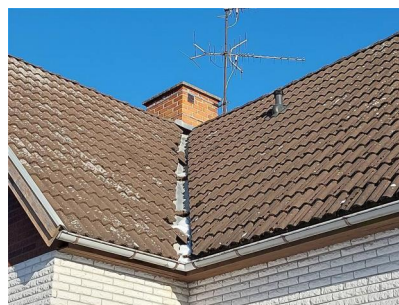
Utvändigt / Tak

Yttertaket är äldre, mosspåväxt förekommer på pannor, flertalet pannor ligger inte på sin plats i vinkelränna.

Takpannor, plåtdetaljer och underlagspapp har enligt vår bedömning en begränsad livslängd. Eftersom husets taktäckning är äldre har det ett minskat motstånd mot vatteninträning. Detta i sin tur kan leda till fuktskador på träläkt och vidare ner i underliggande konstruktioner.

Taket är besiktat från marken samt via vindslucka.

Taket har inte kunnat beträdas då max höjd för en ej väggfast stege är 4 meter samt glidskydd och takstegar saknas.

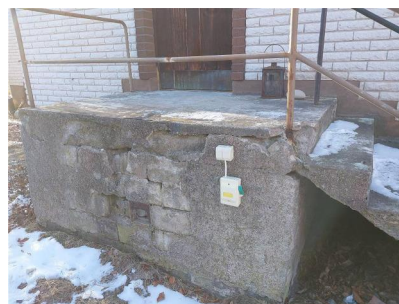
Utvändigt / Trappa

Skador finns på trappen i form av putssläpp/sprickor samt rost på trappräcke.

Med anledning av de brister och skador som finns rekommenderas att kontakt tas med fackman för kontroll samt åtgärdsförslag.

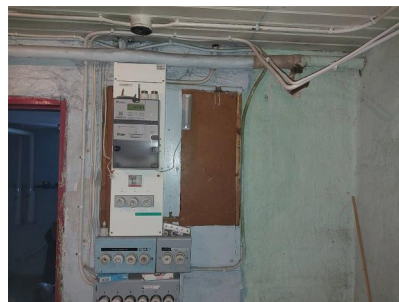
Hela huset / Allmänt

Elanläggningen i huset är delvis äldre och brister har noterats så som löst hängande kablar, beröringsskydd saknas, vid stickprovskontroll av jordade eluttag noterades felkoppling, jordfelsbrytare saknas (detta är dock inget krav sett till byggnadsår på huset) med mera.

Kontakta en elektriker för kontroll och åtgärd.

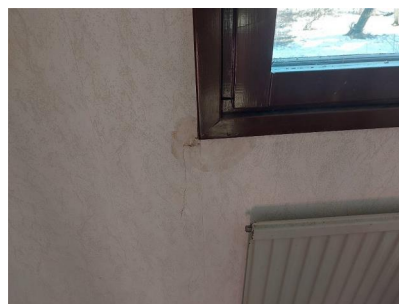
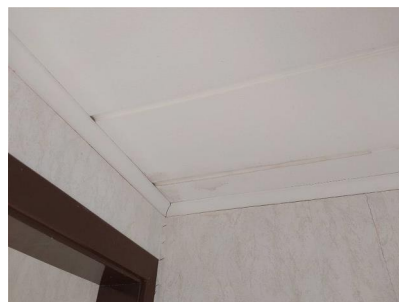
Entréplan / Hall

Fuktfläckar förekommer på ett flertal ställen runt fönster samt i innertak.

Fläckarna bedöms vara äldre och inga förhöjda fuktvärden förekom vid kontroll.

Dock rekommenderas en fördjupad undersökning för att kontrollera eventuella bakomliggande skador.

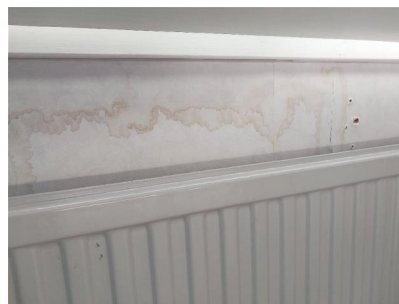
Entréplan / Sovrum 2

Vid stickprovskontroll av jordade eluttag noterades felkoppling.

Fuktanvisningar förekommer vid fönster.

Se information samt rekommendation under "hela huset".

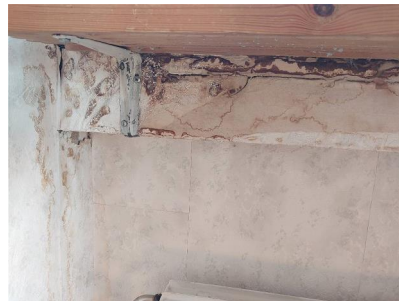
Övre plan / Allrum

Fuktanvisningar förekommer runt fönster.

Se information samt rekommendation under "hela huset".

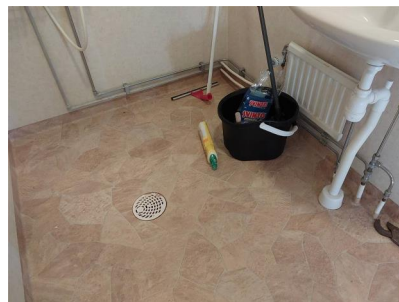
Övre plan / Dusch/Toalett

Rör genomföringar finns i golv och i vägg.

Rör genomföringar i golvet och väggen medför en ökad risk för att vatten tränger ner i omkringliggande konstruktioner och orsakar fuktskador.

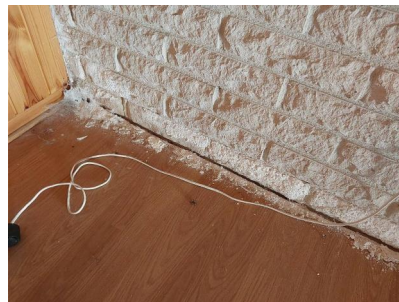
Källarplan / Allmänt

Puts- och färgsläpp finns på källarväggar samt det utvändiga fuktskyddet är äldre.

Puts- och färg som släppt från underlaget invändigt på källarytterväggarna är ett tecken på att källarens utvändiga fuktskydd inte längre fungerar tillfredsställande.

Eftersom källarens utvändiga fuktskydd (dagvattensystem, dräneringssystem samt källarytterväggarnas utvändiga fuktskydd) är äldre, så kan systemet ha nedsatt funktion.

Rostangripen gjutjärnsbrunn (Äldre standard som ej uppfyller dagens krav) finns i ett flertal utrymmen.

För att åtgärda detta måste källarens utvändiga fuktskydd förbättras. Läs Anticimex faktablad om källare för tips och råd.

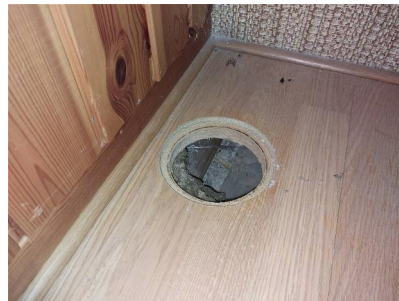
Källarplan / Gillestuga

Utrymmet har en grundläggningen som består av en betongplatta på mark utan underliggande isolering och med ett uppreglat isolerat golv dikt an betongen samt påreglade ytterväggar.

Betongplatta på mark utan underliggande isolering och med ett uppreglat isolerat golv dikt an betongen samt källare med påreglade ytterväggar riskerar att drabbas av fuktskador på grund av naturlig fuktpåverkan från mark. Detta kan i sin tur leda till mikrobiella skador (angrepp av mikroorganismer) som kan leda till att mikrobiell lukt sprids till boendemiljön.

Vid kontroll av konstruktion uppmättes fuktvärden över kritisk nivå för mikrobiell tillväxt och mikrobiell lukt upplevdes.

Risk för mikrobiell tillväxt föreligger om den relativa fuktigheten (RF) i den omgivande luften är över 75 % vilket i furuvirke motsvarar en fuktkvot (FK) på 17 %. Fuktkvoten uppmättes till 24%.

Kontroll av konstruktionen utfördes i ett redan befintligt provborrhål sedan en tidigare besiktning.

Vi rekommenderar en fördjupad undersökning för att bedöma orsak och omfattning. Det är viktigt att tänka på att denna rekommendation om fördjupad undersökning gäller alla utrymmen med liknande golv/väggkonstruktion.

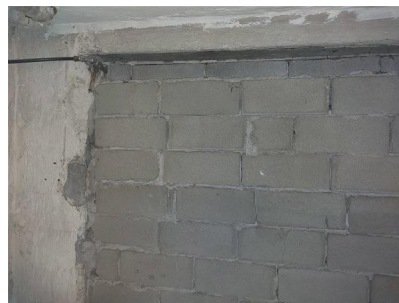
Källarplan / Tvättstuga

Väggen är ej färdigställd där tidigare garageport suttit.

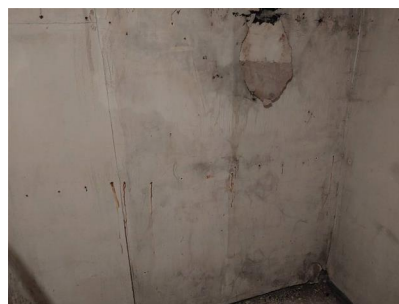
Källarplan / Förråd 3

Påreglade källarväggar med fuktskador.

Se information samt rekommendation under "allmänt" samt "gillestuga".
