**Fastighetsuppgifter**

Nereby 2:8

Metesten 210

| Besiktningsdatum | 2026-02-19 |

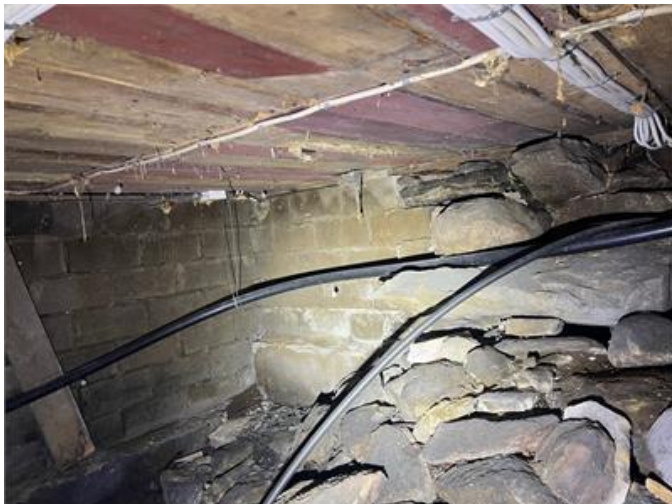
| Besiktningresultat | | | | | |
|---|---|---|---|---|---|
| Grundkonstruktion | | | x | | Huset är uppfört över en äldre källare samt kryppgrund, se kommentar/riskanalys samt bilaga kontroll av konstruktion. |

**Grundkonstruktion:** Delar av huvudbyggnaden är uppförd över krypgrundsutrymme. Utifrån erfarenhet betraktas krypgrunder som riskkonstruktioner. På grund av förhöjd fuktstatus- dels orsakad av fuktvandring från marken och dels orsakad av uteluft som släpps in i grunden främst under den varma tiden av året – kan följdskador med negativ inverkan på såväl byggnaden som inomhusmiljön uppstå i utrymmet och angränsande konstruktioner (t.ex. överliggande bjälklag och uppreglad golvkonstruktion). En äldre källare av detta slag utsätts i regel mer eller mindre för permanent fuktpåverkan från angränsande mark. Utifrån erfarenhet är det känt att konstruktioner och beläggningar/beklädnader med organiska material mot golv- och väggytor bör undvikas, då fuktpåverkan och mikrobiell tillväxt (mögel/bakterier) och rötskador kan uppstå i sådana. Det utvändiga fuktskyddet är också äldre. Det kan inte uteslutas att brister föreligger alternativt kommer att uppstå i det utvändiga fuktskyddet vilket medför att källarens utvändiga fuktskydd eventuellt måste åtgärdas. Se vidare bilaga kontroll av konstruktion.

Bilden visar del av krypgrunden.

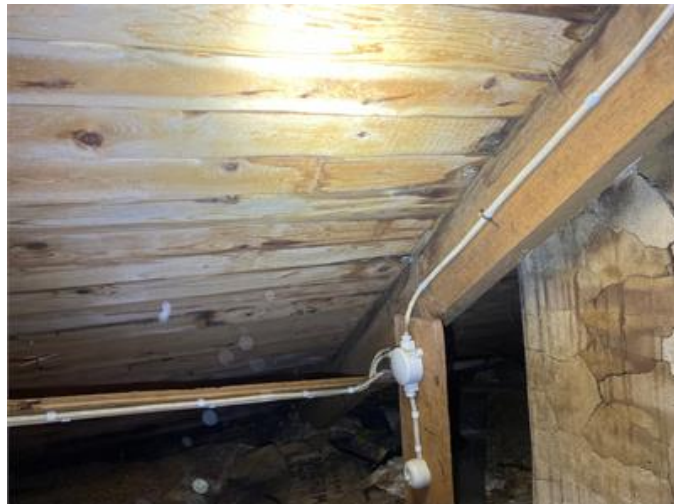
| Besiktningresultat | | | | | |
|---|---|---|---|---|---|
| Vind | | x | | | Fuktfläckar (torra vid besiktning) och mikrobiell påväxt förekommer. Vidare noterades putssläpp i murstock. Se kommentar/riskanalys. |

**Vind:** Fuktfläckar förekommer i underlagstaket, dessa fuktfläckar var vid besiktningstillfället torra och bedöms vara från tiden innan takomläggningen. Det rekommenderas att dessa hålls under uppsikt och ökar fuktfläckarna i storlek eller annan förändring sker bör kontakt tas med en fackman för erforderliga åtgärder.

När det finns brister i tätning mellan ett kallt och ett varmt utrymme finns det en risk att relativt varm och fuktig luft kommer ut från det varma utrymmet till det angränsande kalla utrymmet och träffar en kall yta och kondenserar. Mikrobiell påväxt/missfärgningar på yttertakskonstruktionen är indikation på att inneluften har kommit ut i vinden så att ett gynnsamt klimat för mikrobiell tillväxt har uppstått. Det kan vara en indikation på att allmänventilationen i bostaden är eller varit undermålig periodvis. För detta fortgå finns risk att man kan få fuktrelaterade skador i konstruktioner av organiskt material och som i en förlängning påverkar byggnaden och inomhusmiljön negativt.

Fuktfläckar (torra vid besiktning) och mikrobiell påväxt i vindsutrymme.

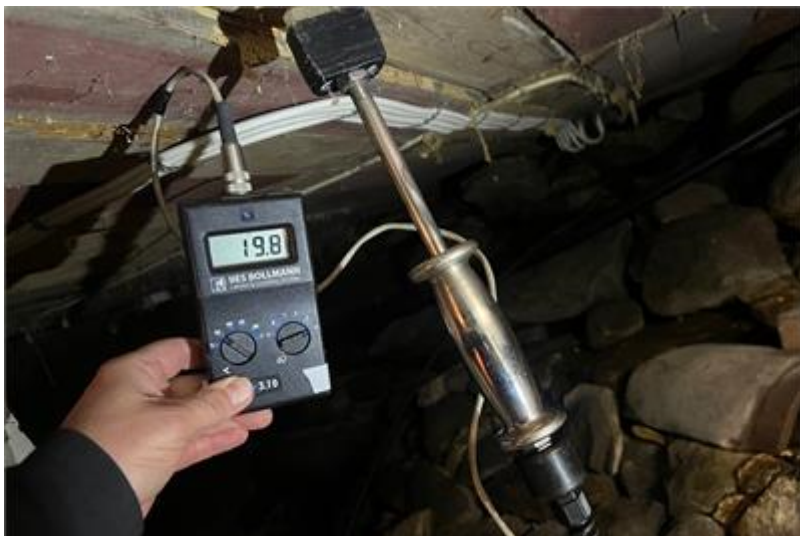
Fuktkvoten uppmättes till mellan 18-20% i träbjälklaget i krypgrunden samt i träpanel i källaren. En avv ikande lukt upplevdes i grunden.

Vid stickprovskontroll av konstruktion uppmättes fuktkvoten till mellan 18-20% vilket ligger över kritiskt gränsvärde för mikrobiell tillväxt samt att en avv ikande lukt upplevdes. För att utreda orsak/omfattning samt lämpliga åtgärder rekommenderas att kontakt tas med en fackman för att utföra en fördjupad undersökning.
