Uddared 1:219

Lingonvägen 48

**Besiktningssuppgifter**

Uppdragsnummer	O30740
Besiktningsdatum	2026-02-20
Besiktningföretag	OBM Besiktning Väst AB
Besiktningförrättare	Markus Grunditz
Närvarande	Säljare
Giltig till och med	2027-02-20

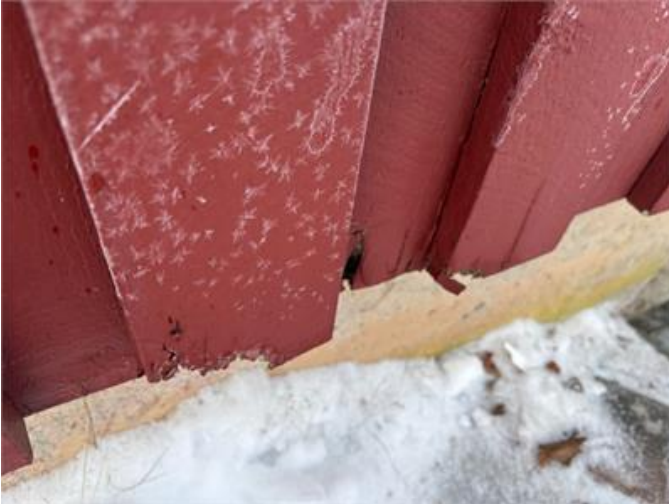
Om det finns torrsprickor/rötskador i fasadpanel/trädetaljer finns det en risk att vatten kan tränga in och orsaka skador som kan påverka byggnaden negativt.

Bilden visar exempel på rötskador i fasadpanelen.

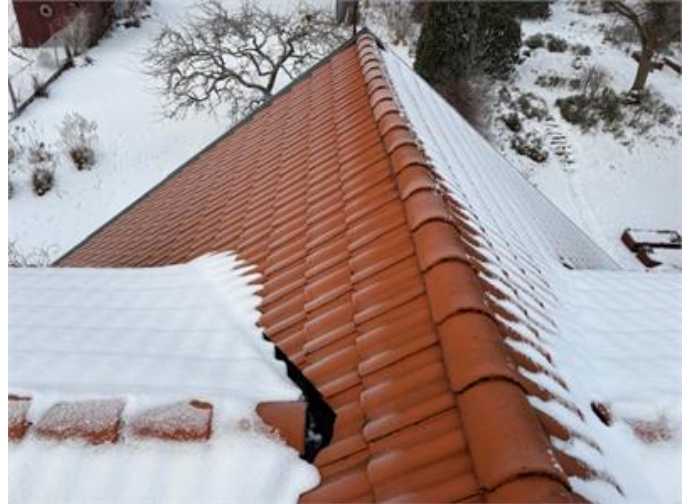
Bilden visar vy av tak.

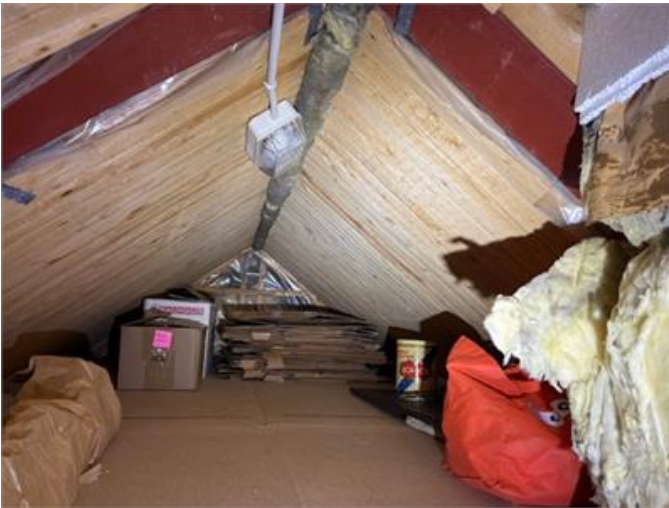
Bilden visar vy av vind.

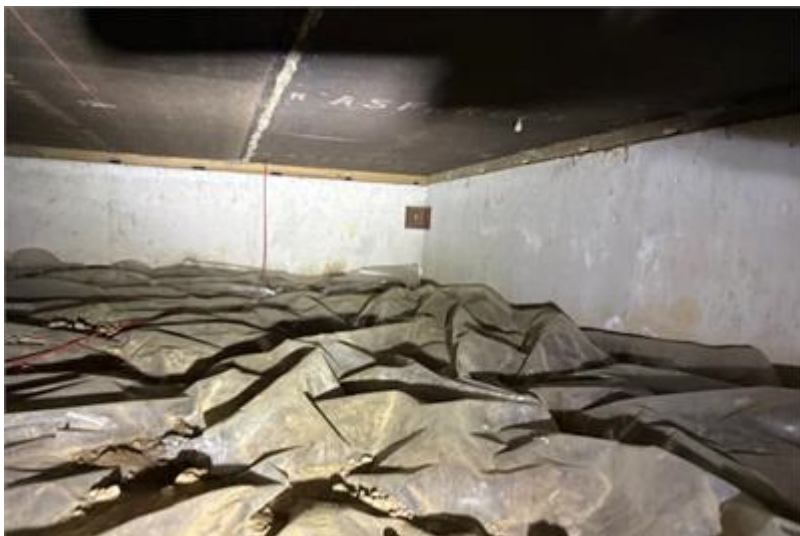
Det kritiska gränsvärdet för mikrobiell tillväxt är ca 17% fuktkvot i trä och för rötskador/svamp ca 28% fuktkvot i trä.

Vid kontroll av konstruktion mättes fuktkvoter stickprovsvis i trossbottens undersida till mellan 18- 19% fuktkvot.

Mikrobiell påväxt samt träskyddsbehandlat material förekommer i utrymmet.

Det rekommenderas att denna besiktning kompletteras med en fördjupad undersökning för att utreda orsaken till samt omfattningen av de fuktrelaterade skadorna/bristerna.
