# Besiktningsprotokoll

Anticimex Försäkringsbesiktning i samarbete med Fastighetsbyrån

| Fastighetsadress:<br>Alvägen 10 | |

| Besiktningsdatum:<br>2026-02-18 | Protokollnummer:<br>69553105 |

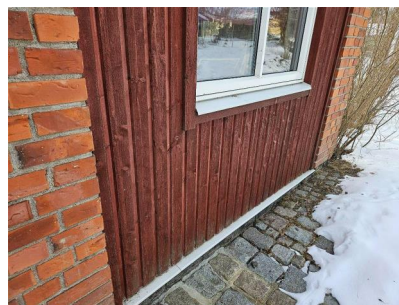
Fasadpanelen är i behov av målning/underhåll.

Fasadbeklädnad och träkonstruktioner där målningsbehov finns riskerar att få fukt- och rötskador på grund av sämre vattenavvisande förmåga. För att öka livslängden på fasadbeklädnaden rekommenderas målning och underhåll.

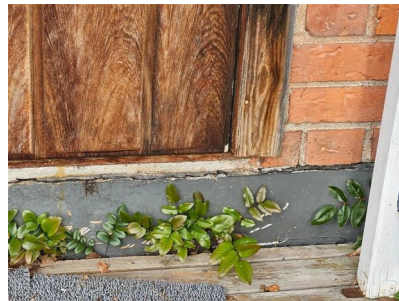
Tröskelbleck saknas under dörr.

Avsaknad av tröskelbleck medför att det finns risk för att vatten kan rinna in och orsaka fuktskador och/eller i kringliggande vägg och bjälklag.

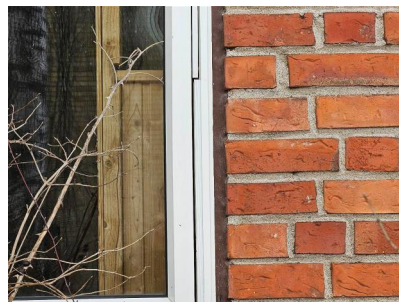
Förekommer fogar som är otäta runt fönster.

Otättheter runt fönster kan innebära en ökad risk att vatten rinner in i väggen vilket i sin tur kan leda till fuktskador i väggkonstruktionen.

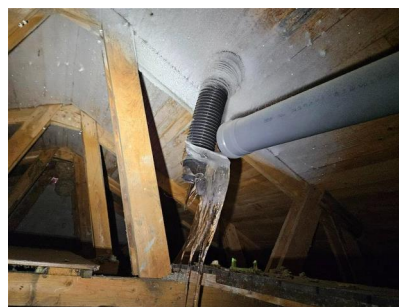
Fuktvärden över kritisk fuktnivå noterades.

Rimfrost noterades på delar av råsponten.  
Pågående fuktskada från avluftningsrör som gått isär.

Fuktkvoten uppmättes till >26%.

Vi rekommenderar en fördjupad undersökning för att bedöma orsak och omfattning.

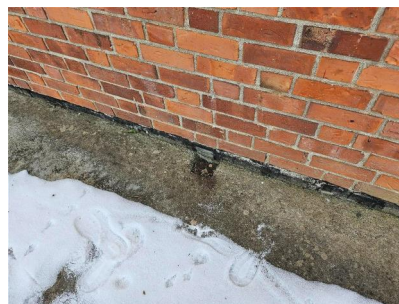
Del av grunden/sockeln har ventiler men lucka till utrymmet saknas.

Eventuella kryppgrunden har inte kunnat besiktigas eftersom det inte finns någon inspektionslucka in till kryppgrunden.

Vi rekommenderar en kompletterande besiktning när en inspektionslucka installerats om grunden är kryppbar.
