Brandshult 1:37

Gamla Nissastigen 227

| Besiktningsdatum | 2026-02-19 |
| Besiktningsföretag | OBM Kronoberg AB |

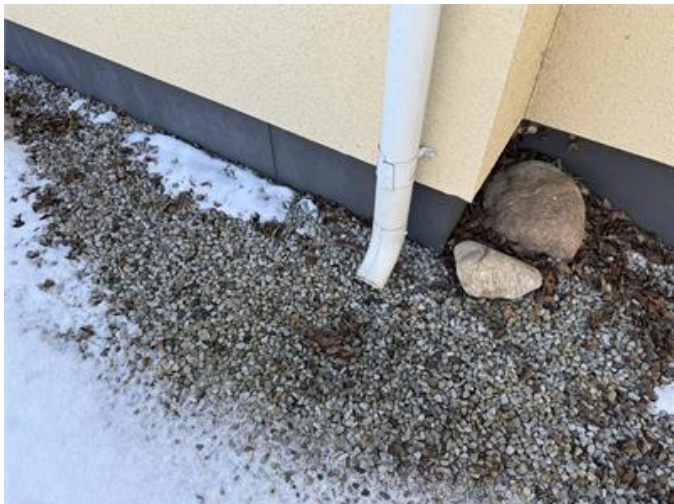
| Besiktningsresultat | | | | | |
|---|---|---|---|---|---|
| Takavvattning | | X | | | Stuprör ej anslutna till markledningar. Det kan medföra en ökad fuktbelastning på grundmur/sockel med fuktrelaterade skador som möjlig följd.<br>Droppläckage noterades vid skarvning på hängränna. |

Stuprör ej anslutna till markledningar.

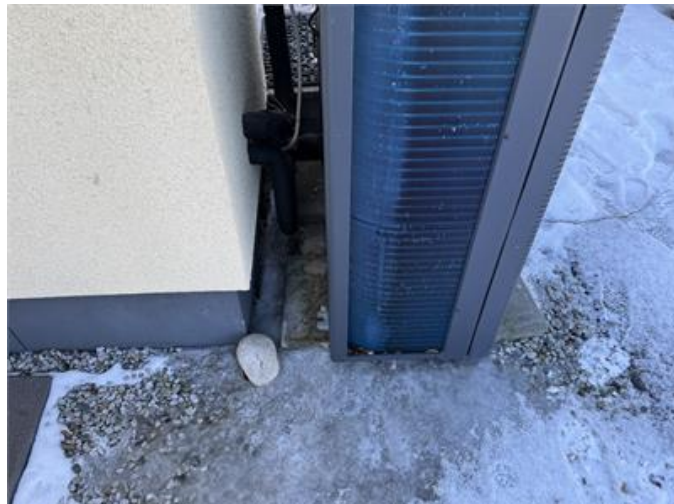
| Besiktningsresultat | | | | | |
|---|---|---|---|---|---|
| Markförhållanden | | X | | | Kondensvattnet från luftvärmepumpens utedel leds inte bort från huset. Rekommenderas att eventuellt kondensvatten leds bort, alternativt samlas upp och tas om hand. |

Kondensvattnet från luftvärmepumpens utedel leds inte bort från huset.

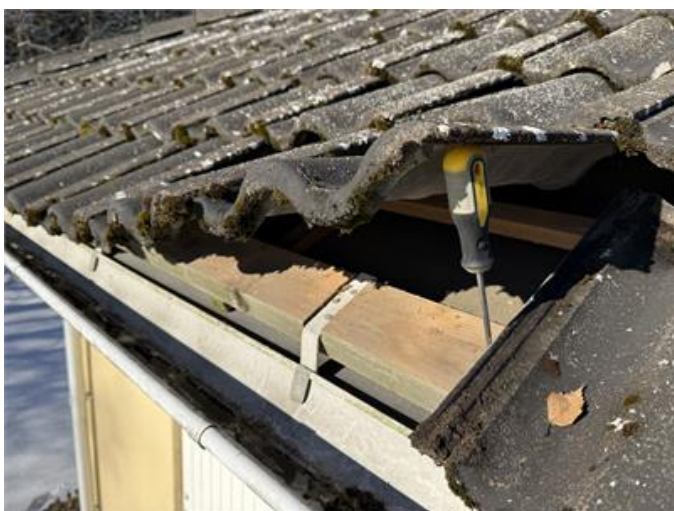
| Besiktningsresultat | | | | | |
|---|---|---|---|---|---|
| | | | | X | Större delen av taket var snöbelagt och inte möjligt att inspektera. Det noterades på sida mot söder att de nedersta raderna takpannor inte är fastmonterade/fixerade. |

Nedre raderna takpannor inte fixerade (garage).

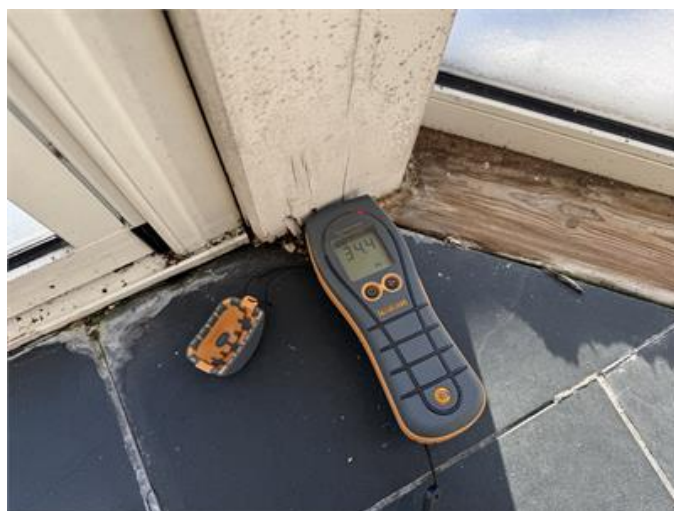
| Besiktningsresultat | | | | | |
|---|---|---|---|---|---|
| Uterum (större) | | | X | | Droppläckage förekommer från taket.<br>Lösna klinkerplattor (och utfällningar i fogar) noterades.<br>Förhöjda fuktvärden uppmättes dels i en av takbalkarna samt i nederkant stolpar.<br><br>Rekommenderas att kontakt tas med fackman för bedömning och utförande av lämpliga åtgärder (fördjupad undersökning). |

Förhöjda fuktvärden i stolpar i det större uterummet.

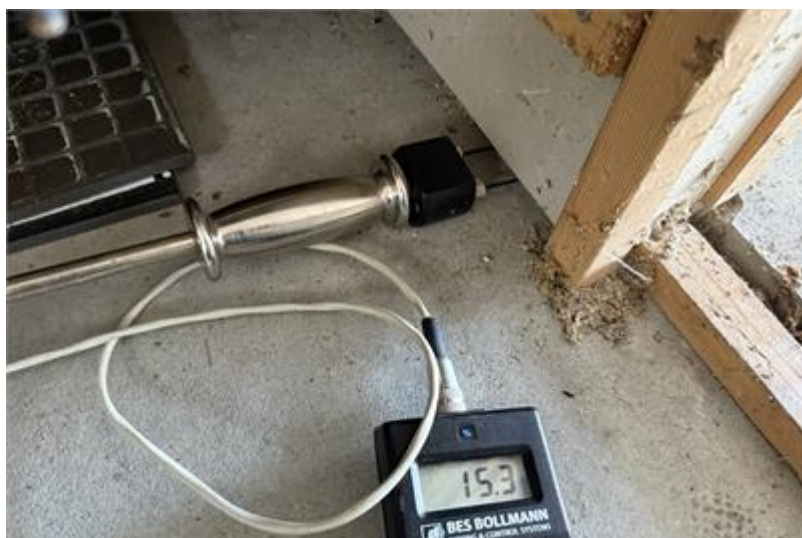
Fuktkvoten uppmättes i innerväggssyll till ca 15 % och i yttervägg till ca 17 %. Risk för mikrobiell påväxt föreligger om den relativa luftfuktigheten (RF) under längre perioder överstiger 75 % RF, vilket i gran- och furuvirke motsvarar en fuktkvot (FK) på 17 %. Risk för rötskador föreligger om fuktkvoten under längre perioder överstiger 28 % FK.

Då byggnaden inte är uppvärmd och då det inte finns någon isolering under betongen bör man räkna med att fuktvärdena är något högre än i motsvarande isolerad och uppvärmd konstruktion. Man bör vara vaksam på eventuellt avvikande lukter.
