# Besiktningsprotokoll

Anticimex Försäkringsbesiktning i samarbete med Fastighetsbyrån

| Fastighetsadress:<br>Råda 9 | |

| Besiktningsdatum:<br>2026-02-19 | Protokollnummer:<br>69560492 |

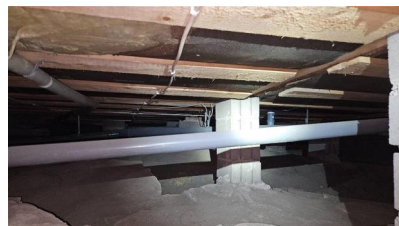
Vid kontroll av konstruktionen i krypgrund uppmättes fuktvärden under kritisk fuktnivå för mikrobiell tillväxt och normal lukt upplevdes.

Bjälklaget är isolerat med mineralull och boardskivor.  
Markytan består av berg och det ser allmänt torrt ut på marken.

Golvbjälklaget ovan den uteluftsventilerade krypgrunden riskerar att drabbas av fuktskador på grund av naturlig fuktpåverkan. Detta kan i sin tur leda till mikrobiella skador (angrepp av mikroorganismer) som kan leda till att mikrobiell lukt sprids till boendemiljön.  
Fuktkvoten uppmättes till 11 %.

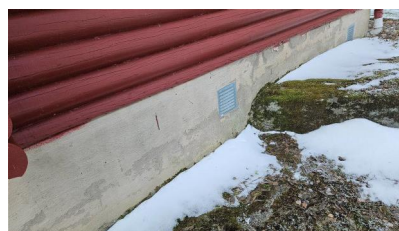
Lokalt lite färg och puts släpp på grundmur

Dessa bedöms inte ha lett till bakomliggande skador.

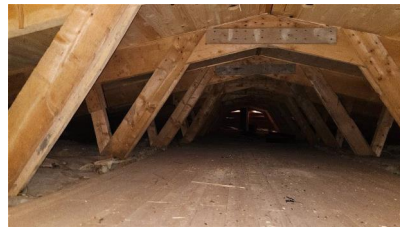
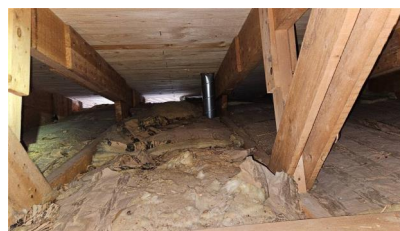
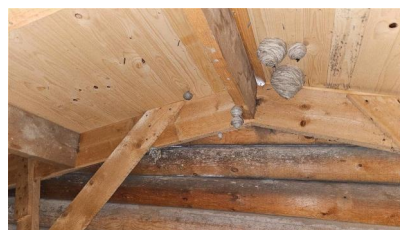
Vid kontroll av vinden uppmättes fuktvärden under kritisk fuktnivå för mikrobiell tillväxt och en normal lukt upplevdes. Fuktkvoten i underlagstak/takbjälkar uppmättes till 14 %.

- Imkanal på bild från köksfläkten bör isosleras, så att man minskar risken för invändig kondensbildning.
- Flertal gamla getingbon intill glipa mellan takstol och yttertak. Tätas.

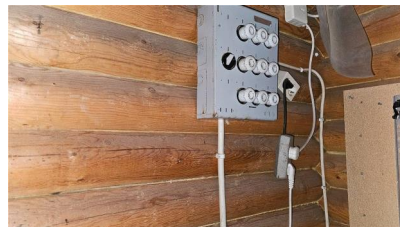
Jordfelsbrytare finns ej.  
Även avsaknad av gruppförteckning

Det finns inget krav att hus byggda före år 2000 ska ha jordfelsbrytare. Jordfelsbrytaren minskar dock risken för personskador och brand orsakade av elanläggningen.

Kontakta en elektriker för kontroll och åtgärd.

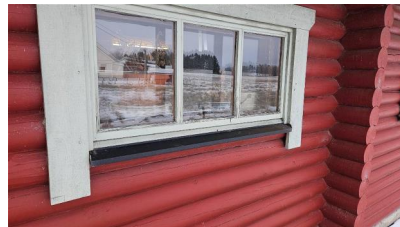
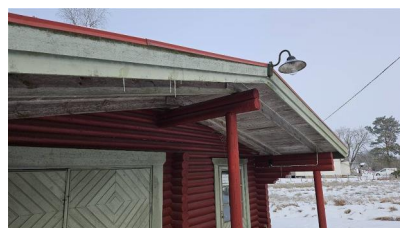
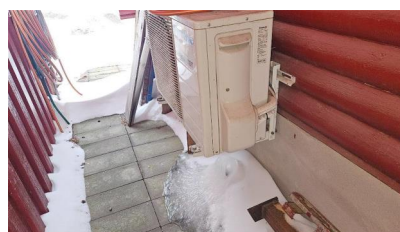
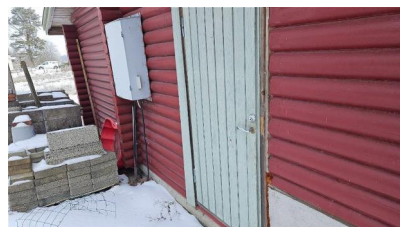
- Fönster är i behov av underhåll.
- Delar av utstickande underlagstak är obehandlade och vindskivor är i behov av underhåll.
- Kondensvatten samlas / leds ej bort från byggnad.
- Dörrar är i behov av underhåll.

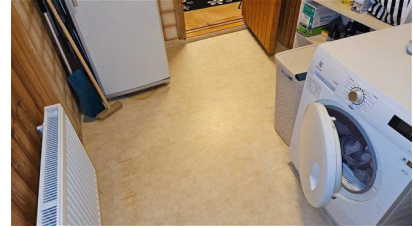
Våtutrymmet har äldre yt-/tätskikt.

- Har tidigare även nyttjat som duschutrymme innan nytt våtrum installerades.

- Mattan och golvbrunnar är original och det förekommer öppna svetsskarvar på mattan

Eftersom funktionen, som innebär att ytskiktet/tätskiktet ska vara vattentätt, kan vara nedsatt finns en ökad risk att vatten tränger igenom ytskiktet/tätskiktet med vattenskador i omkringliggande konstruktioner som följd.

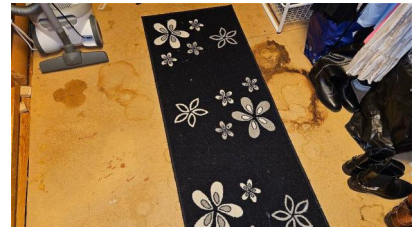
Förekommande ytliga fläckar på ett golv utan ytskikt. Bedöms som mindre brist.

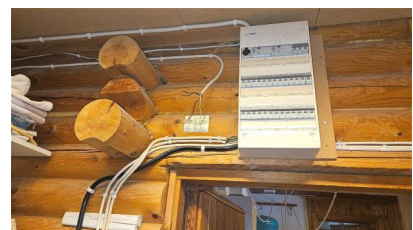
El-centralen har jordfelsbrytare och gruppförteckning.

Jordfelsbrytare finns installerad vid elcentralen.

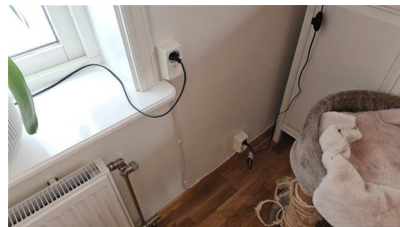
Det finns några eftermonterade vägg uttag som ej är jord uttag intill fönstren.  
Bör bytas till rätt modell. Kontakta elektriker.
