# Besiktningsprotokoll

| Fastighetsbeteckning:<br>Flarka 17:12 | |
| Fastighetsadress:<br>Hornåbergsgatan 18 | |

| Besiktningsdatum:<br>2026-02-19 | Protokollnummer:<br>69551916 |

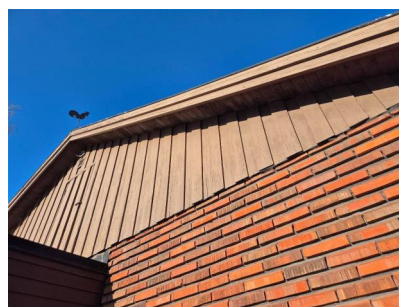
Fasadpanelen/vindskivor är i behov av målning/underhåll.

Fasadbeklädnad och träkonstruktioner där målningsbehov finns riskerar att få fukt- och rötskador på grund av sämre vattenavvisande förmåga. För att öka livslängden på fasadbeklädnaden rekommenderas målning och underhåll. Torrprickor finns i träpanel samt en liten rötskada i en vindskiva.

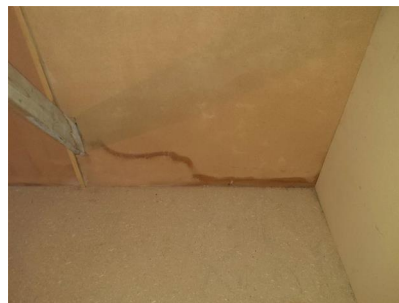
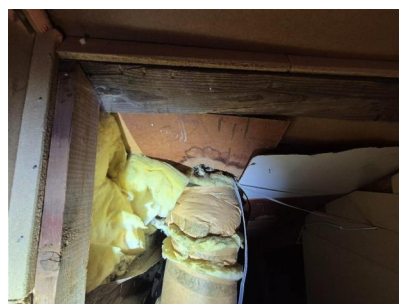
Vid kontroll av vinden har fuktvärden under kritisk fuktnivå för mikrobiell tillväxt uppmätts, dock finns frost lokalt på vinden.

Detta är inte ovanligt vid kalla perioder och kan tyda på att varmluft läcker upp från bostaden till den kalla vinden. Rekommenderar att hålla koll på detta.

Finns även fuktfläck runt genomföring ut på taket, isoleringen noterades torr samt inga avvikande fuktindikationer. Rekommenderar dock att hålla koll på eventuella förändringar.

Fuktkvoten på underlagstak uppmättes till 12%  
Risk för mikrobiell tillväxt föreligger om fuktkvoten överstiger 17%.

För att komma tillrätta med detta kan fukttillförseln inifrån bostaden behöva minskas. Det kan göras genom att ventilationen i bostaden förbättras samt att eventuella otätheter i vindsbjälklaget (tak-/väggvinklar, taklucka med mera) tätas. Läs Anticimex faktablad om oppvärmda vindsutrymmen för tips och råd.

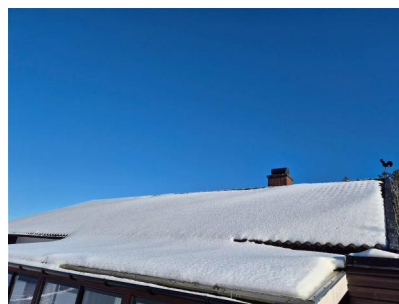
Yttertaket var snötäckt vid besiktningen.

Då yttertaket var snötäckt vid besiktningstillfället kunde inte besiktning av taket genomföras.

Yttertaket är äldre.

Takpannor, plåtdetaljer och underlagspapp har enligt vår bedömning en begränsad livslängd. Eftersom husets taktäckning är äldre har det ett minskat motstånd mot vatteninträngning. Detta i sin tur kan leda till fuktskador på träläkt och vidare ner i underliggande konstruktioner.

En kompletterande besiktning kan göras när taket är fritt från snö.

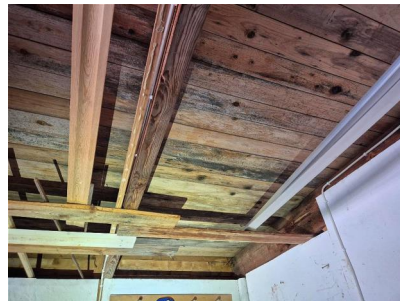
Otättheter finns i papptak, har läckt in vatten enligt lämnad uppgift.

Tillfällig plast har lagts ut lokalt på taket samt har dagvattenledning dragits om för att minska fuktbelastningen.

Fuktfläckar/mikrobiell påväxt noterades på underlagstak.

Rekommenderar kontakta en fackman/takläggare för kontroll och åtgärd. Sannolikt behövs papptaket bytas på grund av ålder, papptaket var snöbelagt vid besiktningstillfället.

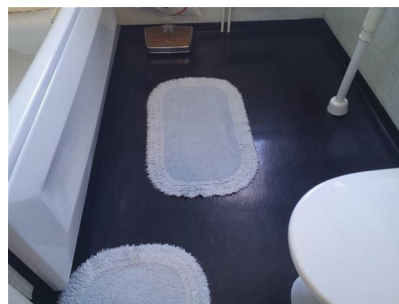
Utrymmet är äldre och har passerat tiden för sin tekniska livslängd.

Eftersom funktionen, som innebär att ytskiktet/tätskiktet ska vara vattentätt, kan vara nedsatt finns en ökad risk att vatten tränger igenom ytskiktet/tätskiktet med vattenskador i omkringliggande konstruktioner som följd.

Rör genomföring finns i golv.  
Rör genomföringar i golv medför en ökad risk ur fuktsynpunkt.

Fuktindikering i utrymmet gav inga förhöjda fuktindikationer.

Renovering av utrymmet rekommenderas.

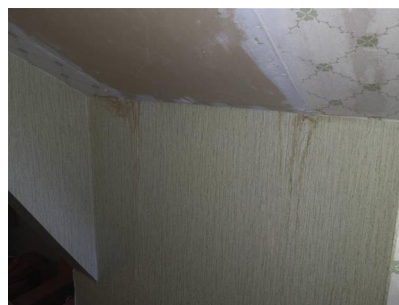
Fuktfläckar finns på vägg från ett tidigare läckage från ett takfönster som numera är igensatt.

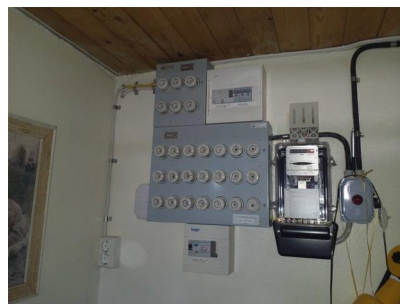
Tapet/täta ytskikt finns direkt på grundmur.  
Riskerar påverkas av naturlig fuktpåverkan från mark.

El-centralen har jordfelsbrytare.

Jordfelsbrytare finns installerad vid elcentralen.
