Besiktningssprotokoll

Anticimex Försäkringsbesiktning i samarbete med Fastighetsbyrån

Fastighetsbeteckning: Lärksoppen 6	
Fastighetsadress: Körsbärsvägen 6	
Postnummer: 15252	Ort: Södertälje

Försäkringsbesiktning

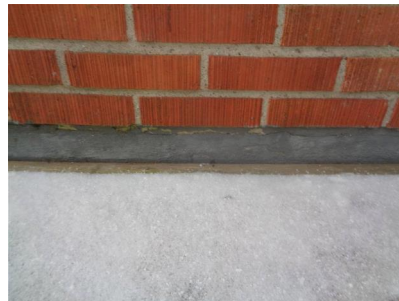
Sprickor finns i sockel.

Detta kan leda till fukt- och frysskador i konstruktionen.

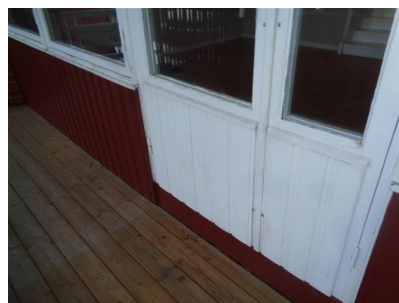
Mindre underhållsbehov finns på dörr.

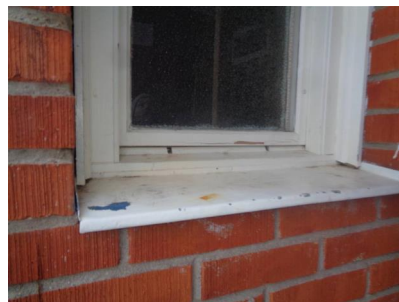
Mindre underhållsbehov finns på äldre fönster.

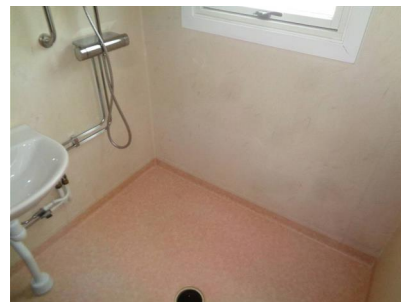
Våutrymmet har äldre yt-/tätskikt.
Rör genomföringar finns i vägg i spolzon.
Äldre rostangripen gjutjärnsbrunn.

Eftersom funktionen, som innebär att ytskiktet/tätskiktet ska vara vattentätt, kan vara nedsatt finns en ökad risk att vatten tränger igenom ytskiktet/tätskiktet med vattenskador i omkringliggande konstruktioner som följd. bytt ut golvbrunnen vid renovering.
