# Besiktningsprotokoll

Anticimex Försäkringsbesiktning i samarbete med Fastighetsbyrån

| Fastighetsadress:<br>Fasanvägen 14 | |

| Besiktningsdatum:<br>2026-02-20 | Protokollnummer:<br>69556513 |

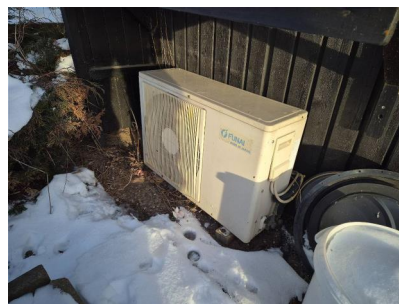
Kondensvatten från luftvärmepumpens utedel leds inte bort från husgrunden.

Luftvärmepump är placerad nära markytan.

Detta medför ökad risk för att vatten tränger in i anslutande konstruktioner, vilket i sin tur kan leda till fuktrelaterade skador. Observera att besiktning av byggnadens värmesystem eller värmepumpen inte har ingått i uppdraget.

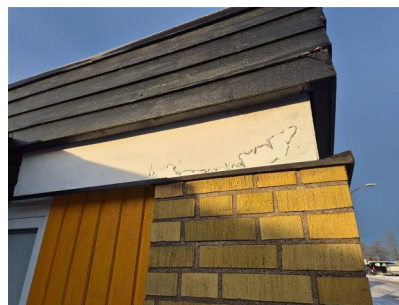
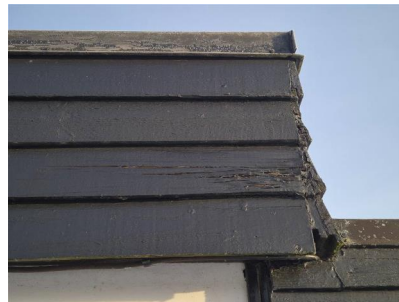
Visst färgsläpp finns på taksargens plåt.

Rötskador finns på enstaka brädor runt taksargen på garage och huvudbyggnad.

Normalt målningsunderhåll rekommenderas samt att rötskadade panelbrädor byts ut.

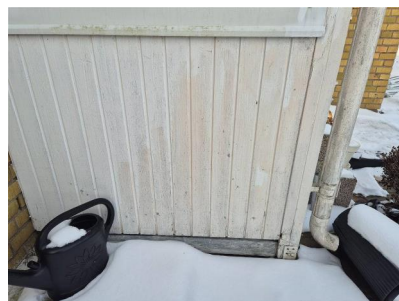
Veranda är i behov av målning/underhåll.

Fasadbeklädnad och träkonstruktioner på veranda där målningsbehov finns riskerar att få fukt- och rötskador på grund av sämre vattenavvisande förmåga. För att öka livslängden på fasadbeklädnaden rekommenderas målning och underhåll.

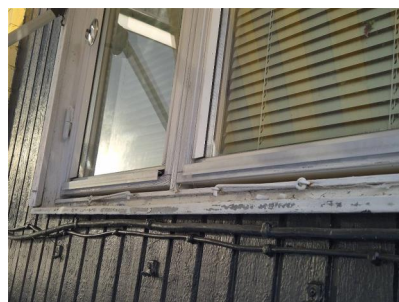
Fönster mot baksidan är i behov av målning/underhåll.

Fönsterbågar och fönsterkarmar där målningsbehov finns riskerar att få fukt- och rötskador på grund av sämre vattenavvisande förmåga.

För att öka livslängden på fönster rekommenderas målning och underhåll.

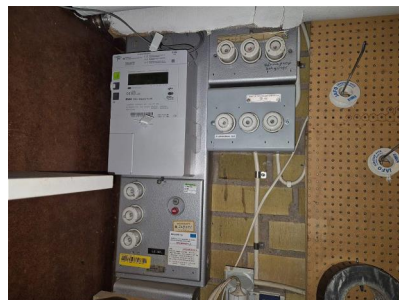
Äldre gjutjärnsbrunn.

Jordfelsbrytare och gruppförteckning finns ej.

Det finns inget krav att hus byggda före år 2000 ska ha jordfelsbrytare. Jordfelsbrytaren minskar dock risken för personskador och brand orsakade av elanläggningen.

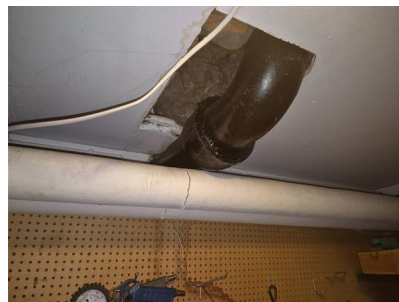
### Inbyggda stuprör.

Eftersom vatten från taket avleds med inbyggda invändiga stuprör finns en ökad risk för fuktskador i omkringliggande konstruktioner. Vanliga orsaker till fuktskador är läckage i skarvar på stuprör eller igensatta takbrunnar.

Inbyggda stuprör rekommenderas att hållas under bra uppsikt.

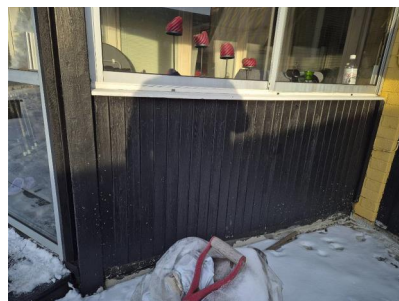
### Altan och träkonstruktioner är i behov av målning/underhåll.

Altan och träkonstruktioner där målningsbehov finns riskerar att få fukt- och rötskador på grund av sämre vattenavvisande förmåga.

Vi rekommenderar att du utför målning/underhåll av altan.

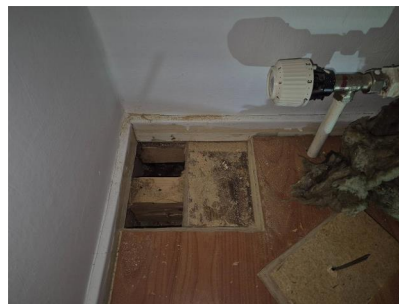
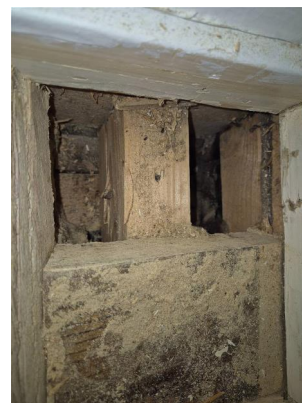
Vid kontroll av konstruktion uppmättes fuktvärden under kritisk nivå för mikrobiell tillväxt och normal lukt upplevdes.

Grundläggningen består av en betongplatta på mark utan underliggande isolering och med ett uppreglat isolerat golv dikt an betongen. Fuktkvoten uppmättes till 14% i yttersta golvregeln samt till 12,5% i nedersta golvregel. Och den relativa fuktigheten uppmättes till 58-63% in mot matplatsen.

Befintlig golvkonstruktion och väggsyllar riskerar att drabbas av fuktskador på grund av naturlig fuktpåverkan. Detta i sin tur kan leda till mikrobiella skador som kan resultera i att mikrobiell lukt sprids till boendemiljön.

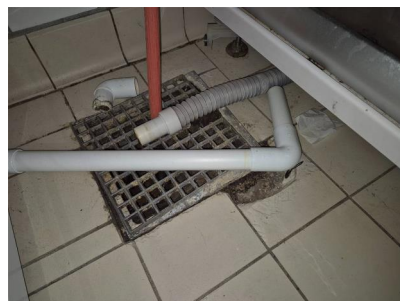
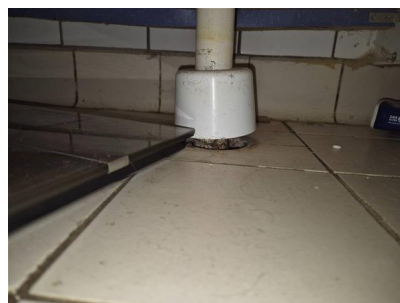
Våtutrymmet har äldre yt-/tätskikt.  
Äldre gjutjärnsbrunn.  
Tätskikt bedöms ej finnas på golv.  
Sprickor/otätheter finns i klinkergolv.  
Rör genomföringar finns i golv.  
Otätheter finns runt genomföringar.

Eftersom funktionen, som innebär att ytskiktet/tätskiktet ska vara vattentätt, är nedsatt finns en ökad risk att vatten tränger igenom ytskiktet/tätskiktet med vattenskador i omkringliggande konstruktioner som följd.

Vid användning av utrymmet rekommenderas fortsatt användning av duschkabin, annars bör renovering av utrymmet utföras. Golv bör inte vattenbegjutas.
