Besiktningssprotokoll

Anticimex Försäkringsbesiktning i samarbete med Fastighetsbyrån

Fastighetsbeteckning: Järngrytan 6	
Fastighetsadress: Svärdvägen 22	
Postnummer: 831 61	Ort: Östersund

Besiktningdatum: 2026-02-18	Protokollnummer: 69544754
Temperatur: -8 °C	Väderlek: Molnigt
Tekniker: Mikael Persson	
E-post: mikael.persson@anticimex.se	
Kontor: Sundsvall	
Närvarande: Fastighetsägaren

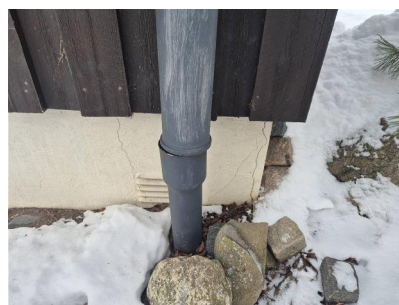
Utvändigt / Sockel

Sprickor finns i sockel.

Dessa bedöms inte ha lett till bakomliggande skador.

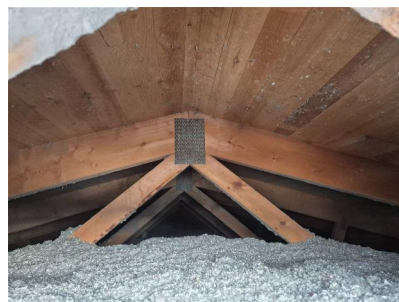
Utvändigt / Vind

Vindsutrymmet saknar landgångar.

Vindsutrymmet kunde inte besiktas i sin helhet eftersom landgångar saknas.

Från luckan kan inget avvikande noteras.

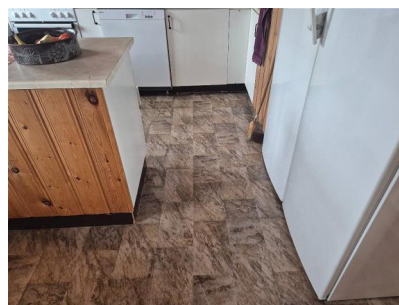
Övre etage / Kök

Fuktskydd saknas i diskbänkskåp och under kyl/frys.

Utan fuktskydd är det svårt att upptäcka läckage från rörledningar. Vatten kan då tränga in i omkringliggande konstruktioner och orsaka fuktskador.

För att upptäcka eventuella läckage, installera ett fuktskydd.

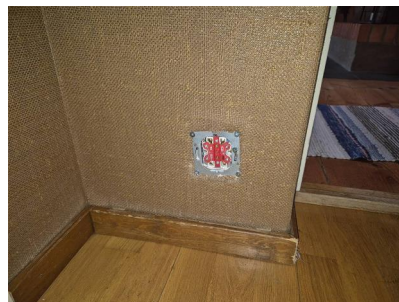
Källarplan / Trappa/passage

Front saknas på vägguttag.

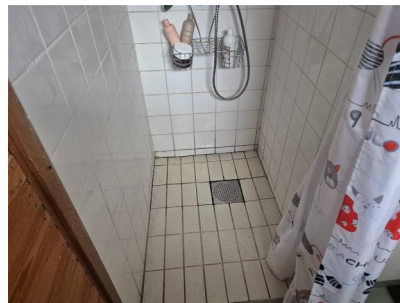
Källarplan / Dusch/bastu

Våtutrymmet har äldre yt-/tätskikt.
Rostig gjutjärnbrunn.

Eftersom funktionen, som innebär att ytskiktet/tätskiktet ska vara vattentätt, kan vara nedsatt finns en ökad risk att vatten tränger igenom ytskiktet/tätskiktet.
Byt ut golvbrunnen vid framtida renovering.

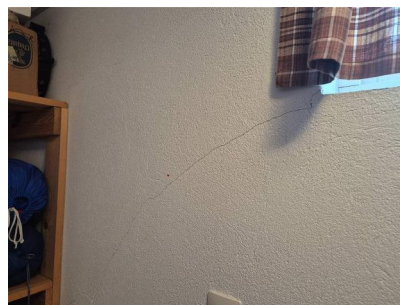
Källare under garage / Allmänt

Utvändigt fuktskydd är äldre.
Mindre sprickor i yttervägg.

Eftersom källarens utvändiga fuktskydd (dagvattensystem, dräneringssystem samt källarytterväggarnas utvändiga fuktskydd) är äldre, så kan systemet ha nedsatt funktion. Detta ökar risken för invändiga fuktskador i källaren.
Detta gäller även det övre källarplanet.
