**Fastighetsuppgifter**

Hunneberg 18

Sparrfeltsgatan 384

## Byggnadsinformation

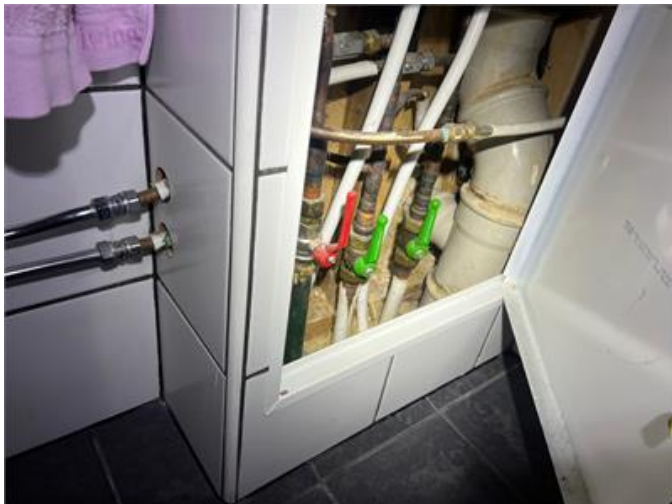
| Besiktningsresultat | | | | | |
|---|---|---|---|---|---|
| Dusch | | X | | | Våtutrymmet är av äldre standard, otättheter gällande rör genomföring i vägg förekommer. Utrymmet bakom inspektionslucka där vattenledningar/rörkopplingar förekommer är ej våtsäkert. Se kommentar/riskanalys. |

**Våutrymmen:** I våutrymmen skall golv- och väggytor ha vattentäta skikt. När det saknas, är av äldre modell/standard eller om det förekommer fel/brister i dess funktion finns det en risk för fuktrelaterade skador i kringliggande konstruktioner och som kan påverka byggnaden och dess inomhusklimat negativt. Skador i kringliggande konstruktioner kan inte uteslutas.

Ej våtsäkert skåp i dusch.

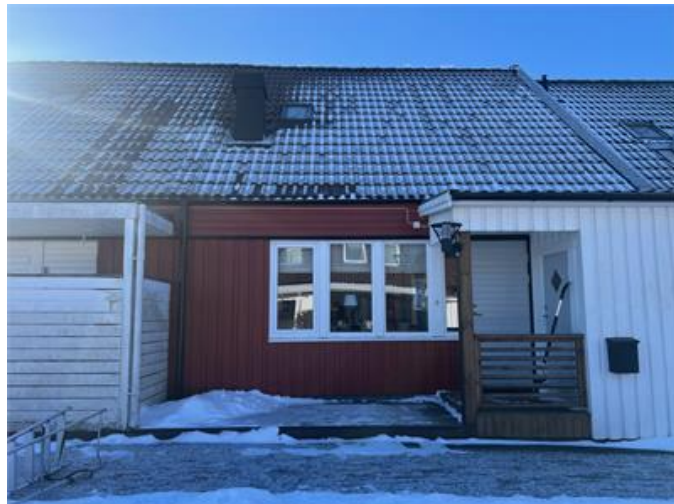
| Besiktningsresultat | | | | | |
|---|---|---|---|---|---|
| | | X | | | Delar av yttertaket var vid besiktnings snötäckt, det rekommenderas att en avsyn utförs när taket är fritt från snö. |

Yttertaket delvis snötäckt vid besiktning.

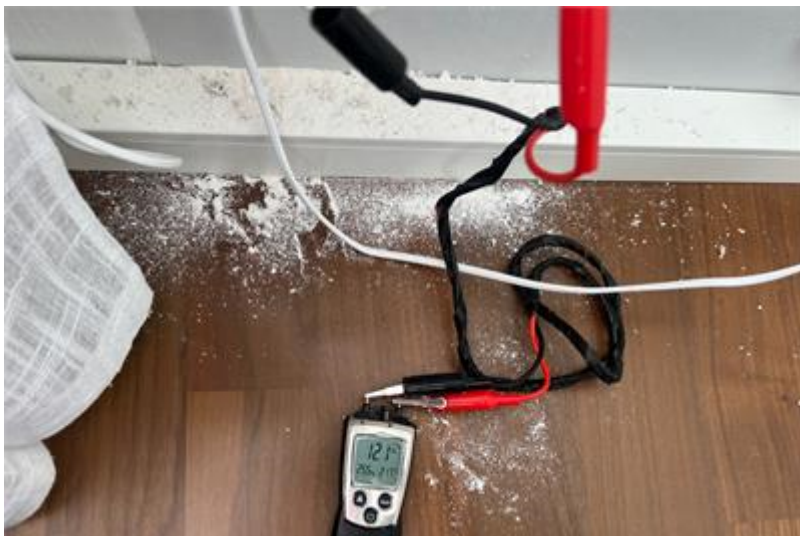
Kritiskt gränsvärde för \*mikrobiell tillväxt i trä är ca:17% fuktkvot. Mättnadsgraden i trä ligger på ca: 28%.  
(\*=Samlingsnamn på flertalet mikroorganismer så som bakterier, mögel och likvärdigt)  
Provhål togs upp i yttervägg i vardagsrum samt i kök och där fuktkvoten uppmättes till mellan 11-12% i ytterväggssyllar.  
I krypprunden uppmättes fuktkvoten till mellan 10-11% i träbjälklaget.

Vid stickprovskontroll av konstruktion uppmättes fuktkvoten till mellan 10-12% vilket ligger under kritiskt gränsvärde för mikrobiell tillväxt.
