Besiktningssprotokoll

Anticimex Försäkringsbesiktning i samarbete med Fastighetsbyrån

Fastighetsbeteckning: Bryggaren 21	
Fastighetsadress: Garvargatan 20	
Postnummer: 69431	Ort: Hallsberg

Försäkringsbesiktning

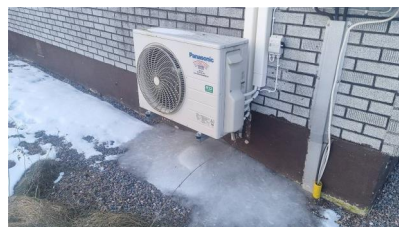
- Kondensvatten från luftvärmepumpens utedel leds inte bort från husgrunden.

Detta medför ökad risk för att vatten tränger in i anslutande konstruktioner, vilket i sin tur kan leda till fuktrelaterade skador. Observera att besiktning av byggnadens värmesystem eller värmepumpen inte har ingått i uppdraget.

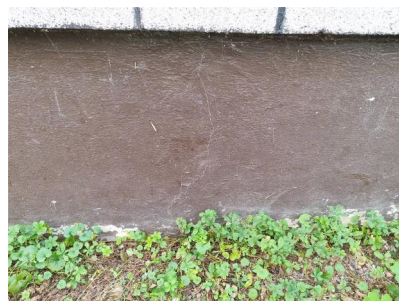
- Sprickor finns i sockel.

Dessa bedöms inte ha lett till bakomliggande skador.

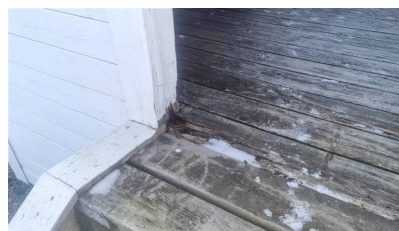
Rötskador finns på brogolv och stolpe samt golvet lutar.

Rötskador är ett tecken på bristande fuktskydd/hög fuktpåverkan, som även kan leda till fuktrelaterade skador i bakomliggande konstruktioner.

Jag rekommenderar en fördjupad undersökning för att bedöma orsak och omfattning av rötskadorna.

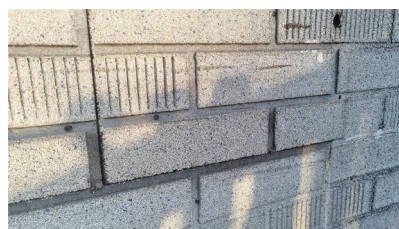
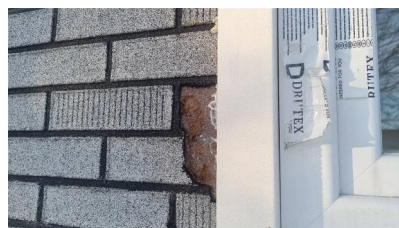
Fasaden har otätheter.

Otätheterna medför en ökad risk för att fukt tränger in bakom fasaden vilket i sin tur kan orsaka fuktskador.

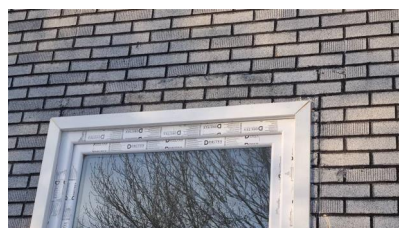
Överbleck saknas ovan några fönster.

Avsaknad av bleck ovanför fönster medför en ökad risk för att vatten kan rinna in och orsaka fuktrelaterade skador i omkringliggande konstruktioner.

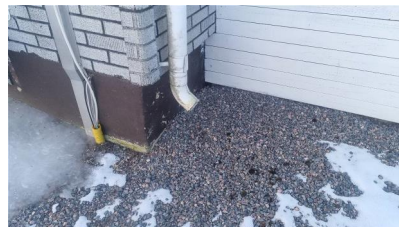
- Stuprör avslutas nära husliv.

Stuprör som avslutas intill husliv (ovan mark) kan medföra en ökad fuktbelastning på grundmur/sockel med fuktrelaterade skador som följd.

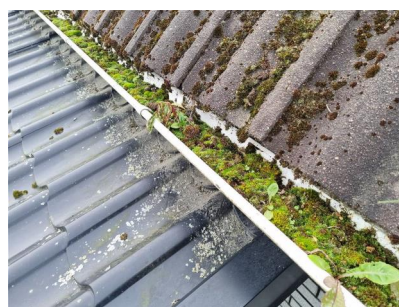
- Hängrännor är skräpfyllda.

Eftersom hängrännor är fulla med skräp finns risk för fuktskador på fasad och sockel då vatten kan svämma över.

För att förhindra översvämning rekommenderas rensning av hängrännor.

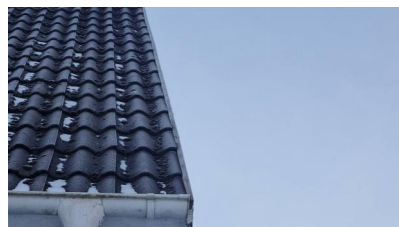
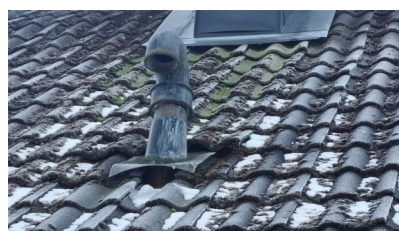
- Yttertaket är äldre och vindskivsplåtar saknas på en sida samt plåtkragen till avluftningen tätar bristfälligt. Notera att taket endast är besiktat från mark.

Takpannor, plåtdetaljer och underlagspapp har enligt vår bedömning en begränsad livslängd. Eftersom husets taktäckning är äldre har det ett minskat motstånd mot vatteninträngning. Detta i sin tur kan leda till fuktskador på träläkt och vidare ner i underliggande konstruktioner.

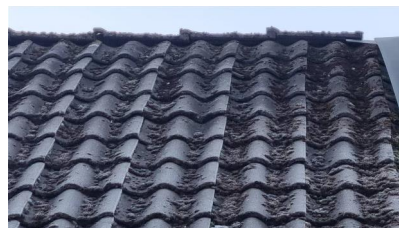
- Mosspåväxt finns på takpannor.

Mossa som växer på taket kan leda till att taktäckningen har ett minskat motstånd mot vatteninträning. Detta i sin tur kan leda till fuktskador på träläkt och takkonstruktionen vilket kan resultera i mikrobiella skador (angrepp av mikroorganismer).

För att öka livslängden på taket rekommenderas att mossan tas bort från takpannorna.

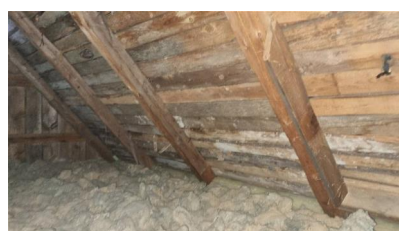
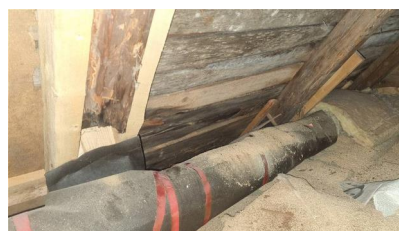
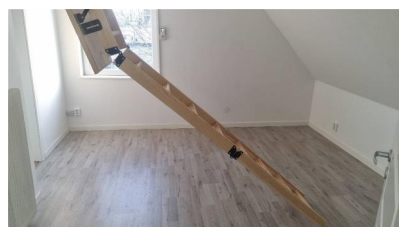
Vid kontroll av vinden har fuktvärden under kritisk fuktnivå för mikrobiell tillväxt uppmätts, dock finns mikrobiell påväxt på underlagstak. Notera att det förekommer lokala rötskador på en takstol men är förstärkt. Observera även att vindsstegen inte är avkapad till rätt längd. Även vinden är tilläggsisolerad vilket påverkar vindens klimat vintertid.

Det finns risk för mikrobiell tillväxt om den relativa fuktigheten (RF) i den omgivande luften är över 75 %. I furuvirke motsvarar det en fuktkvot (FK) på 17 %. Fuktkvoten i underlagstak/takbjälkar uppmättes till ca 12 %. Detta värde varierar dock under året beroende på årstid och utomhusklimat.

Den upptäckta mikrobiella påväxten på underlagstaket är ett tecken på att vinden har tillförts eller tillförs fukt inifrån bostaden. Observera att besiktning av bostadens ventilationssystem inte har ingått i uppdraget.

För att komma tillrätta med detta kan fukttillförseln inifrån bostaden behöva minskas. Det kan göras genom att ventilationen i bostaden förbättras samt att eventuella otätheter i vindsbjälklaget (tak-/väggvinklar, taklucka med mera) tätas. Läs Anticimex faktablad om uppvärmda vindsutrymmen för tips och råd.

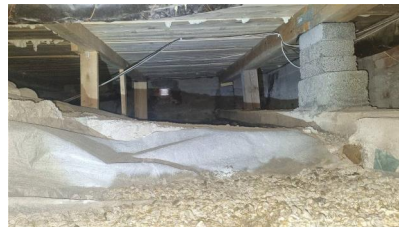
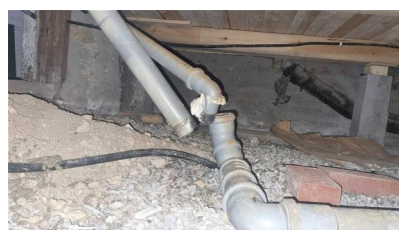
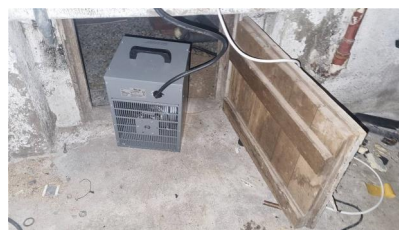
Vid kontroll av konstruktionen i krypgrund uppmättes fuktvärden under kritisk fuktnivå för mikrobiell tillväxt och normal lukt upplevdes. Observera dock att avloppet från köket inte är ihopkopplat och bör utföras snarast. Notera även att en värmefläkt tillfälligt är monterad i utrymmet vilket förbättrar klimatet i krypgrunden. Då fläkten stängs av kommer förhållandena bli annorlunda. Årlig kontroll av grunden rekommenderas.

Golvbjälklaget ovan den uteluftsventilerade krypgrunden riskerar att drabbas av fuktskador på grund av naturlig fuktpåverkan. Detta kan i sin tur leda till mikrobiella skador (angrepp av mikroorganismer) som kan leda till att mikrobiell lukt sprids till boendemiljön.

Det finns risk för mikrobiell tillväxt om den relativa fuktigheten (RF) i den omgivande luften är över 75 %. I furuvirke motsvarar det en fuktkvot (FK) på 17 %. Fuktkvoten uppmättes till ca 10 %.

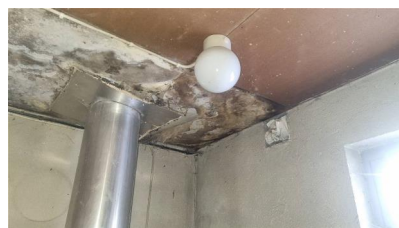
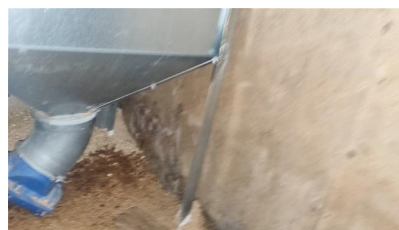
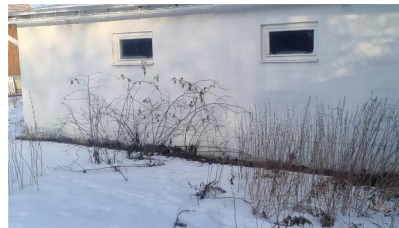
- Mikrobiell påväxt och fuktskador finns i pannrummet både i tak och väggar.
- Hela garaget lutar.

Jag rekommenderar en fördjupad undersökning för att bedöma orsak och omfattning av detta.

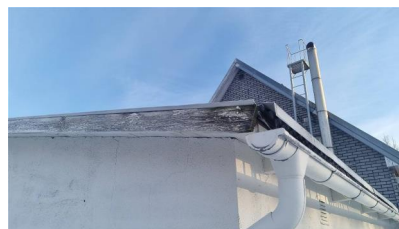
- Yttertaket av plåt är äldre.

Plåttak, plåtdetaljer och underlagspapp har enligt vår bedömning en begränsad livslängd. Eftersom husets taktäckning är äldre har det ett minskat motstånd mot vatteninträngning. Detta i sin tur kan leda till fuktskador på träläkt och vidare ner i underliggande konstruktioner.

- Fönster och vindskidsbrädor är i behov av målning/underhåll.

Träkonstruktioner där målningsbehov finns riskerar att få fukt- och rötskador på grund av sämre vattenavvisande förmåga.

För att öka livslängden rekommenderas målning och underhåll.

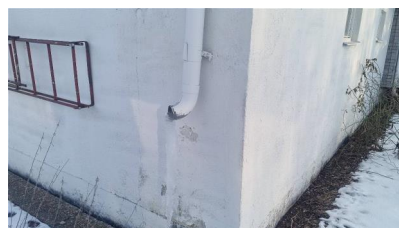
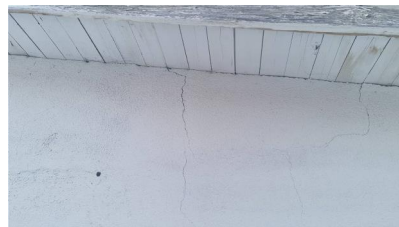
- Stuprör avslutas ovan mark samt hängrännor lutar fel och lokala sprickor finns i den putsade fasaden och i sockeln.

Stuprör som avslutas ovan mark kan medföra en ökad fuktbelastning på grundmur/sockel med fuktrelaterade skador som följd.

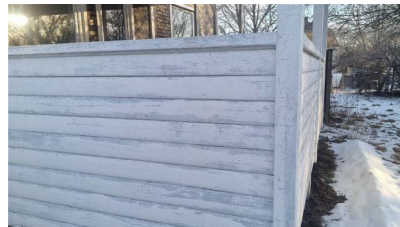
Träkonstruktioner är i behov av målning/underhåll.

Träkonstruktioner där målningsbehov finns riskerar att få fukt- och rötskador på grund av sämre vattenavvisande förmåga.

Jag rekommenderar att du utför målning/underhåll av altan.

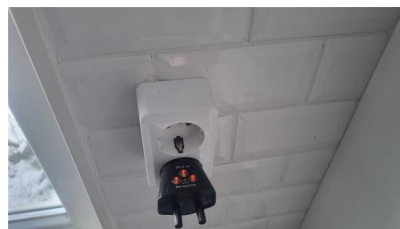
- Funktionskontroll av jordade eluttag.

Vid stickprovskontroll av jordade eluttag i huset noterades felkoppling i flera rum.

Kontakta en elektriker för kontroll och åtgärd samt en översyn.

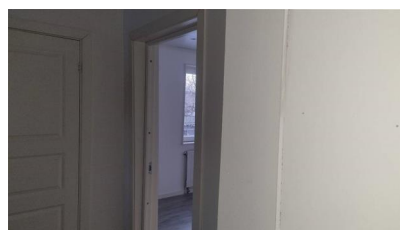
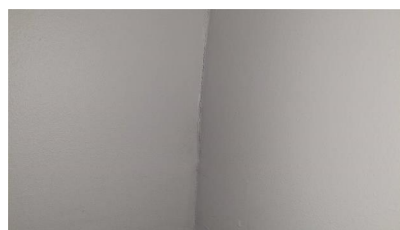
- Väggar, golv och dörrposter lutar.
- Sprickor förekommer vid skivskarvar.

Bedöms som normalt med tanke på husets ålder.

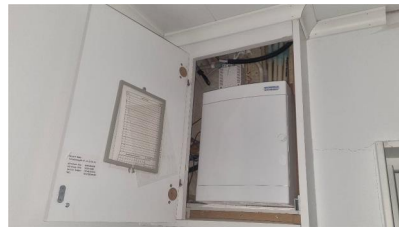
Gruppförteckning över elcentralen saknas.

"Gruppförteckning" är en lista som ska vara placerad vid elcentralen. Den visar vilka säkringar som är anslutna till vilka armaturer, vägguttag och apparater. Den är också till för att underlätta vid felsökning och elarbeten.

Kontakta en elektriker för att upprätta en gruppförteckning som placeras i närheten av elcentralen.

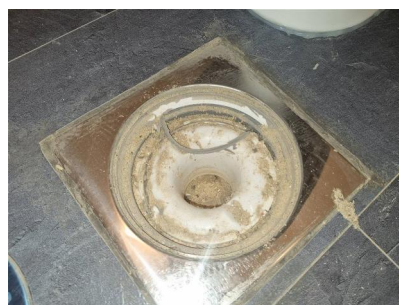
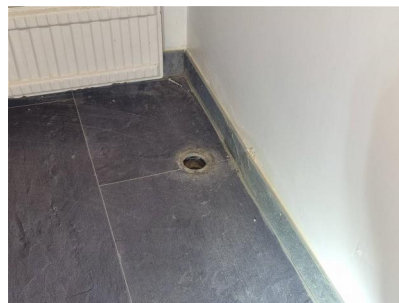
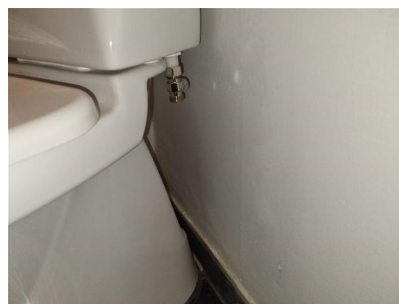
- Tätskikt finns inte i golvbrunn och troligtvis inte i hela utrymmet.
- En avsättning för avlopp som inte nyttjas finns, med risk för att en avloppslukt uppstår.
- Otätheter finns vid rörgenomföringar.
- Wc-stolen är inte i bruk då vatten inte är inkopplat.

Ovanstående brister innebär en ökad risk för skador.

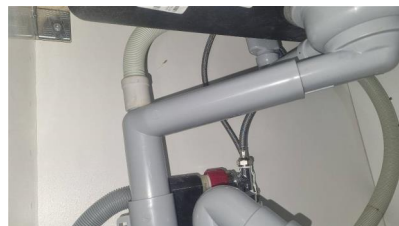
- ⚠ Upphångningsbygel och slangklämma saknas på avloppslang från diskmaskinen samt avstängningsventil till diskmaskin finns inte.

När upphångningsbygel och slangklämma saknas ökar risken för brott på slangen med läckage som möjlig följd.

För att hindra brott på avloppsslang rekommenderas komplettering av upphångningsbygel samt montering av slangklämma.

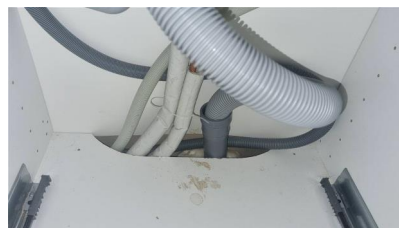
- Fuktskydd saknas i diskbänkskåp.

Utan fuktskydd är det svårt att upptäcka läckage från rörledningar. Vatten kan då tränga in i omkringliggande konstruktioner och orsaka fuktskador.

För att upptäcka eventuella läckage, installera ett fuktskydd.

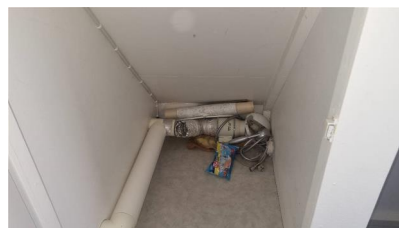
Värmeförflyttare (fläkt) är inte inkopplad och är osäkert vart rören går, samt dörren kärvar mot golv.

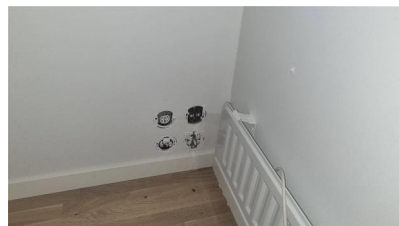
- Plastkåpor till vägguttag saknas.
- Mindre missfärgningar finns på fönster.

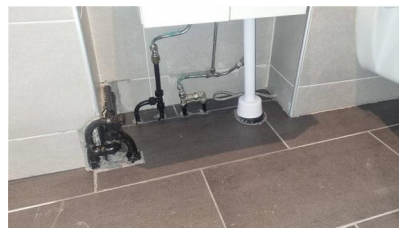
- Rörgenomföringar finns i golv samt rördragning till inbyggd wc är bristfälligt utfört.

När rörgenomföringar finns i golv är det inte fackmässigt* utfört. Rörgenomföringar i golvet medför en ökad risk för att vatten tränger ner i omkringliggande konstruktioner och orsakar fuktskador. *Fackmässigt utförande innebär att arbetet ska utföras enligt Boverkets byggregler, gällande branschregler samt monteringsanvisningar för samtliga material. Om dessa regler och anvisningar inte följs och en skada inträffar riskerar man att få en nedsatt eller utebliven skadeersättning från sitt försäkringsbolag (villahem).

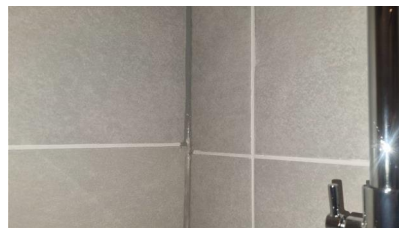
- Golvlutning i delar av utrymmet är bristfälligt utfört och kakelplattor livar inte i innerhörn.

Brister i golvets och/eller tätskiktets lutning medför risk för att vatten tränger in i omkringliggande konstruktioner/utrymmen vilket i sin tur orsakar fuktrelaterade skador. Det medför också ökad risk för att vatten blir stående i golvets lågpunkter, vilket kan orsaka missfärgningar på klinker/fogar samt att "unken" lukt uppstår.
