# Besiktningsprotokoll

Anticimex Försäkringsbesiktning i samarbete med Fastighetsbyrån

| Fastighetsadress:<br>Näsbergsvägen 7 | |

| Besiktningsdatum:<br>2026-02-12 | Protokollnummer:<br>69540390 |

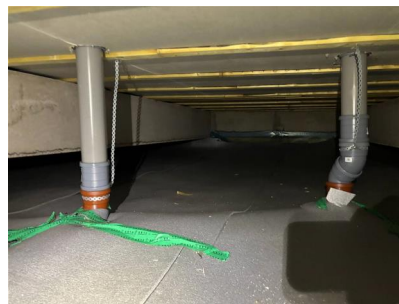
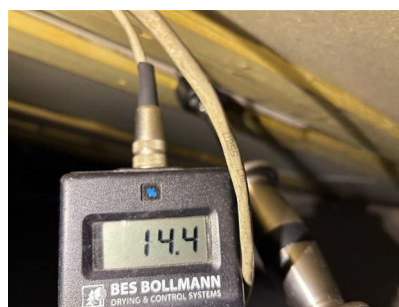
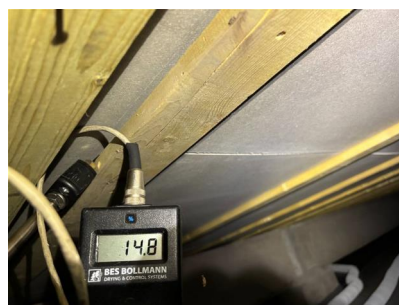
Vid kontroll av konstruktionen i krypgrund uppmättes fuktvärden under kritisk fuktnivå för mikrobiell tillväxt och normal lukt upplevdes.

Golvbjälklaget ovan den uteluftsventilerade krypgrunden riskerar att drabbas av fuktskador på grund av naturlig fuktpåverkan. Detta kan i sin tur leda till mikrobiella skador (angrepp av mikroorganismer) som kan leda till att mikrobiell lukt sprids till boendemiljön. Fuktkvoten uppmättes mellan 14,4% och 14,8% i bjälklagets undersida.

Bjälklagets undre del är delvis byggt med tryckimpregnerat virke. Det här grundläggningssättet kan vid uppfuktning medföra avvikande lukter av kemisk karaktär. Detta kan leda till att denna lukt sprids till boendemiljö.

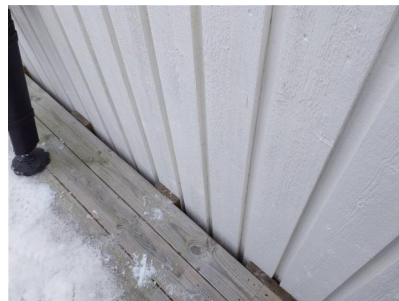
Fasadpanel är lokalt avslutad under/ bakom tralldäck. Vilket bl.a. försvårar framtida underhåll samt ökar risk för fuktuppsug i ändträ. Vid målning bör närmsta trallbräda demonteras för att även kunna måla ändträ på panelen.

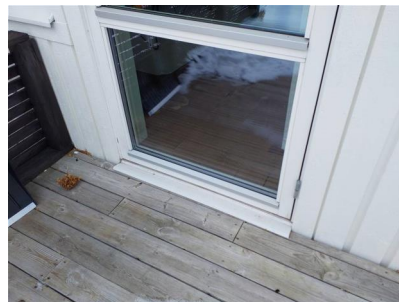
Tröskelbleck lutar fel.

Eftersom tröskelblecken lutar åt fel håll finns risk att vatten rinner in i väggen vilket i sin tur kan leda till fuktskador i väggkonstruktionen.

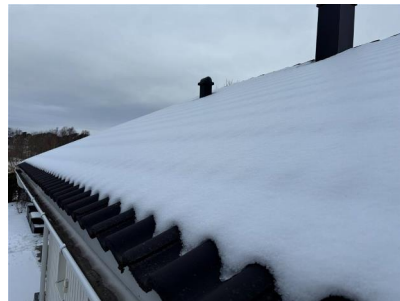
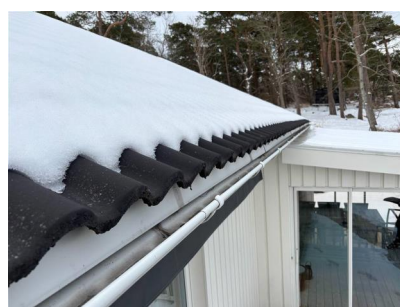
Yttertaket var snötäckt vid besiktningen.

Då yttertaket var snötäckt vid besiktningstillfället kunde inte besiktning av taket genomföras.

Vi rekommenderar en kompletterande besiktning när taket är fritt från snö.

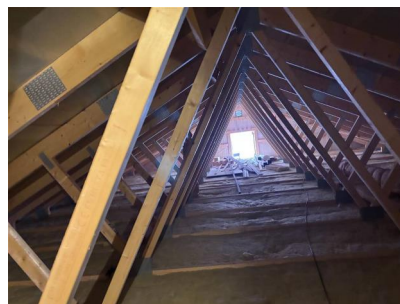
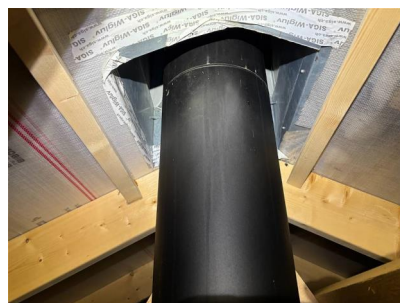
Underlagstaket består av plastfolie.

Eftersom underlagstaket består av plastfolie finns risk vid ogynnsam väderlek att regnvatten/snö tränger in under den yttre takbeläggningen och ner mellan plastöverlapp eller i andra otätheter med läckage på vindsutrymmet som följd.

Ett underlagstak av armerad plastfolie är alltid en riskkonstruktion, men är ett vedertaget sätt att bygga.
