Kornsparven 6

Klippvägen 6

352 72 Växjö

| Besiktningdatum | 2026-02-19 |

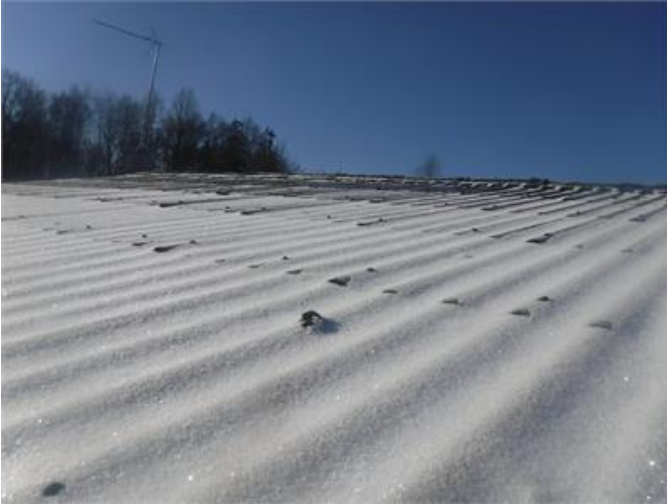
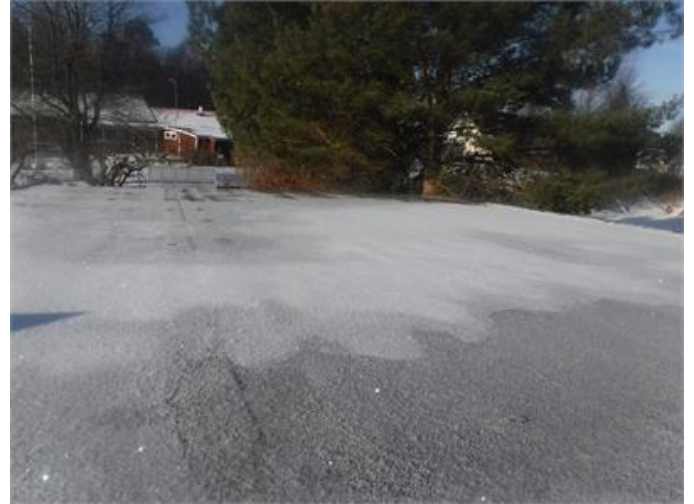
| Besiktningresultat | | | | | |
|--|---|---|---|---|--|
| Tak | | | X | | Bostadshuset tak är klätt med Eternit och garaget är klätt med gummiduk, se vidare under kommentarer och riskanalys på sida 4. |

Bostadshusets yttertaket består av Eternit och har undertak av Masonit. Taket är äldre (sedan husets ursprung) vilket innebär att det kan ha minskat motstånd mot fuktgenomträngningar. Garaget har ett låglutande tak klätt med gummiduk ett sådant tak kräver regelbunden översyn och underhåll. Vid besiktningen noterades att gummiduken släppt på några ställen mot den yttre plåtkanten och det står ett större träd nära och hänger över taket. Taken gick inte att besiktiga i sin helhet då de var snötäckta vid besiktningstillfället. Insidan av yttertaket till garaget är inklätt/isolerat och går därmed inte att besiktiga. Det rekommenderas ta kontakt med fackman för vidare bedömning av åtgärder på taken.

Tak: Bostadshuset tak är klätt med Eternit och garaget är klätt med gummiduk, se vidare under kommentarer och riskanalys på sida 4.

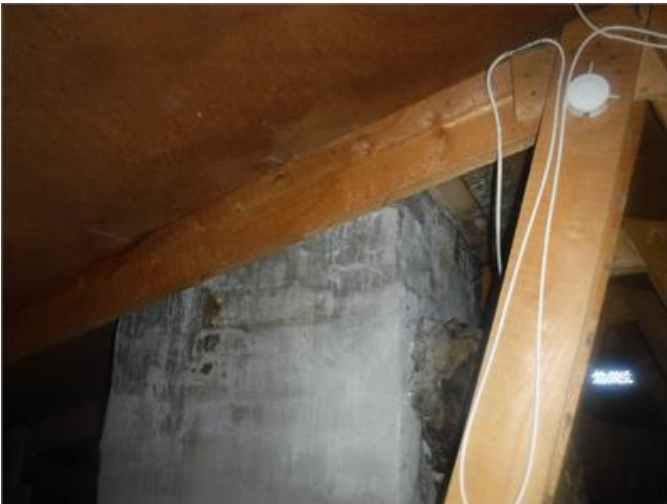
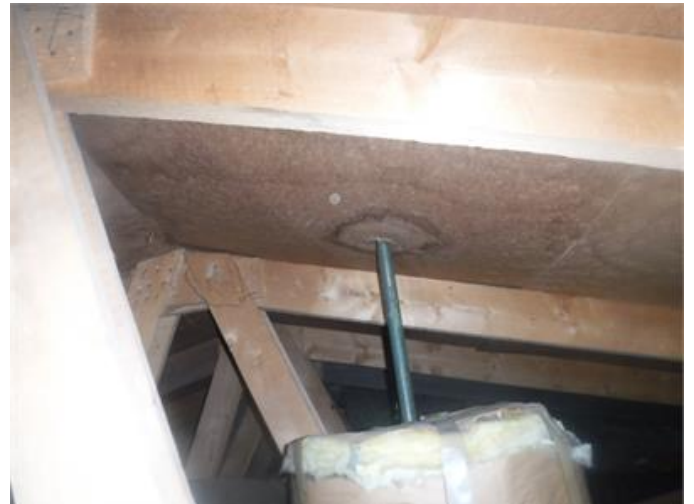
| Besiktningresultat | | | | | |
|--|---|---|---|---|--|
| Vind/bostadshuset | | X | | | Lokala spår av fuktinträngningar noterades på undertaket runt skorstenen och rör genomföringen till det äldre expansionskärlet. |

Vind/bostadshuset: Lokala spår av fuktinträningar noterades på undertaket runt skorstenen och rörgenomföringen till det äldre expansionskärlet.

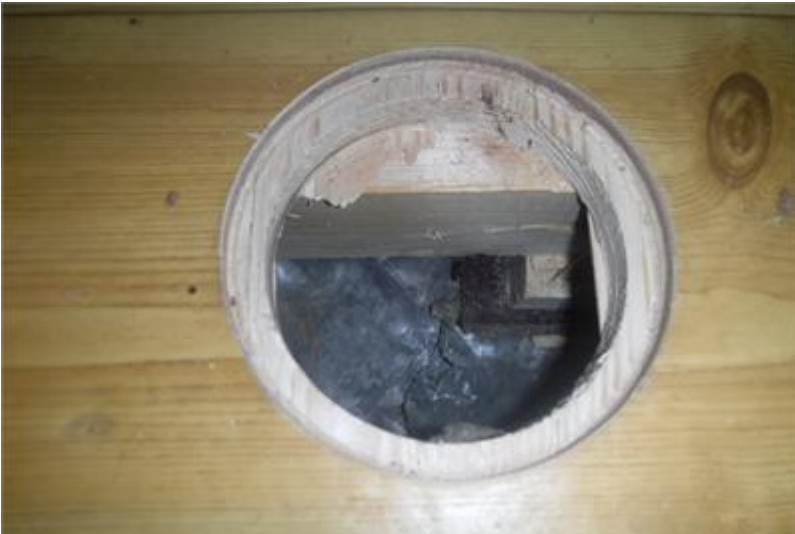
Bilaga 1 för kontroll av valda konstruktioner

Ett hål borrades i den uppreglade golvkonstruktionen i köket under spisen. Kontroll av konstruktion visade fuktkvot på ca 17% i kloss under den uppreglade golvkonstruktionen. Det kritiska gränsvärdet för mikrobiell tillväxt brukar anges till ca 16-17% fuktkvot (FK).

Notera att stickprovsmässig undersökning är utförd och högre fuktkvoter kan förekomma på andra delar i konstruktionen. Se även sammanfattande text om risk konstruktionerna under kommentarer och riskanalys på sida 4 i protokollet.

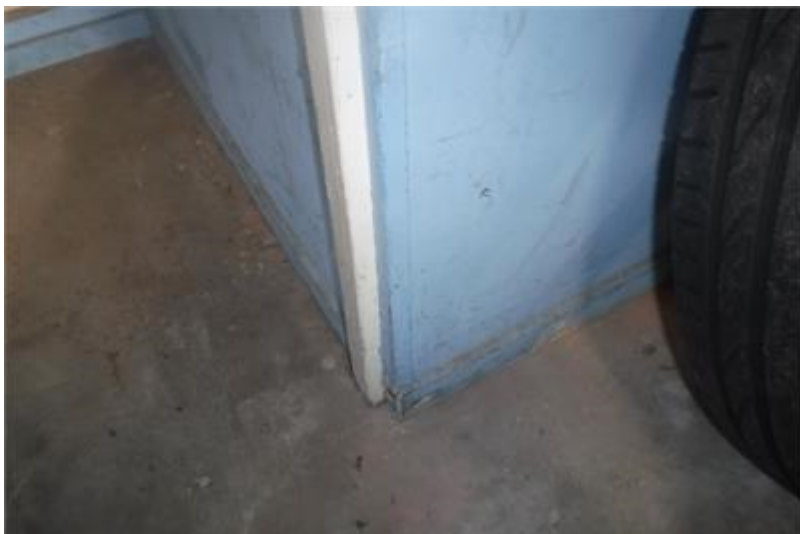
Bilaga 2 för kontroll av valda konstruktioner

| Besiktningresultat | | | | | |
|--|---|---|---|---|--|
| Garage/Invändigt | | | X | | Uppreglade och påreglade konstruktioner på betongplatta och ovanför förrådsställare är fuktpåverkade, se även text om riskkonstruktionerna under kommentarer och riskanalys på sida 4. |

Kontroll av konstruktion visade fuktkvot på ca 19% i nedre del av reglad vägg. Det kritiska gränsvärdet för mikrobiell tillväxt brukar anges till ca 16-17% fuktkvot (FK).
Under delar av garagebyggnaden finns ett källarutrymme med mellanbjälklag av betong som är fuktpåverkat.
