Gravgården 15

Bockarpsvägen 32

59551 Mjölby

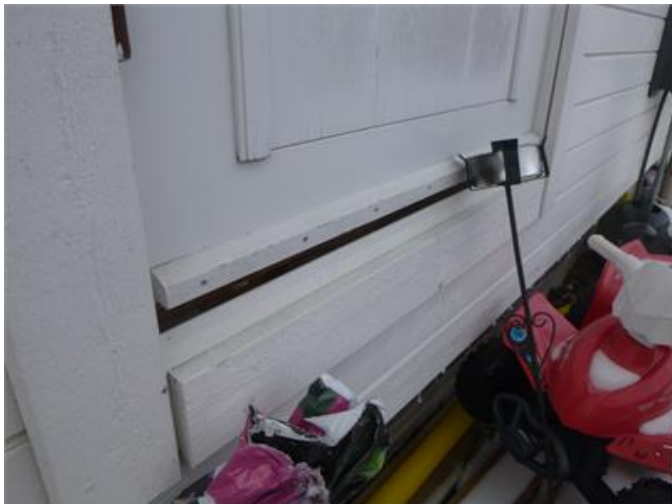
Fotplåt saknas vid dörr

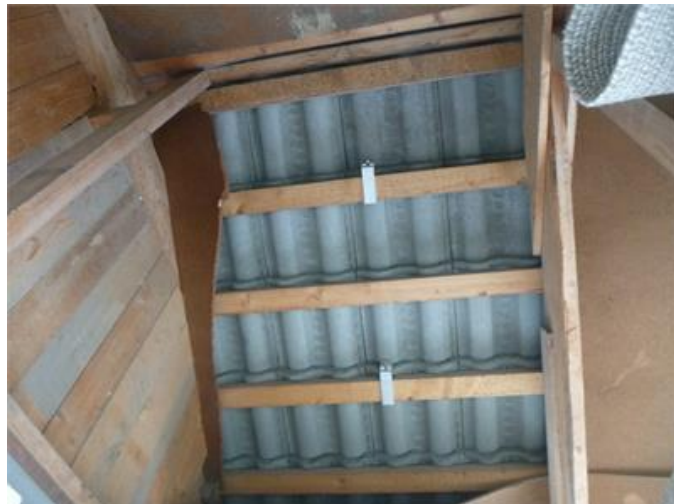
Underlagstak saknas delvis på carporten

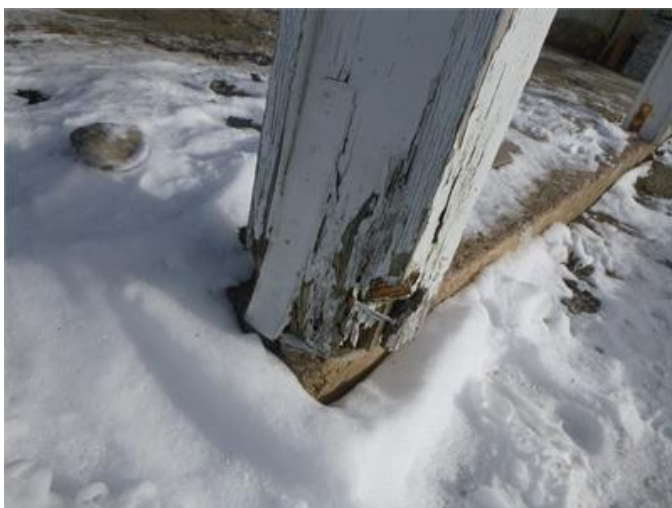
| Besiktningresultat | | | | | |
|---|---|---|---|---|---|
| | | | X | | Rötskade stolpar vid carporten<br>Kontakta en fackman för byte |

Rötskador i carportens stolpe

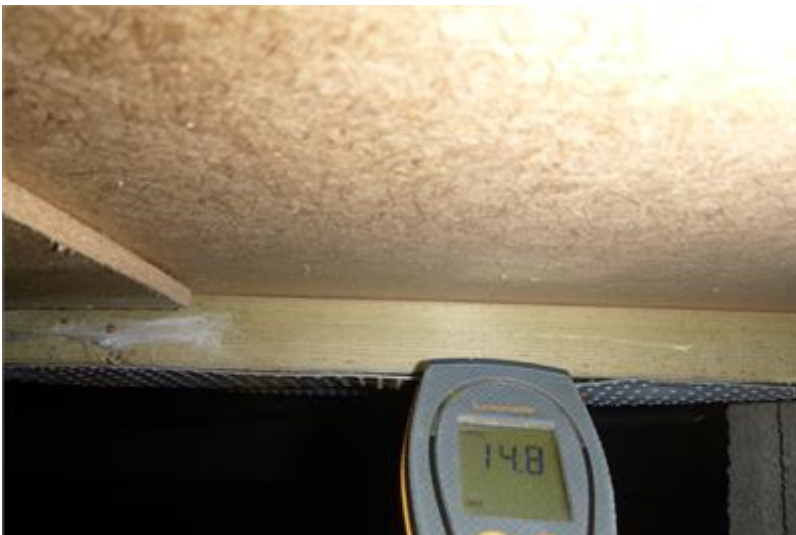
Plastfoile mot markytan är ej heltäckande  
Mindre fuktgenomslag utmed grundmurar  
Tryckimpregnerade träreglar förekommer  
Vid stickprovskontroll i blindbotten och syllkonstruktion mättes en fuktkvot på 15%.

Det kritiska gränsvärdet för mikrobiell tillväxt brukar anges till ca 15-17% fuktkvot (FK).
