# Besiktningsprotokoll

Anticimex Försäkringsbesiktning i samarbete med Fastighetsbyrån

| Fastighetsbeteckning:<br>Oxeln 16 | |
| Fastighetsadress:<br>Kapellgatan 11a | |

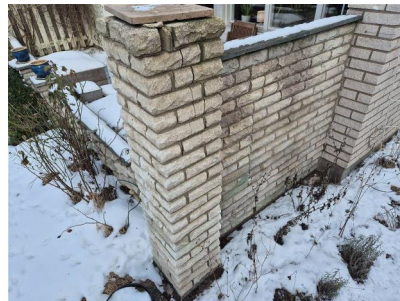
### Utvändigt / Uteplats

Sprickor finns uteplatsens mur.

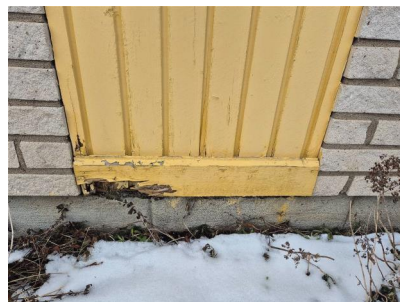
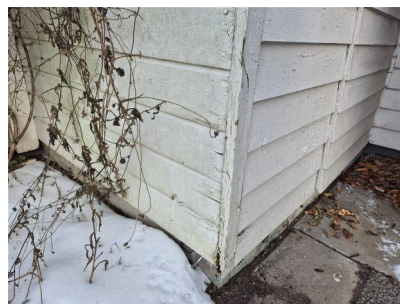
### Utvändigt / Fasad

Fasadpanelen är i behov av målning/underhåll och mindre rötskador förekommer.

Fasadbeklädnad och träkonstruktioner där målningsbehov finns riskerar att få fukt- och rötskador på grund av sämre vattenavvisande förmåga.

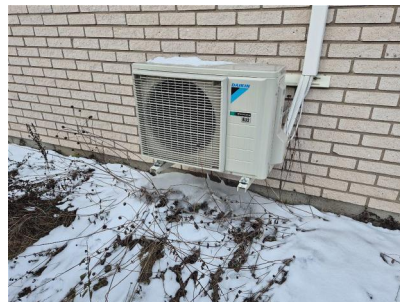
Kondensvatten från luftvärmepumpens utedel leds inte bort från husgrunden.

Detta medför ökad risk för att vatten tränger in i anslutande konstruktioner, vilket i sin tur kan leda till fuktrelaterade skador. Observera att besiktning av byggnadens värmesystem eller värmepumpen inte har ingått i uppdraget.

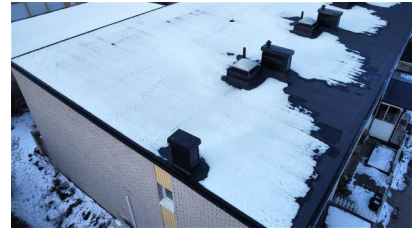
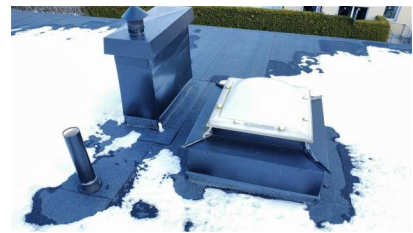
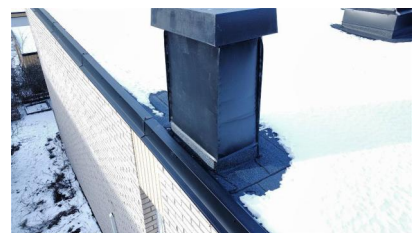
### Utvändigt / Tak

Yttertaket var snötäckt vid besiktningen.

Då yttertaket var snötäckt vid besiktningstillfället kunde inte besiktning av taket genomföras i sin helhet. Taket är enbart kontrollerat via drönare.

Vi rekommenderar en kompletterande besiktning när taket är fritt från snö.

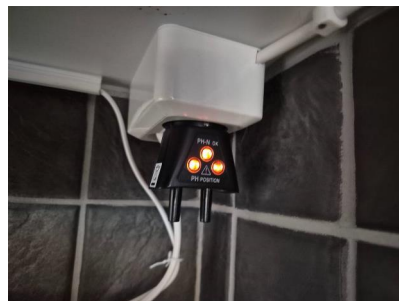
### Entréplan / Kök

Vid stickprovskontroll av jordade eluttag noterades felkoppling. Jordade och ojordade eluttag finns i samma rum och elkablar till taklampa hänger oskyddade.

Kontakta en elektriker för kontroll och åtgärd.

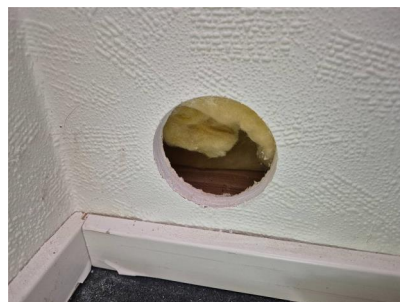
Fuktskydd saknas under kyl & frys.

Utan fuktskydd är det svårt att upptäcka läckage. Vatten kan då tränga in i omkringliggande konstruktioner och orsaka fuktskador.

Vid kontroll av väggssyllar uppmättes fuktvärden under kritisk nivå för mikrobiell tillväxt och normal lukt upplevdes.

Fuktkvoten uppmättes till 7 % i ytterväggssyll.

För att upptäcka eventuella läckage, installera ett fuktskydd.
