# Besiktningsprotokoll

Anticimex Försäkringsbesiktning i samarbete med Fastighetsbyrån

| Fastighetsbeteckning:<br>Erlandsgården 15 | |

| Besiktningsdatum:<br>2026-02-23 | Protokollnummer:<br>69564058 |

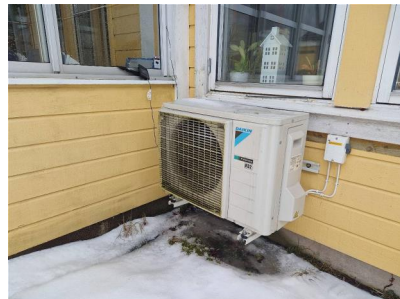
Kondensvatten från luftvärmepumpens utedel leds inte bort från husgrunden.

Detta medför ökad risk för att vatten tränger in i anslutande konstruktioner, vilket i sin tur kan leda till fuktrelaterade skador. Observera att besiktning av byggnadens värmesystem eller värmepumpen inte har ingått i uppdraget.

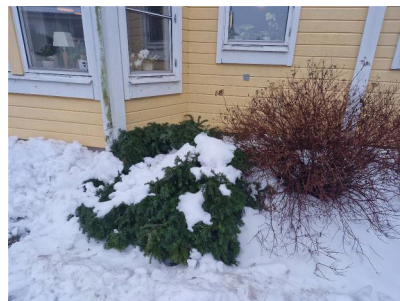
Växter finns i anslutning till byggnaden.

När det finns rabatter och växter nära byggnaden finns risk att fukt stannar kvar i väggarna. Detta kan i sin tur orsaka invändiga fuktskador. Växternas rötter kan också skada grundmuren och sätta dräneringsledningen ur funktion.

Området närmast huset rekommenderas att vara fritt från växtlighet.

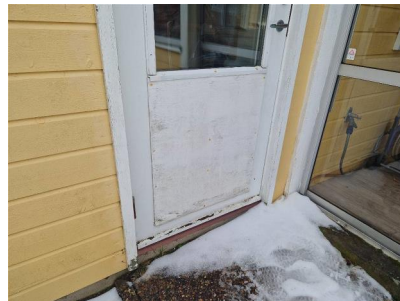
Ytterdörr åt nordväst är i behov av målning/underhåll.

Dörrar där målningsbehov finns riskerar att få fukt- och rötskador på grund av sämre vattenavvisande förmåga.

För att öka livslängden på dörr rekommenderas målning och underhåll.

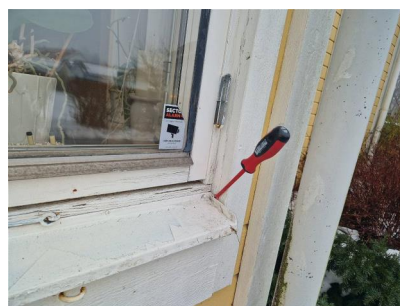
Fönsterbleck är otäta vid infästningar.

Eftersom fönsterblecken är otäta finns risk att vatten rinner in i väggen vilket i sin tur kan leda till fuktskador i väggkonstruktionen.

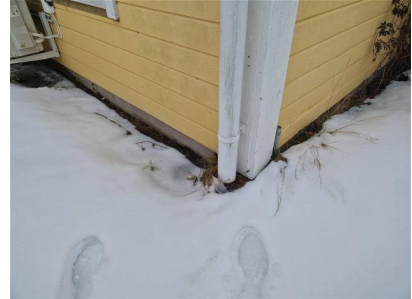
Stupröret åt nordväst är bristfälligt anslutet till markledning.

Stuprör som avslutas intill huset (ovan mark) kan medföra en ökad fuktbelastning på grundmur/sockel som i sin tur kan leda till fuktrelaterade skador.

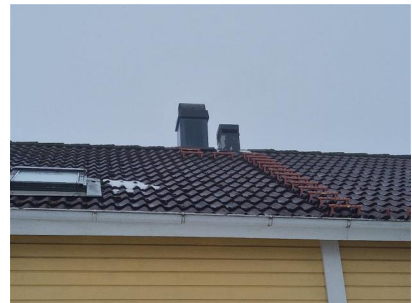
Yttertaget är endast inspekterat från marken på grund av säkerhetsskäl.

Mossa finns på takpannor och färgsläpp finns på plåtdetaljer.

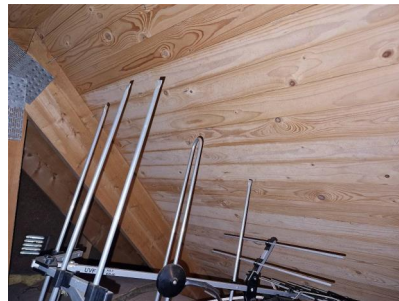
Mikrobiell påväxt finns lokalt åt norr på underlagstaket. Fuktkvoten mättes i underlagstaket till mellan 14-15 %.

Det finns risk för mikrobiell tillväxt om den relativa fuktigheten (RF) i luften är över 75 %, vilket i gran- och furuvirke motsvarar en fuktkvot (FK) på ca 17 %.

Detta kan vara ett tecken på att vinden tillförs fukt inifrån bostaden. Observera att besiktning av bostadens ventilationssystem inte har ingått i uppdraget.

För att komma tillrätta med detta kan fukttillförseln inifrån bostaden behöva minskas. Det kan göras genom att ventilationen i bostaden förbättras samt att eventuella otätheter i vindsbjälklaget (tak-/väggvinklar, taklucka med mera) tätas. Läs Anticimex faktablad om uppvärmda vindsutrymmen för tips och råd.

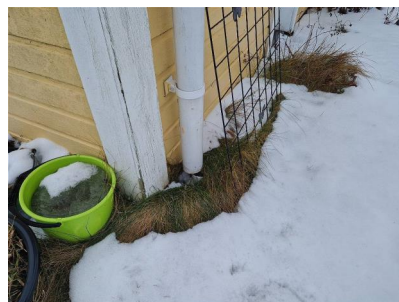
Stuprör är bristfälligt anslutet till markledning.

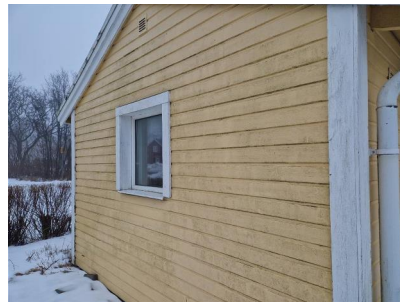
Fasadpanelen är i behov av målning/underhåll.

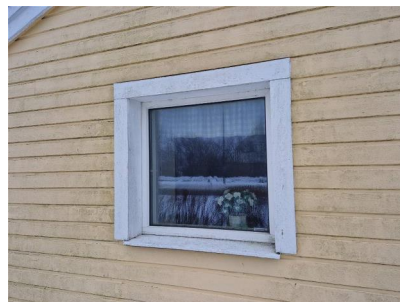
Överbleck saknas ovan fönstret.

Avsaknad av bleck ovanför fönster medför en ökad risk för att vatten kan rinna in och orsaka fuktrelaterade skador i omkringliggande konstruktioner.

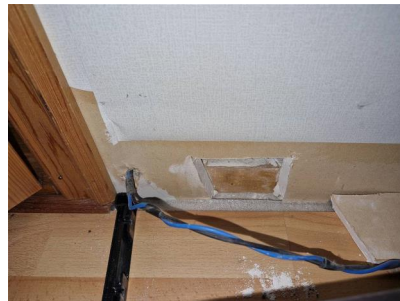
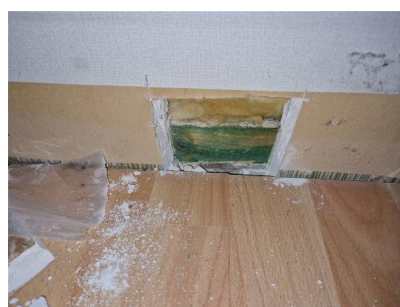
Ett 7x5 cm hål sågades upp i nederkant av innerväggen i sovrummet mot vardagsrummet. Syllen är av obehandlat virke och ligger direkt på betongplattan utan underliggande fuktskydd. Fuktkvoten mättes i syllen till 8 %. Ingen avvikande lukt känns från provhålet.

Ett 10x7 cm hål sågades upp i ytterväggen åt nordväst i sovrummet. Ytterväggssyllen består av tryckimpregnerat virke. Fuktkvoten mättes i syllen till mellan 9-10 %. Ingen avvikande lukt känns från provhålet.

Vid byggandet av grundkonstruktioner på 1970-talet förekommer ofta syll-konstruktioner både i ytterväggar och i mellanväggar som utförts med ett felaktigt fuktskydd och som även ibland är rötskyddsimpregnerade. Då detta förekommer i befintlig golvkonstruktion riskerar syll-konstruktionerna på grund av naturlig fuktpåverkan från mark att drabbas av fuktskador.

Detta i sin tur kan leda till mikrobiella skador som kan resultera i att mikrobiell lukt och de rötskyddbehandlade syllarna kan även avge kemisk lukt som sprids till boendemiljön.

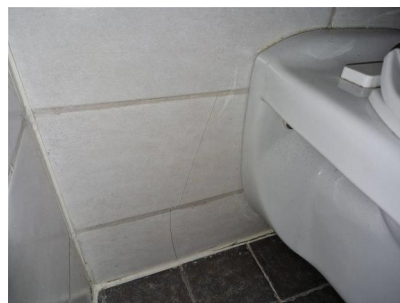
Vid toalettstolen finns spruckna kakelplattor.

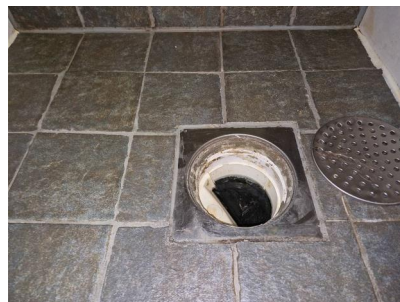
Klämring finns inte i golvbrunn.

Avsaknad av klämring i golvbrunn medför att vatten kan tränga ner i omkringliggande konstruktioner med fuktskador som följd. Detta kan i sin tur leda till mikrobiella skador (angrepp av mikroorganismer).

Vid fuktindikering som utfördes i utrymmet påvisades inga förhöjda fuktindikationer.

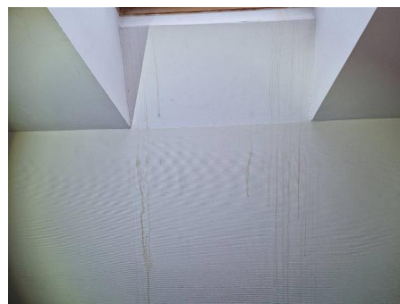
De missfärgningar/rinnmärken som finns vid takfönstren i allrummet på övre plan är från då man glömt att stänga dom när det regnat.

Ytliga missfärgningar finns på ytterväggen åt öster under takfönster. Fuktindikering utfördes mot missfärgningarna utan anmärkning.

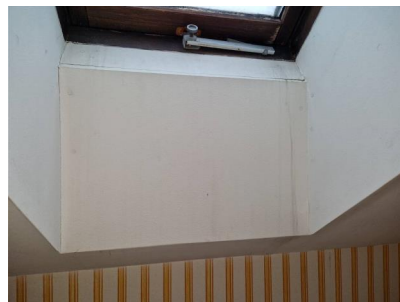
Ytliga missfärgningar finns på ytterväggen åt öster under takfönster. Fuktindikering utfördes mot missfärgningarna utan anmärkning.

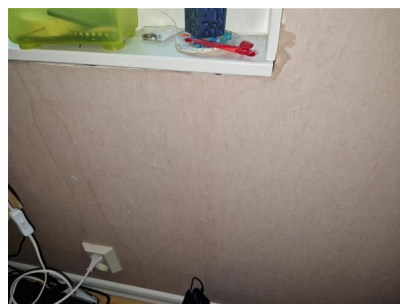
Lokalt åt väster noteras missfärgningar i ytterväggen intill fönstret. Vid fuktindikering mot missfärgningarna påvisas förhöjda fuktindikationer mot missfärgningen i hörnet vid fönstersmygen.

För att utreda orsaken till och omfattningen av missfärgningarna rekommenderas att en fördjupad undersökning utförs.
