# Besiktningsprotokoll

Anticimex Försäkringsbesiktning i samarbete med Fastighetsbyrån

| Fastighetsadress:<br>Högalidsgatan 4 | |

| Besiktningsdatum:<br>2026-02-20 | Protokollnummer:<br>69566967 |

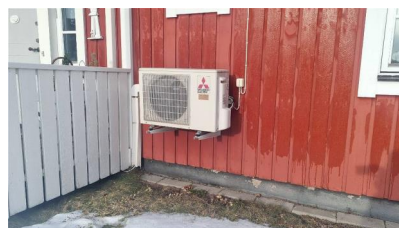
- Kondensvatten från luftvärmepumpens utedel leds inte bort från husgrunden.

Detta medför ökad risk för att vatten tränger in i anslutande konstruktioner, vilket i sin tur kan leda till fuktrelaterade skador. Observera att besiktning av byggnadens värmesystem eller värmepumpen inte har ingått i uppdraget.

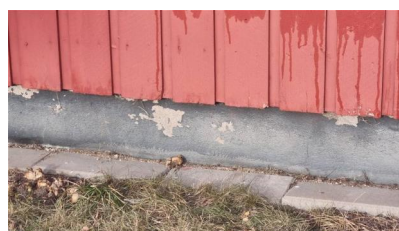
- Färgsläpp finns i sockel.

Bedöms inte ha lett till bakomliggande skador.

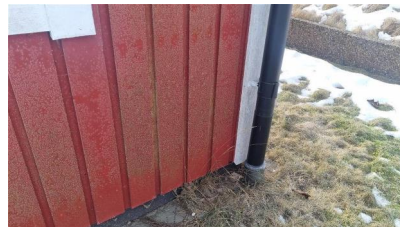
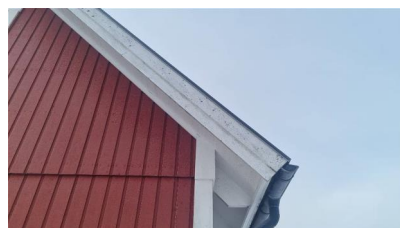
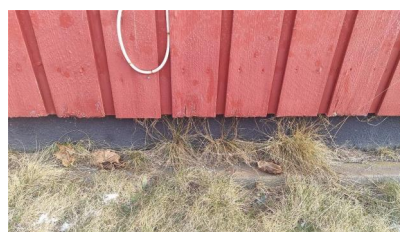
- På husets utsida finns ett mindre underhållsbehov på fasadpanelen och på träkonstruktioner samt att lokala rötskador finns på fasadpanelens ändträ.

Fasadpanelen och träkonstruktioner är i behov av ett mindre målning/underhållsarbete och lokala rötskador finns på ändträ.

Fasadbeklädnad och träkonstruktioner där målningsbehov finns riskerar att få fukt- och rötskador på grund av sämre vattenavvisande förmåga. För att öka livslängden rekommenderas målning och underhåll.

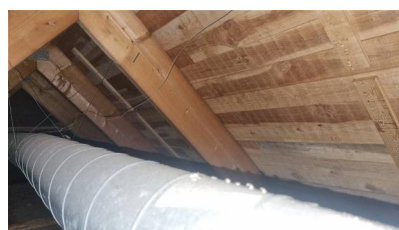
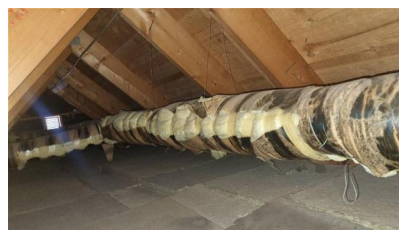
Vid kontroll av vinden uppmättes fuktvärden under kritisk fuktnivå för mikrobiell tillväxt och en normal lukt upplevdes.

Det finns risk för mikrobiell tillväxt om den relativa fuktigheten (RF) i den omgivande luften är över 75 %. I furuvirke motsvarar det en fuktkvot (FK) på 17 %. Fuktkvoten i underlagstak/takbjälkar uppmättes vid besiktningstillfället till ca 8 %. Detta värde varierar dock under året beroende på årstid och utomhusklimat.

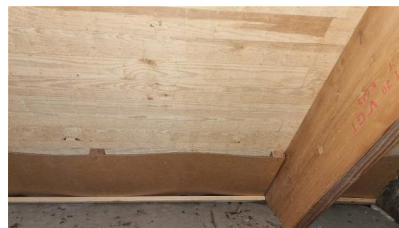
Vid kontroll av sidovindar uppmättes fuktvärden under kritisk fuktnivå för mikrobiell tillväxt och en normal lukt upplevdes.

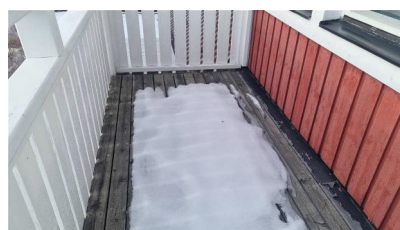
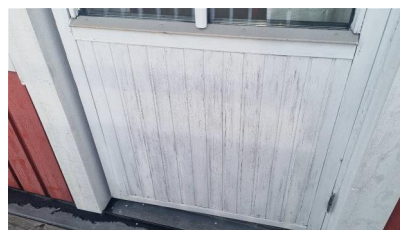
Taket under terrass/balkong kunde inte besiktas då trallen döljer takets yta. Notera även att dörren är i behov av ett underhåll samt att dörren kärvar mot tröskeln.

Jag rekommenderas att trätrallen demonteras så att en kompletterande besiktning kan utföras.

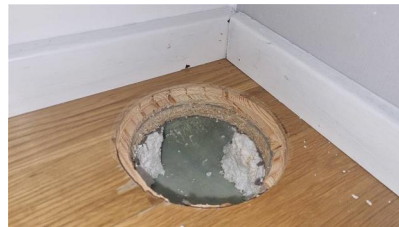
Vid kontroll av golvkonstruktion (provhål utfört under trappen) uppmättes fuktvärden under kritisk nivå för mikrobiell tillväxt och normal lukt upplevdes.

Grundläggningen består av en betongplatta på mark utan underliggande isolering och med ett flytande golvspånskiva på en cellplastisolering. Det finns risk för mikrobiell tillväxt om den relativa fuktigheten (RF) i den omgivande luften är över 75 %. I furuvirke motsvarar det en fuktkvot (FK) på 17 %. Fuktkvoten uppmättes till 12-15 % i inner och ytterväggssyll.

Flytande golvkonstruktion och eventuella väggssyllar riskerar att drabbas av fuktskador på grund av naturlig fuktpåverkan om fuktskyddet är bristfälligt utfört alternativt saknas. Fuktvandring kan ske från marken genom betongen till organiskt material genom så kallad kapillärsugning och diffusion, vilket kan leda till skador med lukt av mikrobiell karaktär. Om väggssyllarna skulle vara tryckimpregnerade kan även en kemisk lukt förekomma.

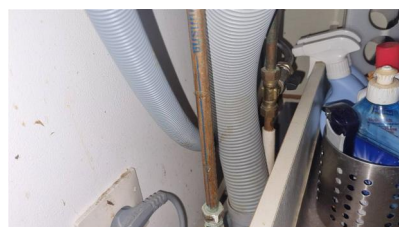
- Fuktskydd saknas i diskbänkskåp och under vitvaror. Notera att golvmattan under diskmaskinen är uppvikt runtom.

Utan fuktskydd är det svårt att upptäcka läckage från rörledningar. Vatten kan då tränga in i omkringliggande konstruktioner och orsaka fuktskador.

För att upptäcka eventuella läckage, installera fuktskydd.

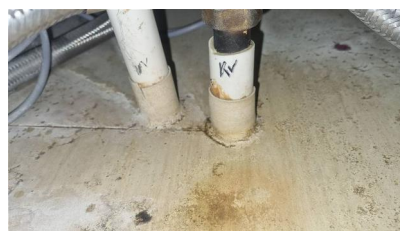
- Klämring i golvbrunn är lös och glipa/otäthet finns i mattskarv.

Den lösa klämringen i golvbrunnen medför att vatten kan tränga ner i omkringliggande konstruktioner med fuktskador som följd. Detta kan i sin tur leda till mikrobiella skador (angrepp av mikroorganismer).

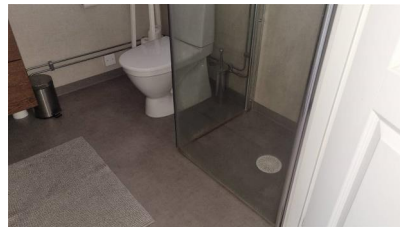
- Fuktindikering i utrymmet gav inga förhöjda fuktindikationer.

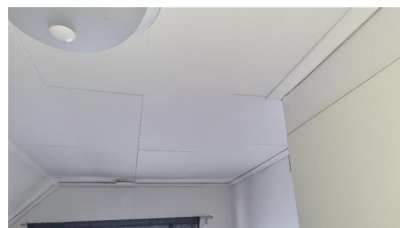
Innertaket har bitvis släppt och bågnar.

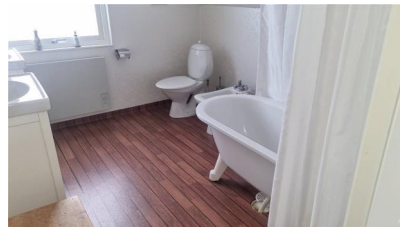
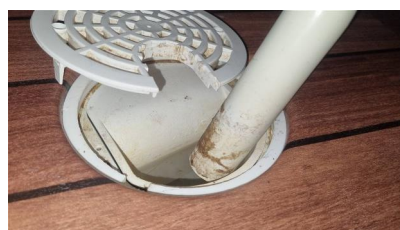
- Golvbrunnen är inte utbytt i samband med renovering.

Risk finns att den nya golvmattan inte har kunnat anslutas till golvbrunnen på ett riktigt sätt, vilket kan leda till fuktskador i omkringliggande konstruktioner.

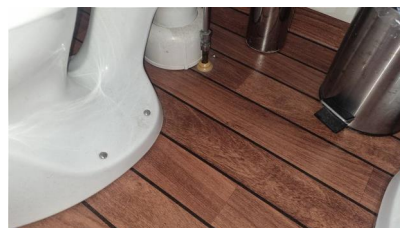
- Rör genomföring finns i golv.

Rör genomföringar i golv medför en ökad risk för att vatten tränger ner i omkringliggande konstruktioner och orsakar fuktskador.

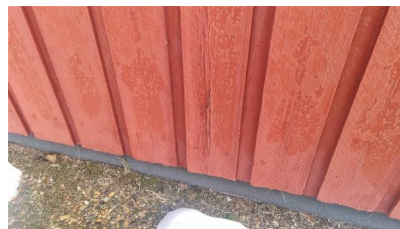
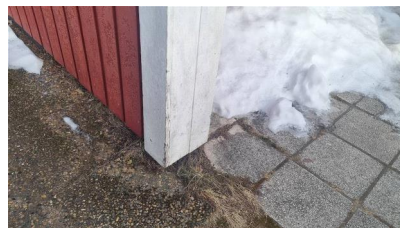
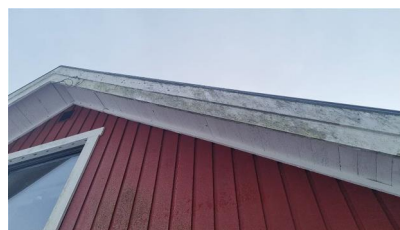
Fasadpanelen och träkonstruktioner är i behov av målning/underhåll.

Fasadbeklädnad och träkonstruktioner där målningsbehov finns riskerar att få fukt- och rötskador på grund av sämre vattenavvisande förmåga. För att öka livslängden rekommenderas målning och underhåll.

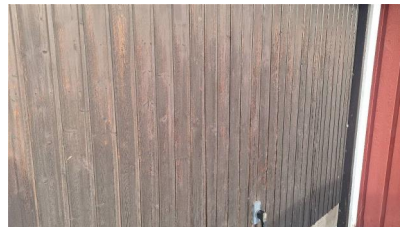
Garageportar har färgsläpp och torrsprickor.
