Prosan 8

Erks väg 15

| Uppdragsnummer | S17396 |
| Besiktningsdatum | 2026-02-23 |

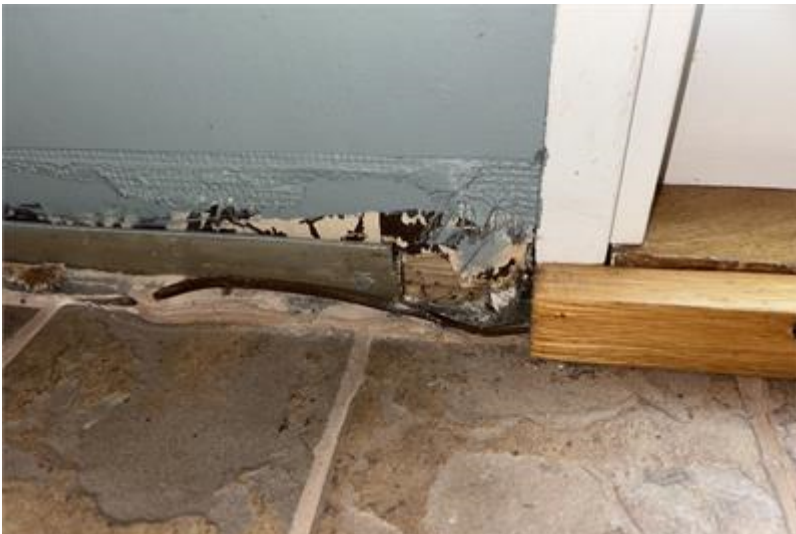
| Byggnadsdel | Väggsyll i Hall |

Fuktkvoten i träsyll uppmättes till 12% FK.

Det kritiska gränsvärdet för mikrobiell tillväxt brukar anges till ca 17% fuktkvot (FK).

Uppmätt värde ligger under gränsvärdet för mikrobiell påväxt.
