# Besiktningsprotokoll

Anticimex Försäkringsbesiktning i samarbete med Fastighetsbyrån

| Fastighetsadress:<br>Vassmustavägen 29B | |

| Besiktningsdatum:<br>2026-02-20 | Protokollnummer:<br>69552033 |

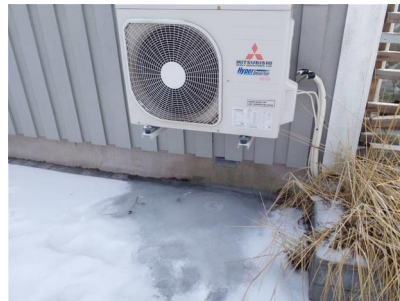
Kondensvatten från luftvärmepumpens utedel leds inte bort från husgrunden.

Detta medför ökad risk för att vatten tränger in i anslutande konstruktioner, vilket i sin tur kan leda till fuktrelaterade skador. Observera att besiktning av byggnadens värmesystem eller värmepumpen inte har ingått i uppdraget.

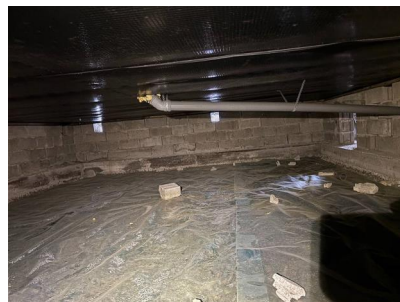
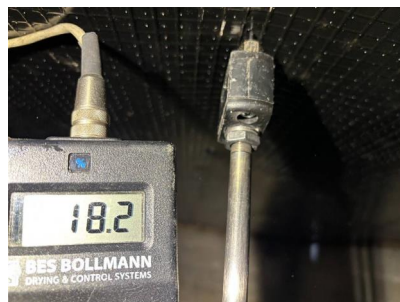
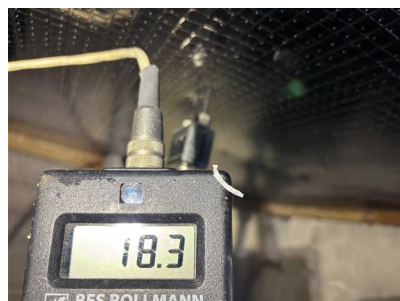
Vid kontroll av konstruktionen i krypgrund uppmättes fuktvärden över kritisk fuktnivå för mikrobiell tillväxt. Risk för mikrobiell tillväxt föreligger om den relativa fuktigheten i den omgivande luften är över 75 % vilket i furuvirke motsvarar en fuktkvot på 17 %

Fuktkvoten uppmättes till 18,2% & 18,3% genom plasten in i bjälklagets undersida.

Uteluftsventilerade krypgrunder med bjälklag av organiskt material har ofta fuktskador på grund av naturlig fuktpåverkan.

Detta kan resultera i mikrobiella skador. De uppmätta fuktkvotsvärdena indikerar att grunden delar av året är så fuktig att mikroorganismer utvecklas.

För att undvika detta så måste grundens klimat bli torrare, detta kan exempelvis göras genom installation av en s.k. sorptionsavfuktare vars uppgift är att hålla luftfuktigheten på en så låg nivå att en tillväxt av mikroorganismer ej är möjlig. Läs Anticimex faktablad om krypgrunder för tips och råd.

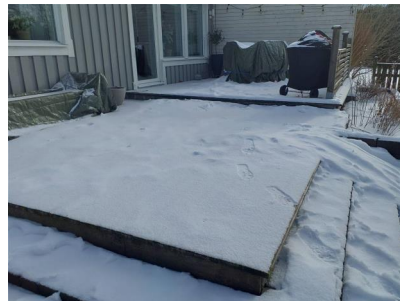
Altan var snötäckt vid besiktningen.

Då altan var snötäckt vid besiktningstillfället kunde inte besiktning genomföras.

Vi rekommenderar en kompletterande besiktning när altan är fri från snö.

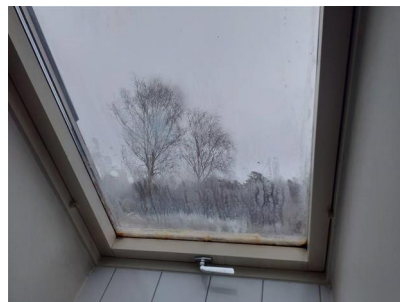
Takfönsternas isolerglas är punkterade (missfärgade/imma mellan rutorna).

Isolerglas som är punkterade tyder på att tätningen mellan rutorna är bristfälliga.

Kontakta glasmästare för åtgärdsförslag och bedömning av omfattningen av ett eventuellt fönsterbyte.

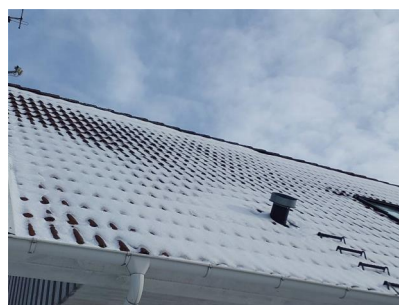
Yttertaket var snötäckt vid besiktningen.

Då yttertaket var snötäckt vid besiktningsstillfället kunde inte besiktning av taket genomföras.

Vi rekommenderar en kompletterande besiktning när taket är fritt från snö.

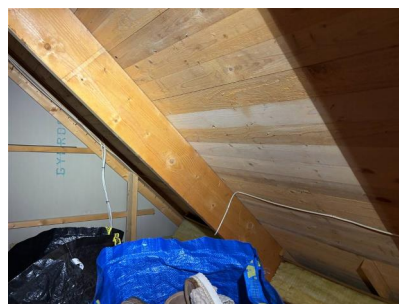
Mindre mikrobiell påväxt finns på underlagstaket.

Detta kan vara ett tecken på att vinden tillförs fukt inifrån bostaden. Observera att besiktning av bostadens ventilationssystem inte har ingått i uppdraget.

För att komma tillrätta med detta kan fukttillförseln inifrån bostaden behöva minskas. Det kan göras genom att ventilationen i bostaden förbättras samt att eventuella otätheter i vindsbjälklaget (tak-/väggvinklar, taklucka med mera) tätas. Läs Anticimex faktablad om oppvärmda vindsutrymmen för tips och råd.

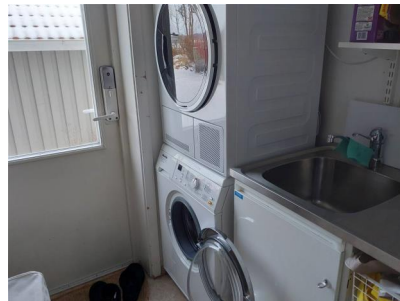
Tvättstugan har äldre yt-/tätskikt.

Eftersom funktionen, som innebär att ytskiktet/tätskiktet ska vara vattentätt, kan vara nedsatt finns en ökad risk att vatten tränger igenom ytskiktet/tätskiktet med vattenskador i omkringliggande konstruktioner som följd.

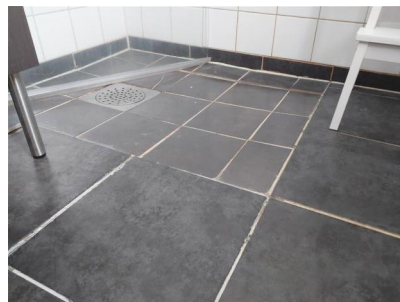
Vattenskada finns i golvet vid duschplatsen.

Vattenskadan har uppkommit via golvbrunnen. Klinkerplattorna har rest sig. (Släppt från underlaget).

Vi rekommenderar en fördjupad undersökning för att bedöma orsak och omfattning samt åtgärd.

Aktuellt försäkringsbolag för byggnaden bör även kontaktas för bedömning om skadan är ersättningsbar eller ej.

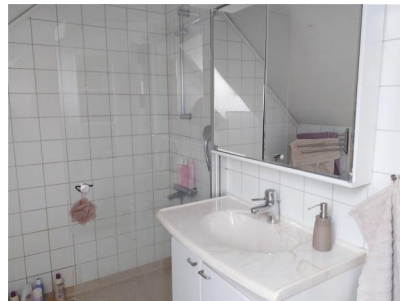
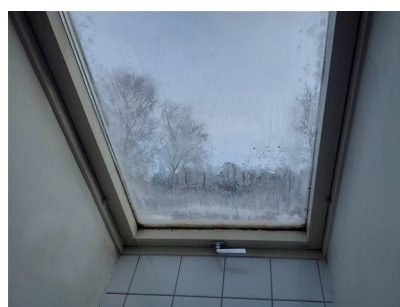
Våtutrymmet har äldre yt-/tätskikt.

Eftersom funktionen, som innebär att ytskiktet/tätskiktet ska vara vattentätt, kan vara nedsatt finns en ökad risk att vatten tränger igenom ytskiktet/tätskiktet med vattenskador i omkringliggande konstruktioner som följd.

Vidare noterat är takfönstrets isolerglas är punkterat.  
Läs vidare under utvändigt "fönster".

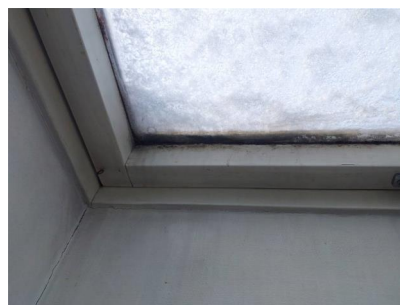
Takfönstrets isolerglas är punkterat.  
Läs vidare under utvändigt "fönster".
