**Fastighetsuppgifter**

Slätta 5:49

Stångtjärnsvägen 313

| Uppdragsnummer | WA2323 |

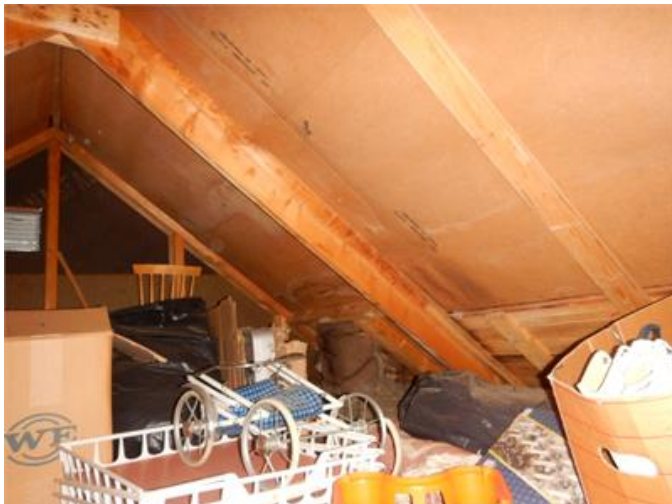
| Besiktningsresultat | | | | | |
|---|---|---|---|---|---|
| Nockvind | | X | | | Torra fuktmärken förekommer på underlagstakets masonitskivor, vanligt för konstruktionstypen. Hålls dock under uppsikt. |

Missfärgning på takskivornockvind.

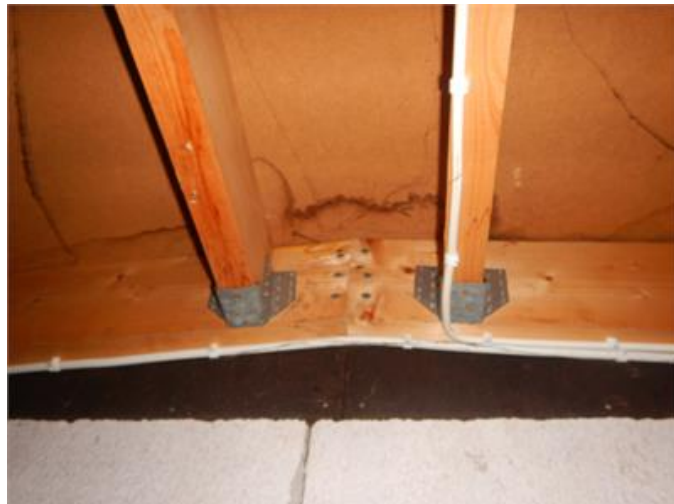
| Besiktningsresultat | | | | | |
|---|---|---|---|---|---|
| Förråd | | X | | | Torra missfärgningar på yttertaket insida efter tidigare fuktpåverkan. |

Yttertaketets insida i förråd.
