# Besiktningsprotokoll

Anticimex Försäkringsbesiktning i samarbete med Fastighetsbyrån

| Fastighetsadress:<br>Modhs väg 51 | |

| Besiktningsdatum:<br>2026-02-20 | Protokollnummer:<br>69558094 |

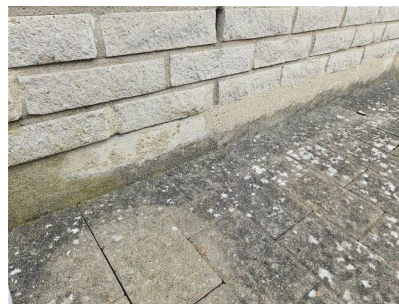
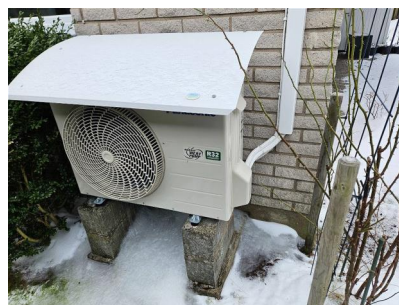
#### Utvändigt / Sockel

Fuktuppsug och sprickor finns på sockeln.

Kondensvatten från luftvärmepumpens utedel leds inte bort tillräckligt från husgrunden.

Detta medför ökad risk för att vatten tränger in i anslutande konstruktioner, vilket i sin tur kan leda till fuktrelaterade skador.

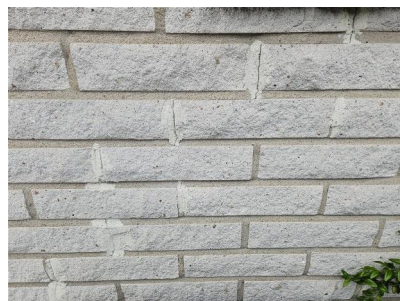
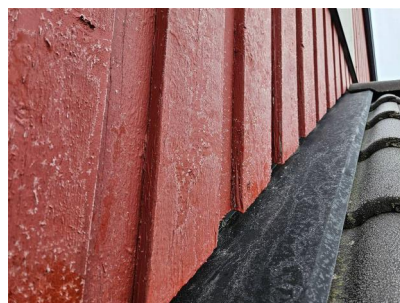
### Utvändigt / Fasad

Sprickor finns i tegelfasaden.

Dessa bedöms inte ha lett till bakomliggande skador.

Fasadbeklädnaden har färgsläpp och torrsprickor.

Fasadbeklädnad och träkonstruktioner där målningsbehov finns riskerar att få fukt- och rötskador på grund av sämre vattenavvisande förmåga.

Noterade brister kan med fördel åtgärdas vid framtida planerat förebyggande underhåll

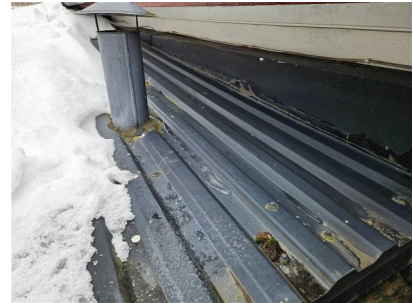
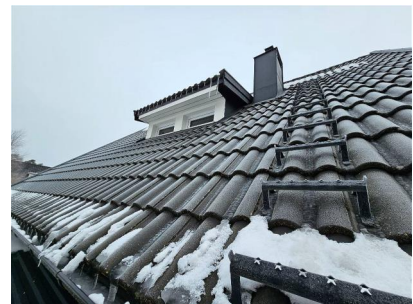
### Utvändigt / Tak

Taktäckningen av plåt är inte anpassad till taklutningen ovan garage.

Detta kan leda till fuktskador i bakomliggande konstruktioner.

Kontakta en plåtslagare/tak för kontroll och åtgärd.

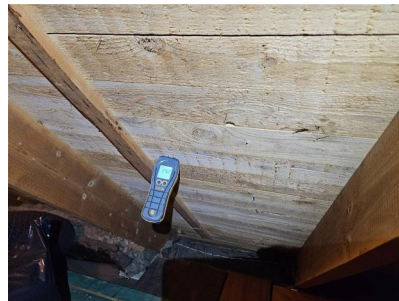
### Utvändigt / Vind

Vid kontroll av vinden har fuktvärden under kritisk fuktnivå för mikrobiell tillväxt uppmätts, dock finns mikrobiell påväxt på underlagstak.

Fuktkvoten i underlagstak/takbjälkar uppmättes till 14 %.

Mikrobiell tillväxt kan ske vid en relativ luftfuktighet om 75 % vilket motsvarar fuktkvoten 17 % i trämaterial.

Den upptäckta mikrobiella påväxten på underlagstaket är ett tecken på att vinden har tillförts eller tillförs fukt inifrån bostaden.

För att komma tillrätta med detta kan fukttillförseln inifrån bostaden behöva minskas.

Det kan göras genom att ventilationen i bostaden förbättras samt att eventuella otätheter i vindsbjälklaget (tak-/väggvinklar, taklucka med mera) tätas.

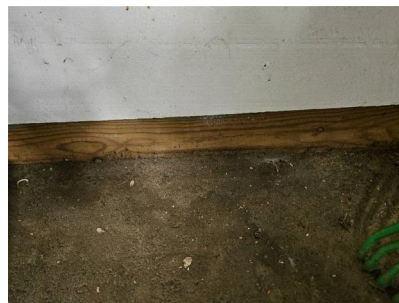
### Utvändigt / Garage invändigt

Trädetaljer i kontakt med mark av asfalt och betonggjutning.

Trädetaljer (trösklar, innervägg mm) kan via kapillärkraft bli fuktiga vilket kan leda till fuktskador. Vid misstanke om detta bör dessa delar bytas ut.

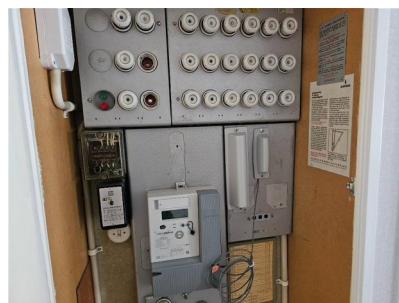
### Hela huset / Allmänt

Jordfelsbrytare finns ej.

Det finns inget krav att hus byggda före år 2000 ska ha jordfelsbrytare. Jordfelsbrytaren minskar dock risken för personskador och brand orsakade av elanläggningen.

Kontakta en elektriker för kontroll och åtgärd.

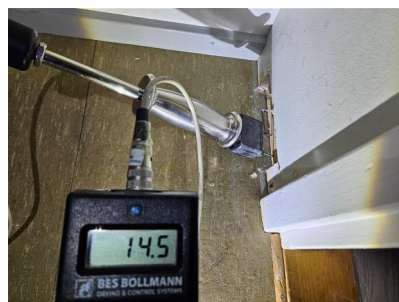
### Entréplan / Allmänt

Grundläggningen består av en betongplatta på mark utan underliggande isolering och med ytskikt dikt an betongen.

Där uppmättes fuktvärden under kritisk nivå för mikrobiell tillväxt och normal lukt upplevdes.

Fuktkvoten uppmättes till 14 - 15 %.

Flytande golvkonstruktion och eventuella väggsyllar riskerar att drabbas av fuktskador på grund av naturlig fuktpåverkan om fuktskyddet är bristfälligt utfört alternativt saknas.

Fuktvandring kan ske från marken genom betongen till organiskt material genom så kallad kapillärsugning och diffusion, vilket kan leda till skador med lukt av mikrobiell karaktär.

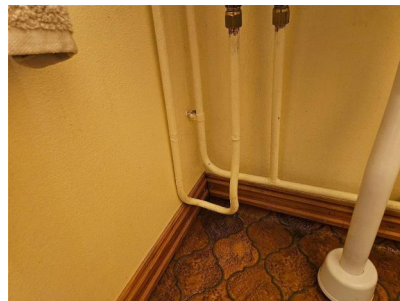
### Entréplan / Toalett

Vattenrör är inte fixerade enligt bransch regler.

När vattenrör inte är fixerade kan kopplingarna lossna pga vibrationer med läckage som följd.

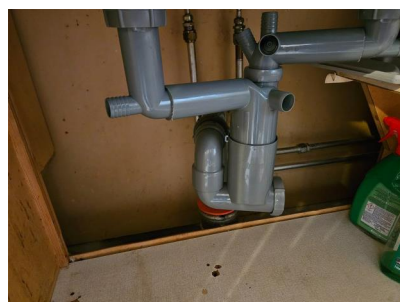
### Entréplan / Kök

Fuktskydd saknas i diskbänksskåp.

Utan fuktskydd är det svårt att upptäcka läckage från rörledningar. Vatten kan då tränga in i omkringliggande konstruktioner och orsaka fuktskador.

För att upptäcka eventuella läckage, installera ett fuktskydd, alternativt fuktsensor/larm.

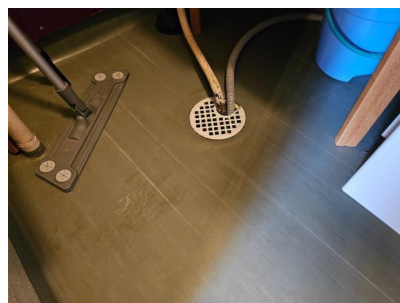
### Entréplan / Tvättstuga

Gjutjärnsbrunnen är rostangripen.

Det finns risk att golvbrunnen rostar sönder med fuktskador som följd.

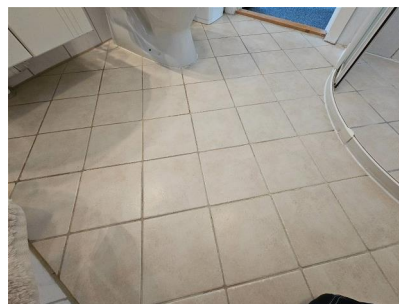
### Övre plan / Dusch / Toalett

Våtutrymmet har äldre yt-/tätskikt och utförande.

Avloppsrör tvättställ placerad för nära vägg (mindre än 40 mm).

Tät duschsarg finns vilket gör att golvbrunn inte ej tillgänglig för hela utrymmet.

Noterade brister är risk för fuktskador om läckage uppstår utanför dusch och vattnet ej kan rinna ner i golvbrunnen. Om möjligt, ta upp en spalt i botten av sockeln så vatten utanför duschen kan rinna till golvbrunn. Vid osäkerhet, kontakta fackman.

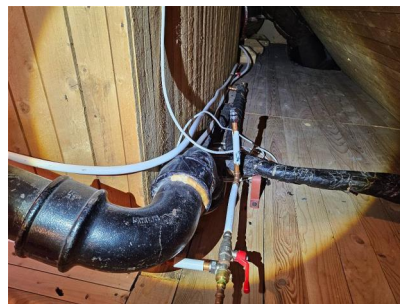
### Övre plan / Inredda vind/ar

Rörslits/installation saknar vattentät botten (våtrum övre plan).

När detta saknas så ökar risken för att ett läckage inte upptäcks i tid. Det kan leda till fuktskador i omkringliggande konstruktioner.

Vid byggnadsåret var detta tillåtet och utförandet anses därför vara fackmässigt utfört. I dagens branschregler är detta inte längre tillåtet.

Denna typ installation bör ha underliggande fuktskydd/tätskikt eller vara försedd med fuktsensor/larm.
