# Besiktningsprotokoll

Anticimex Försäkringsbesiktning i samarbete med Fastighetsbyrån

| Fastighetsadress:<br>Äppelgränd 13 | |

| Besiktningsdatum:<br>2026-02-18 | Protokollnummer:<br>69554762 |

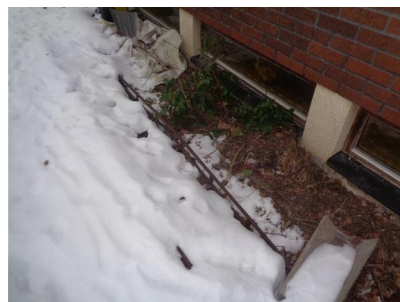
Marken lutar delvis mot huset.

Detta innebär en ökad fuktbelastning mot grunden vilket i sin tur kan orsaka fuktskador i huset.

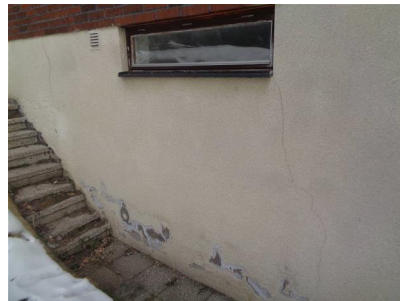
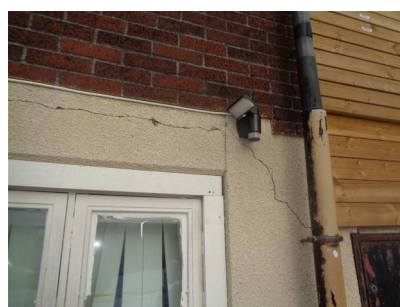
Sprickor/putssläpp finns i sockel.

Vi rekommenderar att kontakt tas med en behörig fackman för en fördjupad undersökning för att bedöma orsak och omfattning.

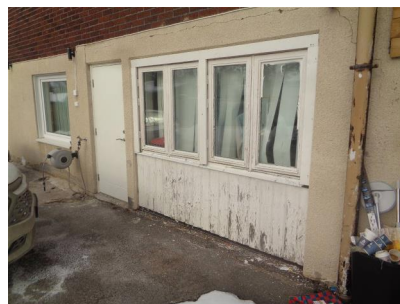
Fasadpanelen är i behov av målning/underhåll.

Fasadbeklädnad och träkonstruktioner där målningsbehov finns riskerar att få fukt- och rötskador på grund av sämre vattenavvisande förmåga. För att öka livslängden på fasadbeklädnaden rekommenderas målning och underhåll.

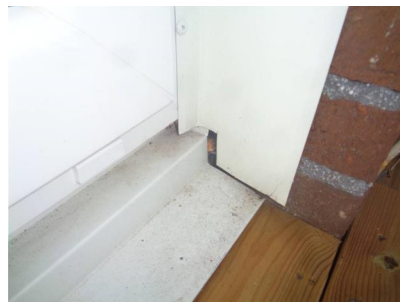
Tröskelbleck är otät vid infästningar/uppvik på altandörr och saknas på entrédörren.

Eftersom tröskelblecken är otäta/saknas finns risk att vatten rinner in i väggen vilket i sin tur kan leda till fuktskador i väggkonstruktionen.

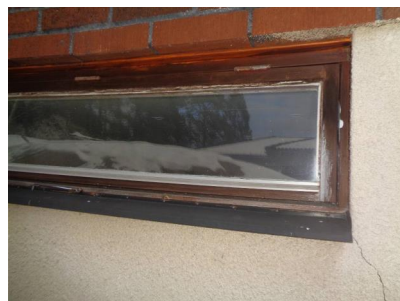
Äldre fönster är i behov av målning/underhåll.  
Källarfönster nära mark finns.

Fönsterbågar och fönsterkarmar där målningsbehov finns riskerar att få fukt- och rötskador på grund av sämre vattenavvisande förmåga.

För att öka livslängden på fönster rekommenderas målning och underhåll.

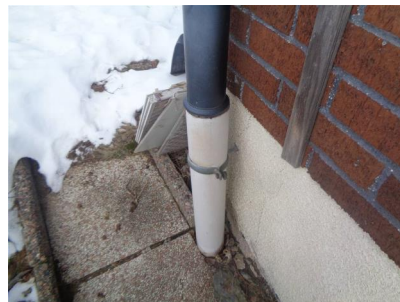
Lövsilar finns inte.

När det saknas lövsilar så finns det risk att det blir stopp i dagvattenledningen.

För att hindra stopp i dagvattenledningar rekommenderas komplettering av lövsilar.

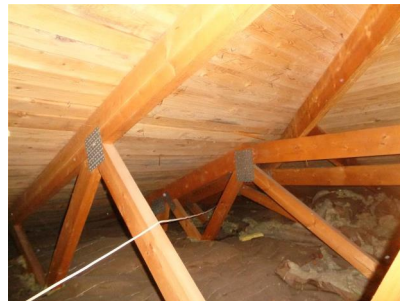
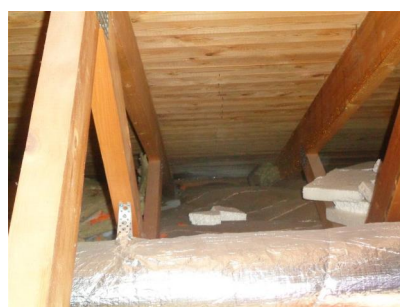
Mikrobiell påväxt och delvis rimfrost finns på underlagstaket.

Fuktkvoten uppmättes mellan 12-14%

Trots att fuktmätningen gav fuktvärden under kritisk fuktnivå finns mikrobiell påväxt på underlagstaket. Detta kan vara ett tecken på att vinden tillförs fukt inifrån bostaden och/eller uteluften.

Vi rekommenderar en fördjupad undersökning för att bedöma orsak och omfattning.

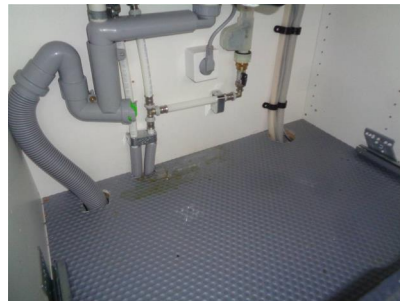
Fuktskydd saknas under kyl/frys och noteras med otätheter/bristfälliga i diskbänkskåpen, Upphållningsbygel saknas på spillvattenledningen från diskmaskinen.

Utan fuktskydd eller med bristfälliga är det svårt att upptäcka läckage. Vatten kan då tränga in i omkringliggande konstruktioner och orsaka fuktskador.

För att upptäcka eventuella läckage, installera ett fuktskydd.

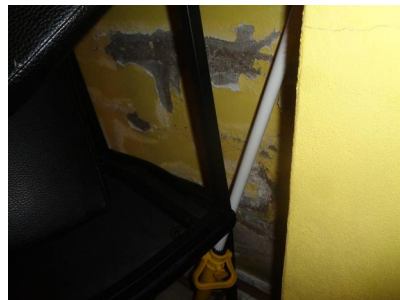
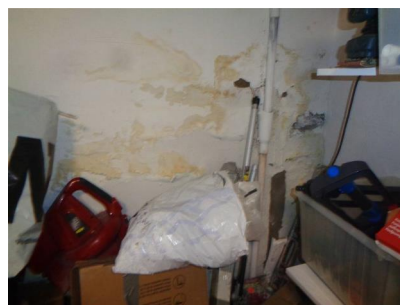
Puts- och färgsläpp finns på källarväggar.

Puts- och färg som släppt från underlaget invändigt på källarytterväggarna är ett tecken på att källarens utvändiga fuktskydd inte längre fungerar tillfredsställande.

För att åtgärda detta måste källarens utvändiga fuktskydd förbättras. Läs Anticimex faktablad om källare för tips och råd.

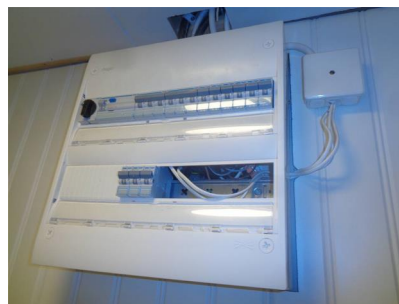
Gruppförteckning över elcentralen saknas och petskydd.

"Gruppförteckning" är en lista som ska vara placerad vid elcentralen. Den visar vilka säkringar som är anslutna till vilka armaturer, vägguttag och apparater. Den är också till för att underlätta vid felsökning och elarbeten.

Kontakta en elektriker för att upprätta en gruppförteckning som placeras i närheten av elcentralen.
