Alby 4:80

Alby Äng 6

Uppdragsnummer	A35699
Besiktningsdatum	2026-02-23
Besiktningföretag	OBM Byggnadsmiljö AB
Besiktningförrättare	Connie Åkerlund
Närvarande	Säljare
Giltig till och med	2027-02-23

Byggnadsbeskrivning 1½-plans hus	Byggnadsår 2018
Till eller ombyggnad	Övrigt Huset möblerat vid besiktningstillfället.

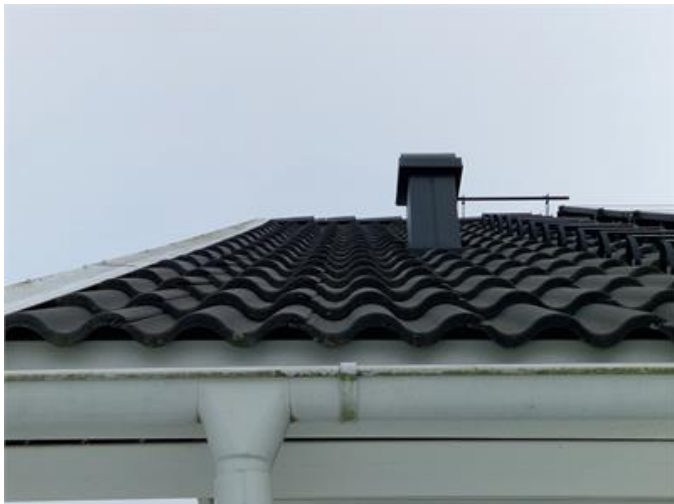
Tak:
Snörasskydd saknas ovan plåthuv.

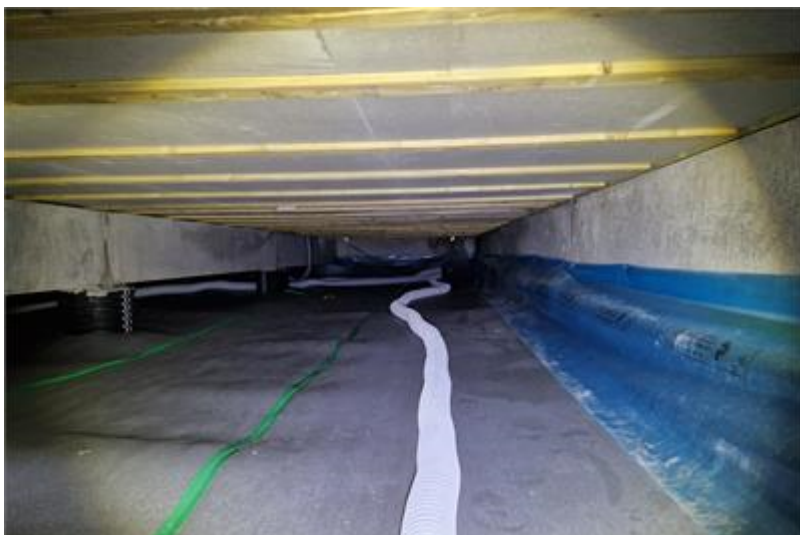
Det kritiska gränsvärdet för mikrobiell tillväxt brukar anges till ca 15-17% fuktkvot (FK).

FK i aktuell grund uppmättes till 14-17% i träreglar i undersida bjälklag. Avfuktare var ej i drift vid besiktningstillfället och kontroll av dess funktion bör utföras.
