Pallen 7

Libbyvägen 6

| Uppdragsnummer | C13176 |
| Besiktningsdatum | 2026-02-23 |

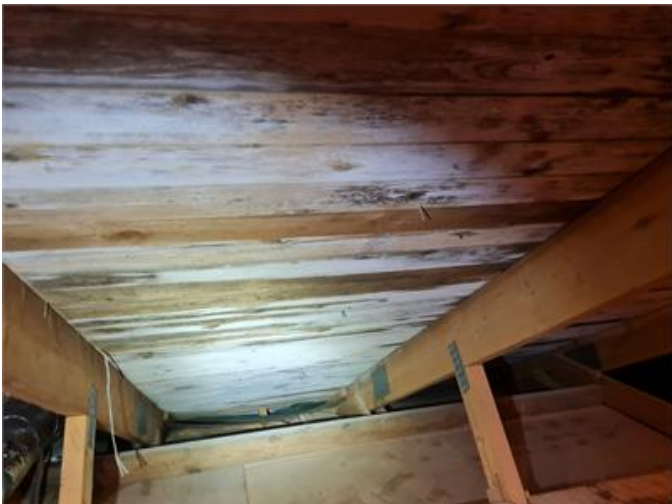
| Besiktningsresultat | | | | | |
|---|---|---|---|---|---|
| Vind | | X | | | <ul style="list-style-type: none"> <li>-Mikrobiell påväxt förekommer på underlagstakets undersida, se kommentar/riskanalys.</li> <li>-Skorsten avvälad, för utförande och garantier kan kontakt tas med aktuell entreprenör.</li> <li>-Ingen synlig avluftning till avloppssystemet. Äldre avluftningsgenomförning finns kvar genom underlagstak.</li> <li>-Isolering på vindsutrymmet behöver justeras och kompletteras.</li> <li>-Besiktades från brädat golv.</li> </ul> |

Mikrobiell påväxt förekommer på yttertakets insida. Skadornas orsak bör fastställas och skadorna på yttertaket bör åtgärdas i erforderlig omfattning, se även info på protokollets näst sista sida, pos. 3.

Bild visar mikrobiell påväxt mot underlagstaket på vindsutrymmet.
