**Fastighetsuppgifter**

Mungigan 3

Sjöhagsvägen 19

| Uppdragsnummer | A35703 |

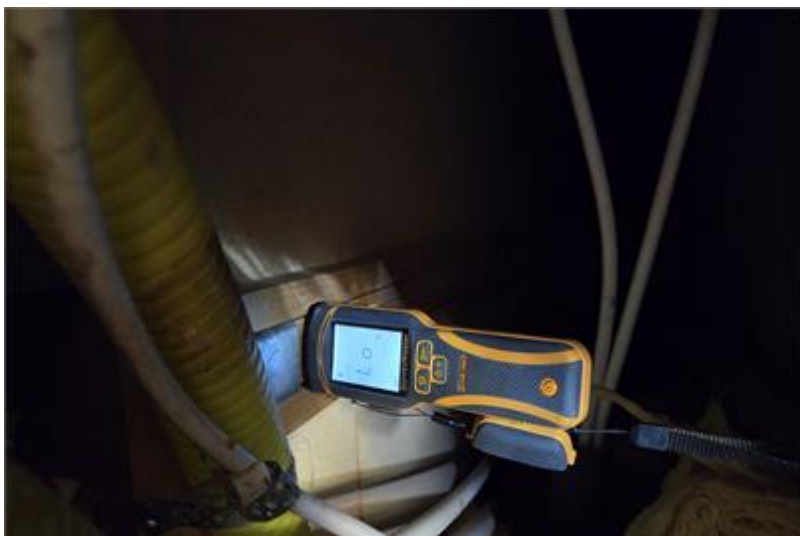
| Byggnadsdel | Torpargrund |
| Konstruktionsdel | Bjälklag |

- I bjälklags undersida uppmättes en fuktkvot (FK) på under 8%. Det kritiska gränsvärdet för mikrobiell tillväxt brukar anges till ca 15-17% fuktkvot (FK).
- Berg finns i dagen.
- Begränsad möjlighet att besiktiga utrymmet på grund av låg höjd. Besiktning utförd från lucka i källarvägg.
