**Fastighetsuppgifter**

Fastighetsbeteckning  
Kumbelnäs 121:3  
Adress  
Våmhusvägen 81  
79296 Våmhus

Uppdragsnummer WA7708  
Besiktningsdatum 2026-02-23  
Besiktningsföretag OBM Besiktning Dalarna AB  
Besiktningsförrättare Oscar Dahl  
Närvarande Säljaren  
Giltig till och med 2027-02-23

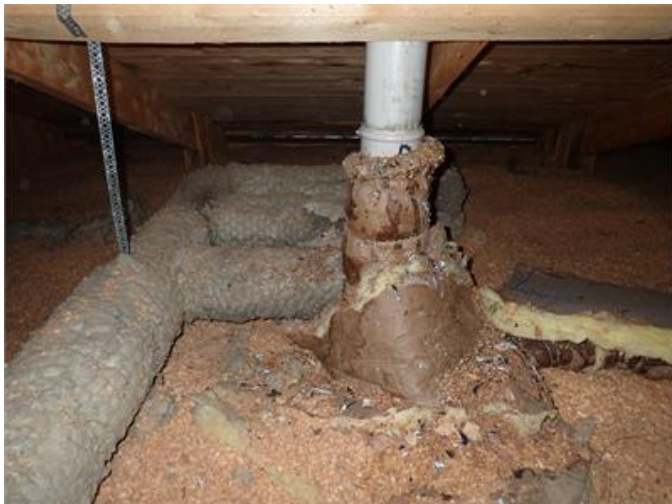
| Besiktningsresultat | | | | | |
|---|---|---|---|---|---|
| Vind | | x | | | -Fuktfläckar noteras på del av underlagstak (inga förhöjda fuktvärden uppmättes), hålls under uppsikt för eventuella förändringar.<br>-Rinnmärken noteras på pappbeklädd isolering runt avloppsventilationen (torrt vid besiktningen). |

Fuktpåverkad isolering på vind.

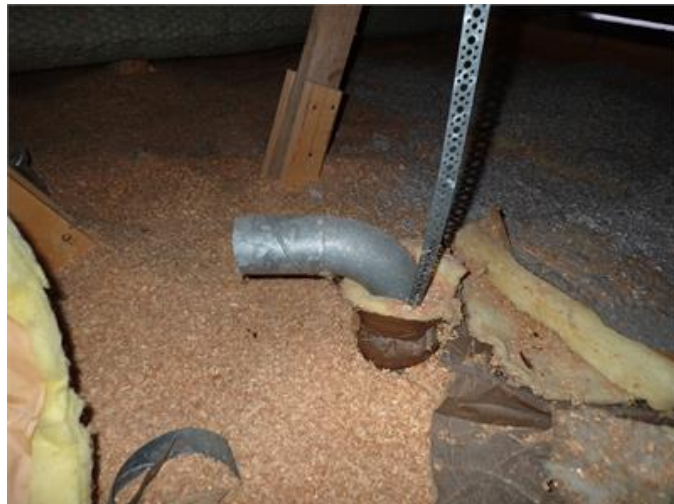
- Delar av golv i kök har gått isär i kortskarvar.
- Ventilationsrör som avslutar på vind ovan sovrum 3 är ej i bruk.

Ventilationsrör ovan sovrum 3 som inte är i bruk.

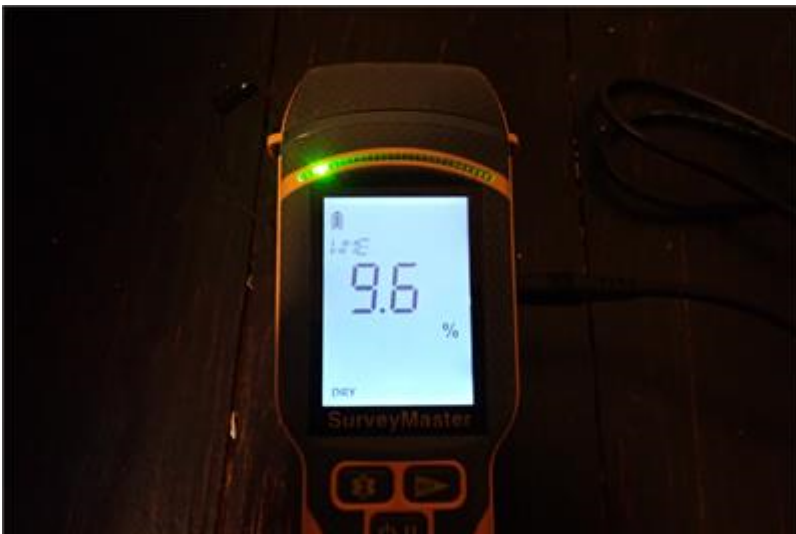
## Bilaga 1 för kontroll av valda konstruktioner

| Konstruktionsdel | Uppreglat golv. |

Vid konstruktionskontroll som utfördes via håltagning i golv uppmättes fuktvärden under kritisk gräns och ingen mikrobiell lukt kunde upplevs i medtaget luktprov från isolering.

Fuktkvoten uppmättes till ca 10% (FK) i pallning till golvregel.

Det kritiska gränsvärdet för mikrobiell tillväxt brukar anges till ca 17% fuktkvot (FK).

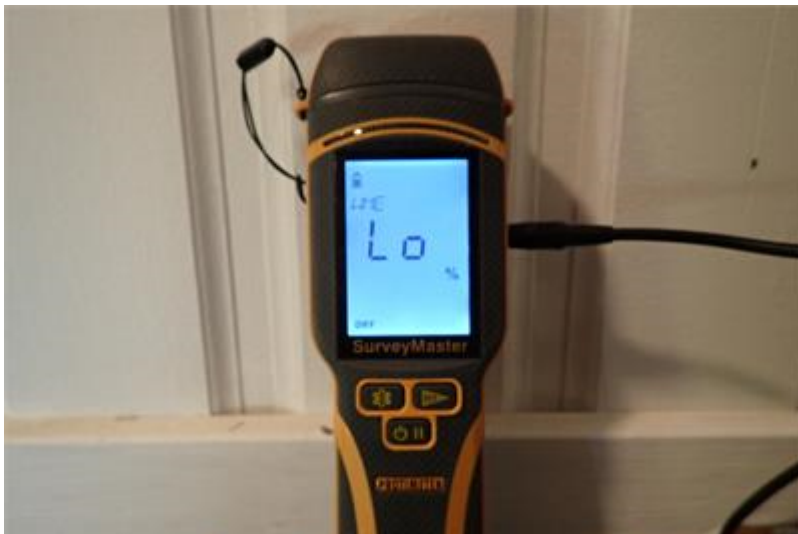
## Bilaga 2 för kontroll av valda konstruktioner

| Konstruktionsdel | Utreglad vägg. |

Vid konstruktionskontroll som utfördes via håltagning i vägg uppmättes fuktvärden under kritisk gräns och ingen mikrobiell lukt kunde upplevs i medtaget luktprov från isolering.

Fuktkvoten uppmättes till under 6% (FK) i väggregel.

Det kritiska gränsvärdet för mikrobiell tillväxt brukar anges till ca 17% fuktkvot (FK).

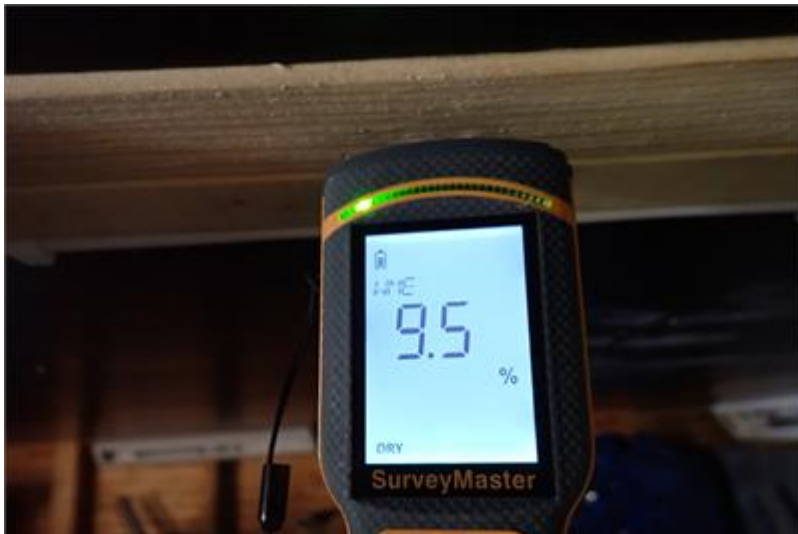
## Bilaga 3 för kontroll av valda konstruktioner

| Konstruktionsdel | Bjälklag. |

Vid konstruktionskontroll som utfördes via grunden uppmättes fuktvärden under kritisk gräns.

Fuktkvoten uppmättes till ca 10% (FK) i golvbjälke.

Det kritiska gränsvärdet för mikrobiell tillväxt brukar anges till ca 17% fuktkvot (FK).
