**Fastighetsuppgifter**

Hjällsnäs 4:25

Gategårdsvägen 37

| Uppdragsnummer | O24893 |

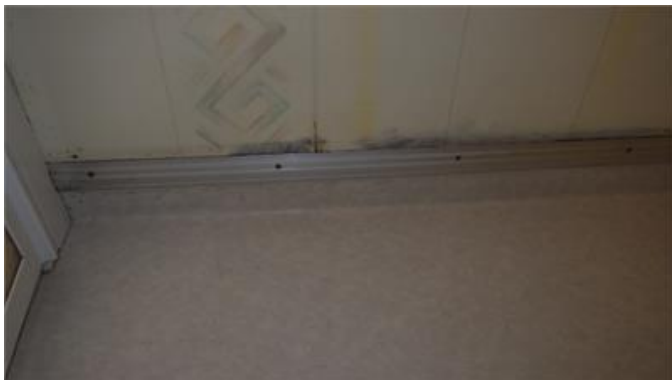
| Besiktningsresultat | | | | | |
|---|---|---|---|---|---|
| Duschrum | | X | | | Våtrummet har en äldre standard, väggen i duschutrymmet är missfärgad i nederkant, se kommentar/riskanalys. |

**Våtrum:** I våtutrymmen skall golv- och väggytor ha vattentäta skikt. När det saknas, är av äldre modell eller om det har brister i dess funktion, finns det en risk att fukt kan tränga in i bakomvarande konstruktioner och orsaka skador som kan påverka byggnaden och dess inomhusklimat negativt. Skador i bakom/omkringliggande konstruktioner kan ej uteslutas.

Missfärgning på nederkant duschvägg

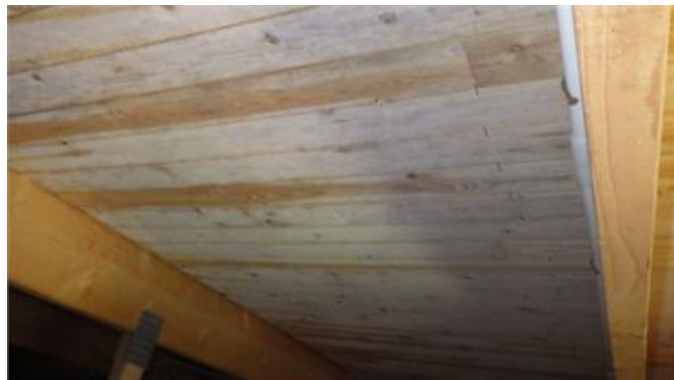
| Besiktningsresultat | | | | | |
|---|---|---|---|---|---|
| Vind | | X | | | Mikrobiell påväxt förekommer på insida yttertaket, se kommentar/riskanalys. Det finns en vinkeldel som inte är besiktigad pga att det inte går att komma in. Ett rör från centralsugaren avslutas på vinden. Det finns en missfärgning i råsponten som kommer från ett fuktgenomslag. Detta är, enligt fastighetsägaren, åtgärdat. |

**Vind:** När det finns brister i tätningen mellan ett kallt och ett varmt utrymme finns det en risk att relativt varm och fuktig luft kommer ut från det varma utrymmet till det angränsande kalla utrymmet och träffar en kall yta och kondenserar. Missfärgning på yttertaksstrukturen är en indikering på att inneluften har kommit ut i vinden så att ett gynnsamt klimat för en mikrobiell tillväxt har uppstått. Det kan vara en indikering på att ventilationen inomhus är undermålig. För detta fortgå finns det en risk att man kan få skador på konstruktioner som i en förlängning påverkar byggnaden och inomhusmiljön negativt.

Mikrobiell påväxt på vinden

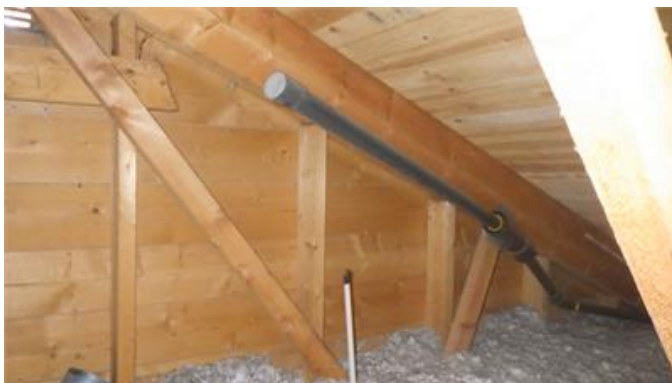
Rör från centraldammsugaren som avslutas på vinden

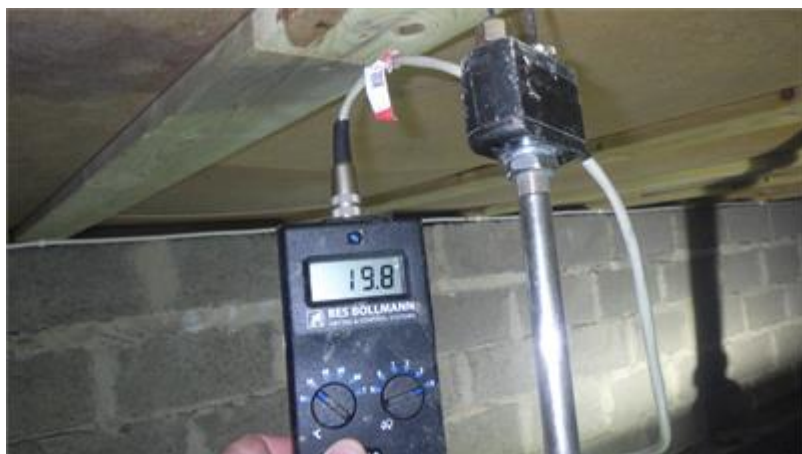
| Besiktningsresultat | | | | | |
|---|---|---|---|---|---|
| Krypgrund | | | X | | Krypgrunden är en riskkonstruktion, se bilaga för kontroll av konstruktion. |

Det kritiska gränsvärdet för mikrobiell tillväxt i trä brukar anges till ca 17 % fuktkvot (FK). Vid stickprovsvis fuktkvotsmätning uppmättes ca 19-20 % i undersida trossbotten. Mikrobiell påväxt noterades på träfiberskivorna. Risker med tryckimpregnerade brädor är att det kan avge en kemisk lukt.

Huvudbyggnaden är uppförd över krypgrundsutrymme. Utifrån erfarenhet betraktas krypgrunder som riskkonstruktioner. På grund av förhöjd fuktstatus- dels orsakad av fuktvandring från marken och dels orsakad av uteluft som släpps in i grunden främst under den varma tiden av året – kan följdskador med negativ inverkan på såväl byggnaden som inomhusmiljön uppstå i utrymmet och angränsande konstruktioner (t.ex. överliggande bjälklag och uppreglad golvkonstruktion). Det rekommenderas därför att denna besiktning kompletteras med en fördjupad undersökning för att utreda orsaken till samt omfattningen av fuktproblemen i grunden. En sådan utredning leder oftast till ett åtgärdsförslag. Vanligt är att installation av en för ändamålet avsedd sorptionsavfuktare rekommenderas med andra åtgärder.
