Tofsö 5:77

Älgstigen 1

| Uppdragsnummer | A35708 |
| Besiktningsdatum | 2026-02-23 |

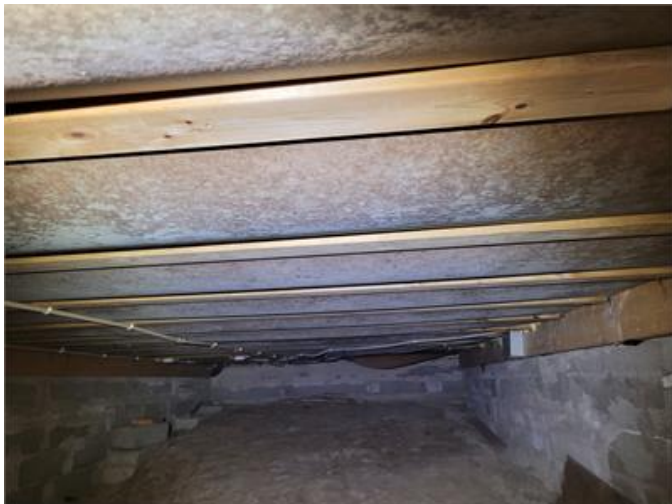
| Besiktningsresultat | | | | | |
|---|---|---|---|---|---|
| Krypgrund | | | X | | - Mikrobiell påväxt förekommer på blindbottens undersida, se kommentar/riskanalys. Se bild.<br>- Plast på mark saknas.<br>- Blindbottensskivor har släppts från sin infästning.<br>- Lucka in till utrymmet saknas, bör åtgärdas. |

En krypgrund är en riskkonstruktion med avseende på fukt- och mikrobiella skador. Mikrobiell påväxt har noterats och en fortsatt teknisk undersökning rekommenderas därför, se även info på protokollets sista sida Pos. 10.

Mikrobiell påväxt på blindbotten.

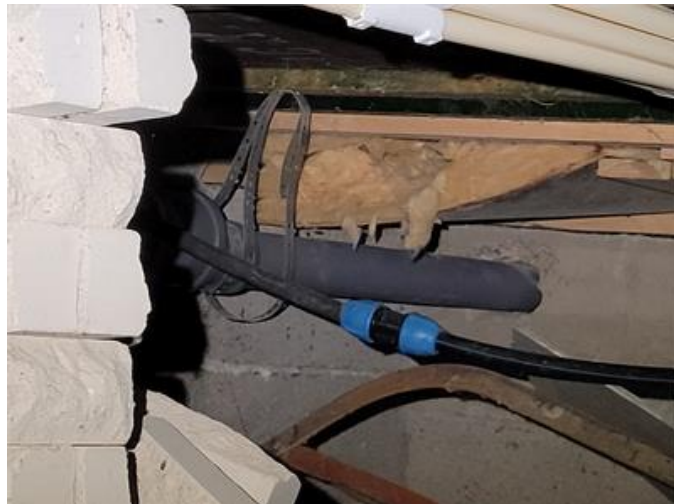
Boardskivor har släppt från sitt underlag.

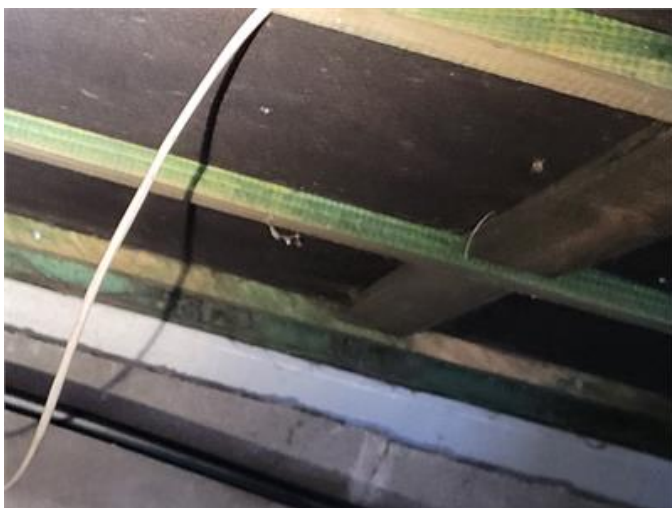
Tryckimpregnerat virke förekommer i golvbjälklaget.
