Besiktningssprotokoll

Anticimex Försäkringsbesiktning i samarbete med Fastighetsbyrån

Fastighetsbeteckning: Svanvik 1:194	
Fastighetsadress: Svanvik 34	
Postnummer: 47295	Ort: Varekil

Besiktningdatum: 2026-02-23	Protokollnummer: 69567638
Temperatur: 2 °C	Väderlek: Molnigt
Tekniker: Andreas Ohlsson	
E-post: andreas.ohlsson@anticimex.se	
Kontor: Uddevalla	
Närvarande: Säljare närvarade vid besiktningen.

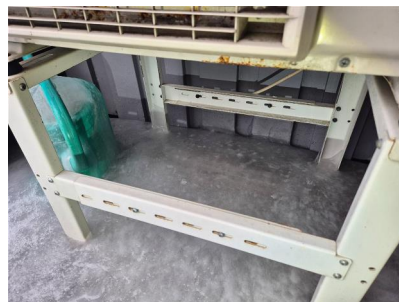
Utvändigt / Sockel

- Kondensvatten från luftvärmepumpens utedel leds inte bort från husgrunden.

Detta medför ökad risk för att vatten tränger in i anslutande konstruktioner, vilket i sin tur kan leda till fuktrelaterade skador.

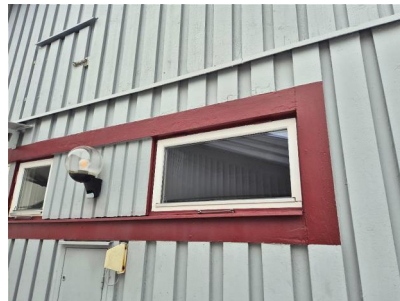
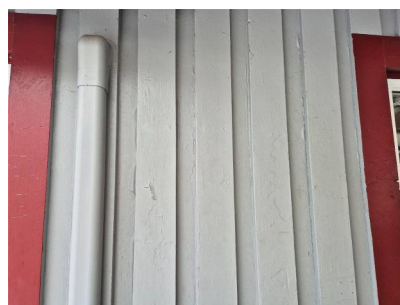
Utvändigt / Fasad

- Några panelbrädor har mindre rötskador.
- Träfasaden mot framsidan är i behov av målning/underhåll.

Fasadbeklädnad och träkonstruktioner där målningsbehov finns riskerar att få fukt- och rötskador på grund av sämre vattenavvisande förmåga. För att öka livslängden på fasadbeklädnaden rekommenderas målning och underhåll. I samband med ommålning rekommenderas att de rötskadade panelbrädorna byts ut.

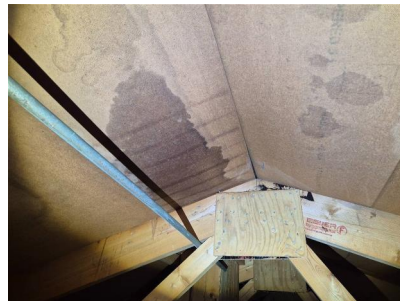
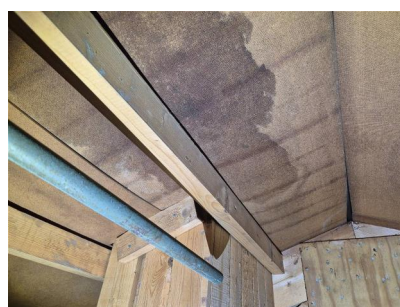
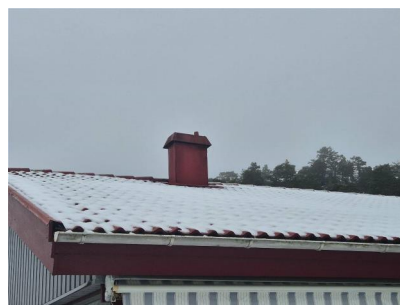
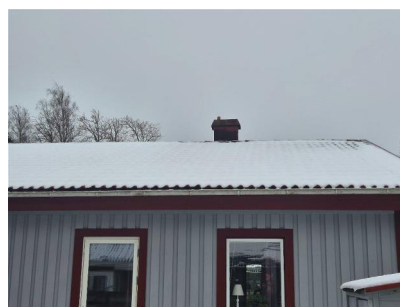
Utvändigt / Tak och Vind

Vid besiktningen av detta hus, byggt 1976, noterades fuktfläckar i underlagstaket som indikerar att utvändigt taktäckning bör ses över.

- Fuktfläckar finns på träfiberskivorna.
- Underlagstaket består av träfiberskivor (typ Masonite)

Fuktfläckar är tecken på ett pågående inläckage.

Det rekommenderas att en takläggare kontaktas för kontroll och lämpliga åtgärder.

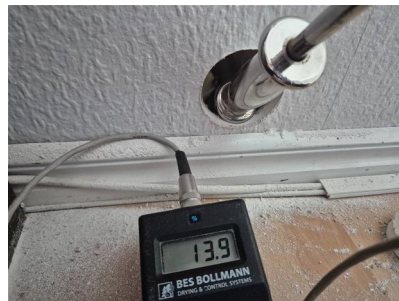
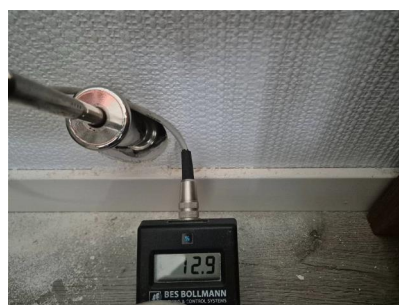
Entréplan / Allmänt

- Vid kontroll av konstruktion uppmättes fuktvärden under kritisk nivå för mikrobiell tillväxt och normal lukt upplevdes.

Kontroll av konstruktion utfördes med provhål i ytterväggar i Sovrum 1 och Vardagsrum. Där gjordes fuktmätning i ovankant av syllar.

Fuktkvoten uppmättes till 13-14 %.
Gränsvärdet för mikrobiell tillväxt är 17 %.

Grundläggningen består av en betongplatta på mark utan underliggande isolering.

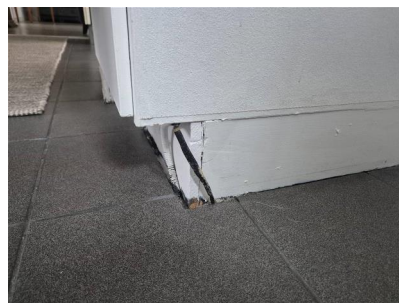
Entréplan / Entréhall

- Kablar till golvvärme är oskyddade en bit vid golvet.

Risk att dessa skadas.

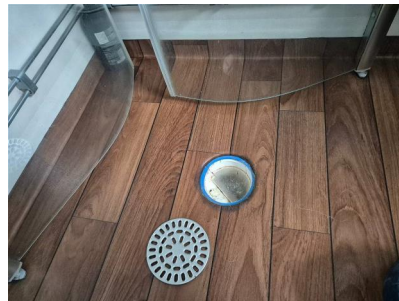
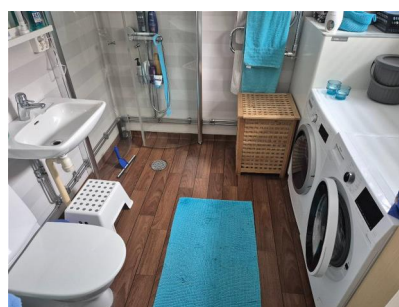
Entréplan / Dusch/Toalett/Tvättstuga

- Golvbrunnen är inte utbytt i samband med tidigare renovering.
- Golvfall är bristfälligt strax utanför duschzon.

Risk finns att det nya tätskiktet inte har kunnat anslutas till golvbrunnen på ett riktigt sätt, vilket kan leda till fuktskador i omkringliggande konstruktioner.

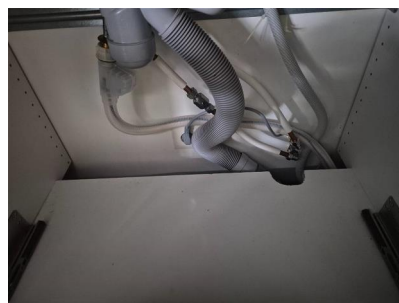
Entréplan / Kök

- Fuktskydd saknas i diskbänkskåp och under kyl/frys.

Utan fuktskydd är det svårt att upptäcka läckage från rörledningar. Vatten kan då tränga in i omkringliggande konstruktioner och orsaka fuktskador.
