# Besiktningsprotokoll

Anticimex Försäkringsbesiktning i samarbete med Fastighetsbyrån

| Fastighetsadress:<br>Mällbyvägen 17 | |

| Besiktningsdatum:<br>2026-02-19 | Protokollnummer:<br>69551212 |

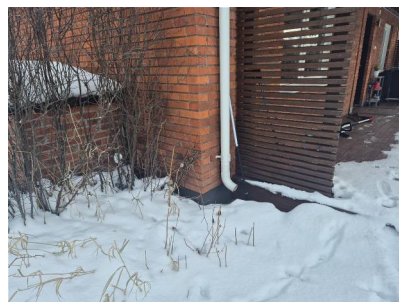
Stuprör avslutas nära husliv.

Stuprör som avslutas intill husliv (ovan mark) kan medföra en ökad fuktbelastning på grundmur/sockel med fuktrelaterade skador som följd.

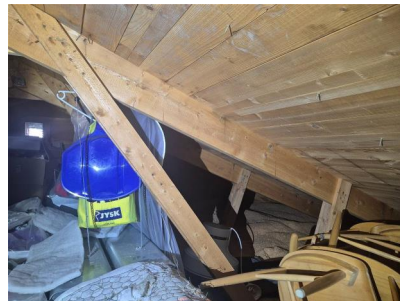
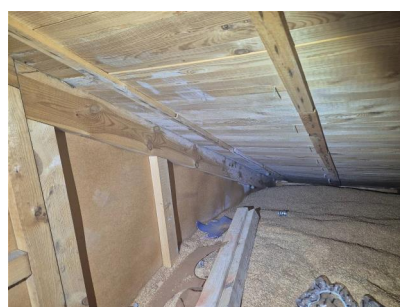
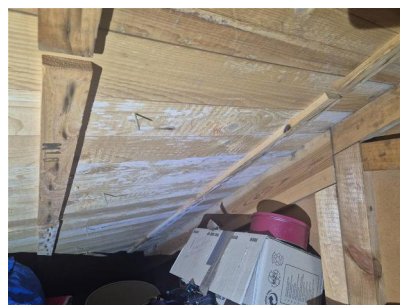
Vid kontroll av vinden har fuktvärden under kritisk fuktnivå för mikrobiell tillväxt uppmätts, dock finns mindre mängd mikrobiell påväxt på delar av underlagstak.

Fuktkvoten i underlagstak/takbjälkar uppmättes till 14-16 % och det finns rimfrost framförallt mot gavelspetsar.

Den upptäckta mikrobiella påväxten på underlagstaket är ett tecken på att vinden har tillförts eller tillförs fukt inifrån bostaden. Observera att besiktning av bostadens ventilationssystem inte har ingått i uppdraget.

För att komma tillrätta med detta kan fukttillförseln inifrån bostaden behöva minskas. Det kan göras genom att ventilationen i bostaden förbättras samt att eventuella otätheter i vindsbjälklaget (tak-/väggvinklar, taklucka med mera) tätas. Läs Anticimex faktablad om uppvärmda vindsutrymmen för tips och råd. Vid osäkerhet kontakta ventilations entreprenör.

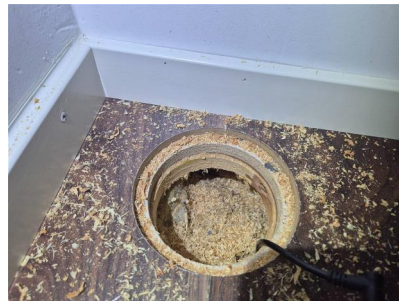
Vid kontroll av golvkonstruktion uppmättes fuktvärden över kritisk nivå för mikrobiell tillväxt och kemisk lukt upplevdes vid golv/väggvinkel.

Grundläggningen består av en betongplatta på mark utan underliggande isolering och med ett uppreglat isolerat golv dikt an betongen. Denna konstruktion får ofta skador på grund av naturlig fuktvandring. Den relativa fuktigheten uppmättes till 91% vid 13,4 grader. Konstruktion beskriven, betongplatta, mineralull, spånfillning (isolering), trägolv, spånskiva, ytskiktet.

Kontrollen är utförd i förråd och denna konstruktion förekommer sannolikt i förråd, sovrum 2 och sovrum 3.

Vi rekommenderar en fördjupad undersökning för att bedöma orsak och omfattning. Det är viktigt att tänka på att denna rekommendation om fördjupad undersökning gäller hela källarplan där dessa konstruktioner förekommer.

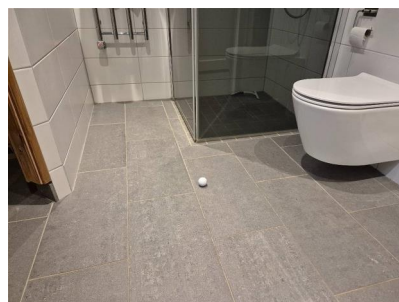
Golvlutning.

Golvfall mot golvbrunnen är bristfälligt utfört.  
Bra i plats för dusch.

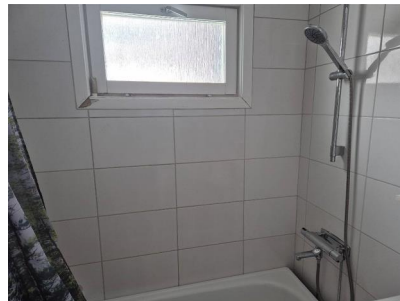
Duschen är placerad nära ett fönster.  
Foder av trä runt fönster är fuktskadade.

Duschens placering i våtutrymmet utgör en risk för fuktskador i fönster- och väggkonstruktionen.

För att minska risken för fuktskador på fönster och väggkonstruktion rekommenderas att man skyddar fönstret mot vattenbegjutning.
