# Besiktningssprotokoll

Anticimex Försäkringsbesiktning i samarbete med Fastighetsbyrån

| Fastighetsadress:<br>Uvåvägen 6 | |

| Besiktningdatum:<br>2026-02-23 | Protokollnummer:<br>69528490 |

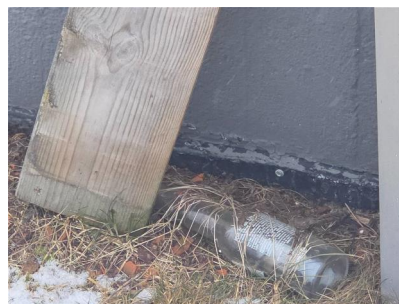
#### Utvändigt / Sockel

Platon matta delvis synlig

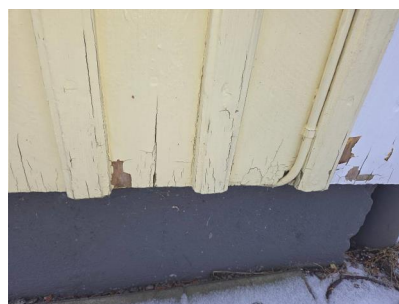
#### Utvändigt / Fasad

Färgsläpp/ sprickor kan noteras på nedre del av fasad.  
Vindskivor ej färdigmålade

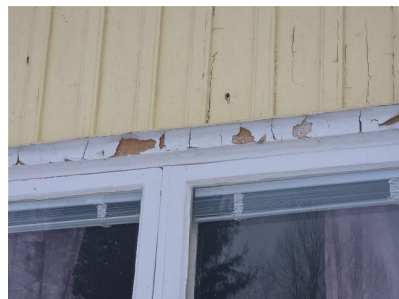
### Utvändigt / Fönster

Fönster har färgsläpp och torrsprickor.

Fönsterbågar och fönsterkarmar där målningsbehov finns riskerar att få fukt- och rötskador på grund av sämre vattenavvisande förmåga.

För att öka livslängden på fönster rekommenderas målning och underhåll.

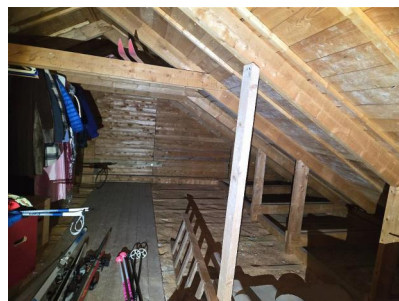
### Utvändigt / Vind

Vid kontroll av vinden uppmättes fuktvärden under kritisk fuktnivå för mikrobiell tillväxt och en normal lukt upplevdes.

Underlagstak består av råspont och isolering är sågspån.

Fuktkvoten i underlagstak/takbjälkar uppmättes vid besiktningstillfället till ca 10 %.

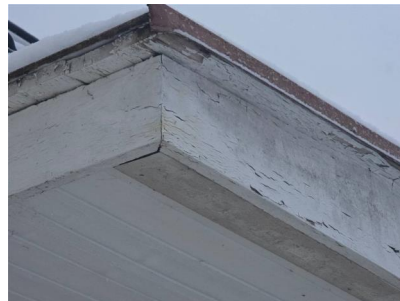
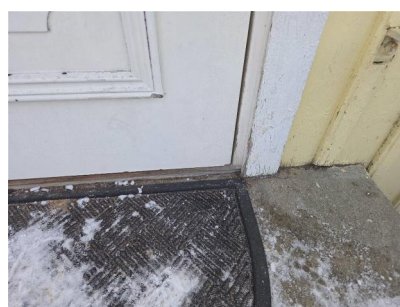
### Utvändigt / Farstuvist

Hela farstuvisten är i behov av underhåll.  
Färgsläpp förekommer och tröskelplåt saknas, dessutom ligger panel nära betongtrapp.

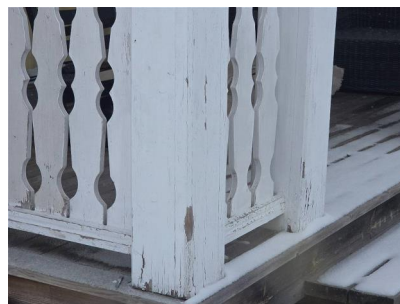
### Utvändigt / Altan

Underhållsbehov kan noteras på trädetaljer.

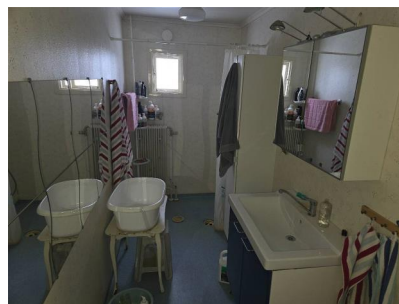
### Entréplan / Dusch/Toalett

Våtutrymmet har äldre yt-/tätskikt med plastmatta på golv och vägg

- Rör förekommer genom golv i våtzone
- Fönster placerat i våtzone
- Klämring delvis lös.

Eftersom funktionen, som innebär att ytskiktet/tätskiktet ska vara vattentätt, kan vara nedsatt finns en ökad risk att vatten tränger igenom ytskiktet/tätskiktet med vattenskador i omkringliggande konstruktioner som följd.

Fuktindikering i utrymmet gav inga förhöjda fuktindikationer.

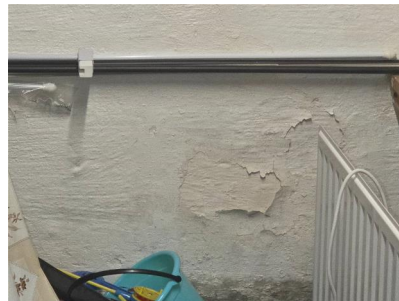
### Källarplan / Allmänt hela källare

Färg och putsläpp förekommer på vissa väggar. Delar av detta bedöms vara äldre på grund av att källare utvändigt bedöms vara omdränerad.
