# Besiktningsprotokoll

Anticimex Försäkringsbesiktning i samarbete med Fastighetsbyrån

| Fastighetsbeteckning:<br>Göketorp 1:11 | |

| Besiktningsdatum:<br>2026-02-19 | Protokollnummer:<br>69537946 |

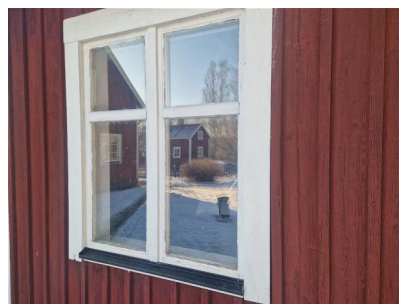
Fönster är i behov av målning/underhåll.

Fönsterbågar och fönsterkarmar där målningsbehov finns riskerar att få fukt- och rötskador på grund av sämre vattenavvisande förmåga.

För att öka livslängden på fönster rekommenderas målning och underhåll.

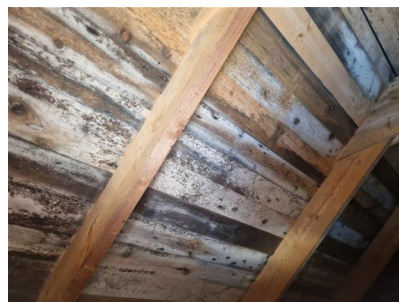
Vid kontroll av vinden har fuktvärden över kritisk fuktnivå för mikrobiell tillväxt uppmätts, samt finns mikrobiell påväxt på underlagstak. Fuktkvoten i underlagstak/takbjälkar uppmättes till 20 %.

Den upptäckta mikrobiella påväxten på underlagstaket är ett tecken på att vinden har tillförts eller tillförs fukt inifrån bostaden. Observera att besiktning av bostadens ventilationssystem inte har ingått i uppdraget.

För att komma tillrätta med detta kan fukttillförseln inifrån bostaden behöva minskas. Det kan göras genom att ventilationen i bostaden förbättras samt att eventuella otätheter i vindsbjälklaget (tak-/väggvinklar, taklucka med mera) tätas. Läs Anticimex faktablad om uppvärmda vindsutrymmen för tips och råd.

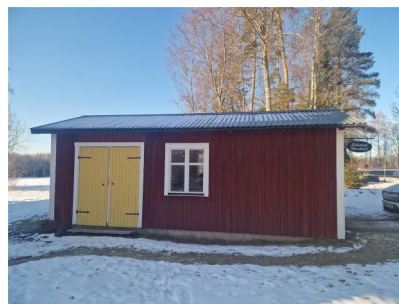
- Fasadpanelen är i behov av målning/underhåll.
- Fönster är i behov av målning/underhåll.

Fasadbeklädnad och träkonstruktioner där målningsbehov finns riskerar att få fukt- och rötskador på grund av sämre vattenavvisande förmåga. För att öka livslängden på fasadbeklädnaden rekommenderas målning och underhåll.

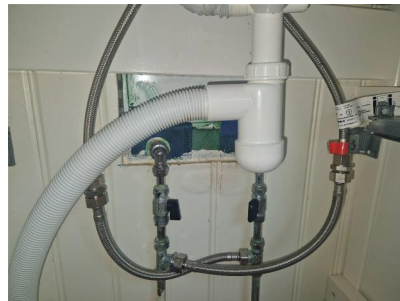
Tätskikt och ytskikt ej färdigställt runt kopplingsskåp. Kopplingsskåp går ej att öppna på grund av tvättställ.

- Mekanisk ventilation saknas i utrymmet.

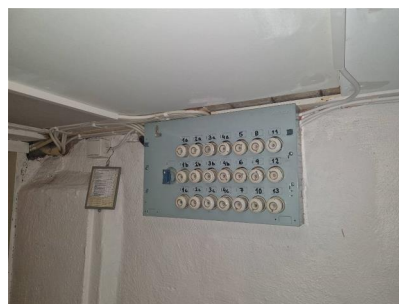
Jordfelsbrytare finns ej.

Det finns inget krav att hus byggda före år 2000 ska ha jordfelsbrytare. Jordfelsbrytaren minskar dock risken för personskador och brand orsakade av elanläggningen.

Golvbrunnen är ej kopplad till avlopp

Kontakta en elektriker för kontroll och åtgärd.
